2018

TRANSFER ZIDNOG OSLIKA VIJENCA IZ RENESANSNE
KUĆE MOISE U CRESU TE RECENTNA PRAKSA TRANSFERA

DIPLOMSKI RAD

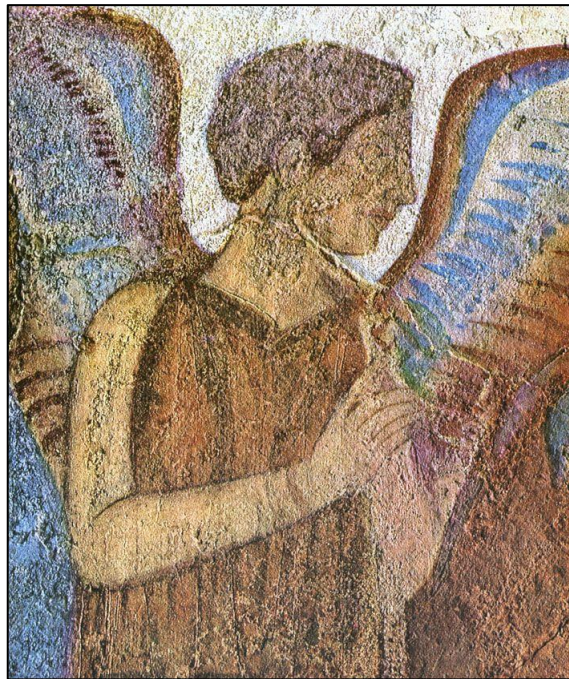
Slika 2. Detalj odvojene zidne slike iz Vile Albani u Rimu. Tekstura izvorne površine nepovratno je izmijenjena zbog utiskivanja tekstuure suviše grubog prvog sloja nosača *facinga*, vjerojatno lanenog platna.

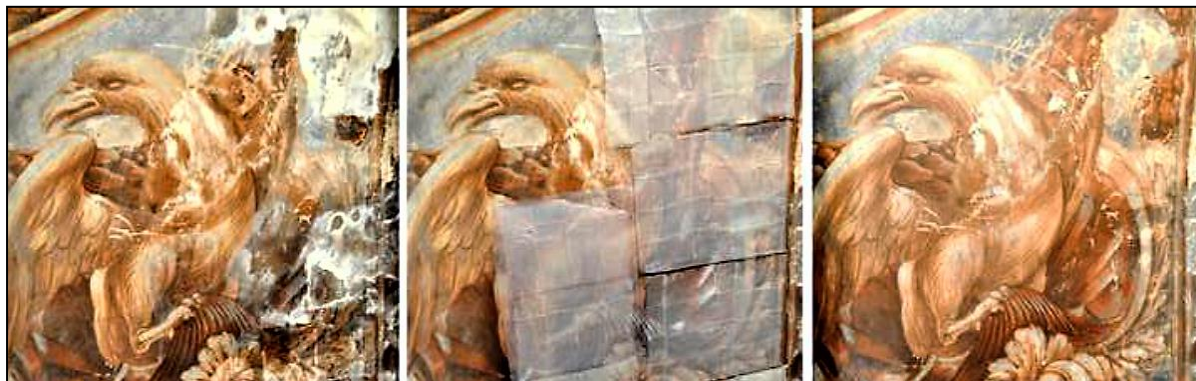
Slika 9. Lijeve fotografija prikazuje detalj zidne slike iz crkve sv. Ivana u Valenciji (Španjolska) zahvaćen eflorescencijom nitrata. Središnja fotografija prikazuje djelovanje bakterija *Pseudomonas stutzeri* u agar-agar gelu, prekrivenih folijom radi usporavanja isparavanja vlage. Desna fotografija prikazuje očišćenu površinu slikanog sloja nakon tretmana.

uzgojena na agar-agar gelu, a metabolizam bakterija razgrađuje ciljane tvari na spojeve neškodljive zidnim slikama (**Slika 9.**).⁹⁵

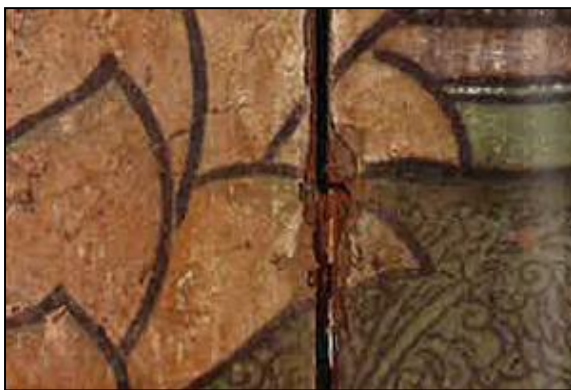
Slika 21. Razmak između masonit-ploča očišćen od ispuna iz 1933. i 1983. godine.

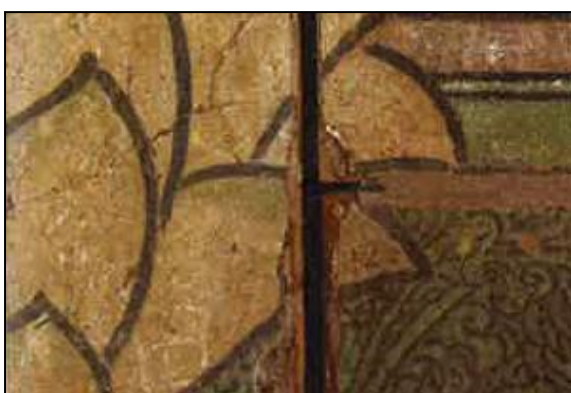
Slika 22. Spoj dviju masonit-ploča ispunjen uskom trakom materijala *Plastazote LD45*.

u obliku listova ekspaniranog polietilena. Ovaj materijal je inertan, otporan na visoke temperature i kemikalije te čvrst, a istovremeno dovoljno fleksibilan i elastičan da podnese širenje i skupljanje masonit-ploča.

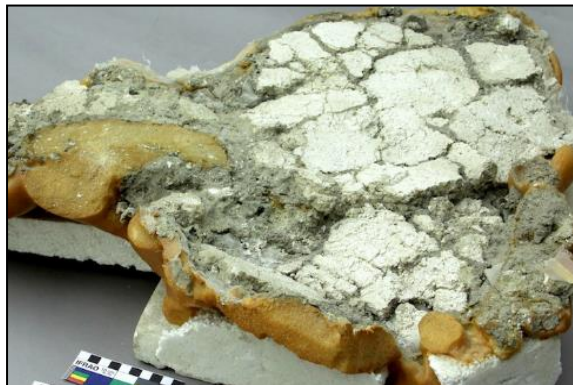
Slika 25. Zatečeno stanje fragmenta zidne slike iz rimske palače Szabadbattyán (Mađarska) 2014. godine. Fragment položen na privremeni nosač (licem prema dolje) od poliuretanske pjene i ekspaniranog polistirena.

Fragment odvojene zidne slike, datirane u 4. stoljeće, izvorno potječe iz rimske palače Szabadbattyán u Mađarskoj (**Slika 25.**). Dio je arheoloških ostataka nekad najveće rimske palače u Europi koja se prostirala na 13 000 m². Zbog veličine lokaliteta i količine nalaza, konzerviranje-restauriranje nalaza iz Szabadbattyána neprekidan je proces koji traje od 1990-ih godina kada je lokalitet otkriven. Većina artefakata trenutno je smještena u Muzeju svetog

Konzervatorsko-restauratorski radovi na fragmentu započeli su tek nakon njegovog detaljnijeg istraživanja i opisivanja. Fragment dimenzija 68 x 45 cm bio je razlomljen na mnoštvo manjih komadića koje je na okupu držao *facing*. Žbuka na poleđini zatečena je u veoma nestabilnom stanju, prekrivena slojem prljavštine i zemlje s arheološkog nalazišta. Fragment je bio pohranjen u prostoriji u kojoj je prokišnjavao krov te je zatečen kontaminiran solima. Nakon pregleda stanja izrađen je plan radova koji je uključivao uklanjanje prljavštine i konsolidaciju žbuke na poleđini, postavljanje novog nosača na poleđinu fragmenta, uklanjanje *facinga* i čišćenje lica slike, spajanje i dovođenje komadića fragmenta u istu razinu, izradu prezentacijskog okvira te izvedbu estetskih nadoknada oštećenja u slikanom sloju.¹⁸⁰

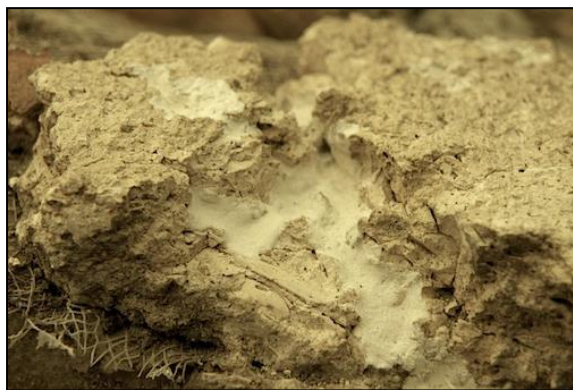
Slika 26. Manje pukotine u žbuci poleđine zapunjene su smjesom materijala VAPO 0/1 i vode.

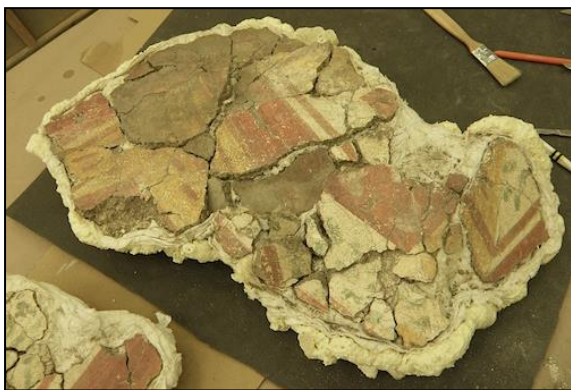
Isprva se ostatke veziva pokušalo omekšati nanošenjem gela od 1%-tne otopine *Klucel M* (Kremer Pigmente GmbH) u etanolu (**Slika 30.** i **Slika 31.**). To nije dalo zadovoljavajuće rezultate, a slikani sloj mjestimično je oštećen. Zbog toga se dočišćavanje slikanog sloja nastavilo mehaničkim putem (skalpelom) uz pomoć povećala. Nakon što je slikani sloj u potpunosti očišćen, komadići fragmenta bili su spremni za spajanje.¹⁸⁸ Komadići zidnog oslika jedan po jedan odvojeni su od privremenog nosača bez većih napora te su po sistemu *puzzle*-slagalica polagani jedan do drugoga. Rubove nekih komadića valjalo je mehanički obraditi, odnosno dočistiti, jer su mjestimično bili prekriveni konsolidiranom prljavštinom i zemljom. Komadići koji su dobro „sjedali“ jedni uz druge fiksirani su akrilnim ljepljivom, a s poledine su prekriveni zajedničkim slojem žbuke *backinga*.¹⁸⁹

Slika 30. Jedan od komadića fragmenta zidne slike, djelomično očišćenog slikanog sloja.

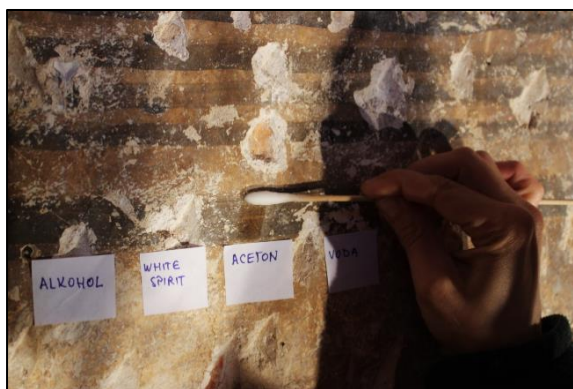
Slika 116. Probe otpornosti slikanog sloja na otapala veziva *facinga*: alkohol, *white spirit*, aceton i destilirana voda (s lijeva na desno).

Rutinski je postupak prije nanošenja *facinga* na čitav fragment kojem predstoji odvajanje, napraviti probe otpornosti slikanog sloja na različita otapala u kojima se otapaju različita veziva *facinga*. Otpornost slikanog sloja testira se jer će zidna slika biti izložena značajnoj količini otapala prilikom nanošenja, a posebice prilikom uklanjanja *facinga*. Na fragmentu vijenca iz kuće Moise isprobana su četiri

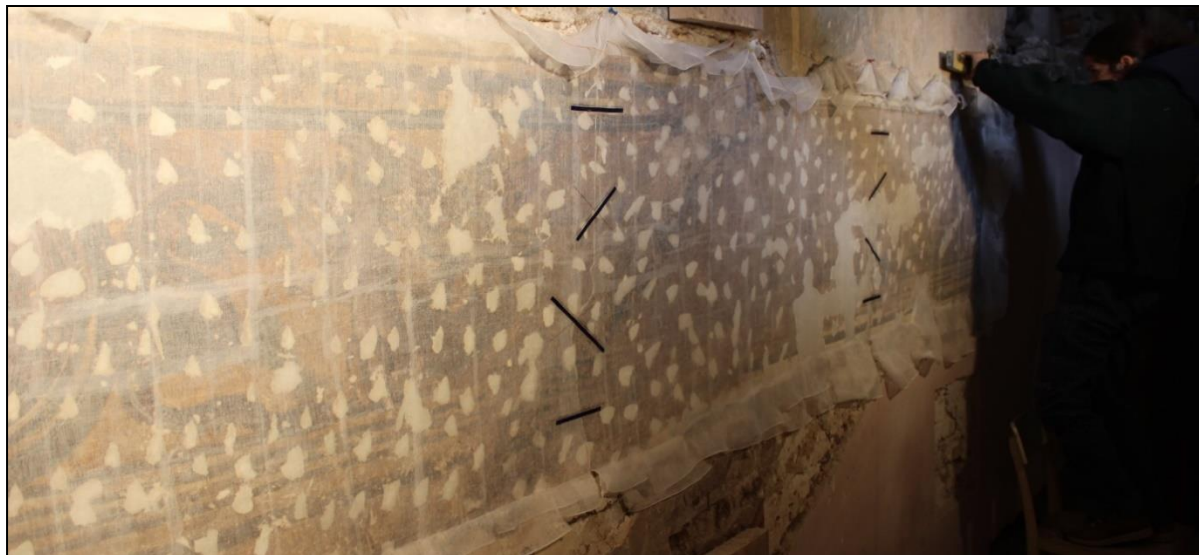
Slika 121. Fragment nakon polaganja *facinga*, podijeljen (rezanjem) na tri manja dijela. Preko rezova su ucrtani križići i zalijepljene trakice tkanine. Oni služe točnom spajanju triju dijelova fragmenta u budućnosti.

Nakon nanošenja *facinga*, fragment je podijeljen na tri manja dijela kako bi se olakšao postupak njegovog odvajanja i samo rukovanje nakon odvajanja od nosača. Na *facingu* su najprije ucrtane linije kojima će rezovi prolaziti. Rezovi su pozicionirani tako da slijede postojeće pukotine ili da prolaze žbukanim nadoknadama. Prilikom odabira pozicija rezova vodilo se računa da, ako zadiru u izvorni oslik, to bude na mjestima gdje je slikani sloj izrazito oštećen. Nakon ucrtavanja rezovi su zarezani skalpelima pazeći pritom da oštrica prodire čitavom debljinom zidne slike sve do opeke. Zatim su preko rezova (preko gaze) olovkom ucrtani križići (po četiri na svakom rezu) uz koje su zalijepljene trakice tkanine u nasumičnim smjerovima (nasumično

pozicioniranje trakica smanjuje mogućnost pogrešnog spajanja dijelova u budućnosti). Funkcija ucrtanih križića i platnenih trakica duž rezova je olakšavanje spajanja triju dijelova fragmenta, odnosno oni služe tome da tijekom spajanja ne dođe do pomaka (**Slika 121.**)²⁸⁸

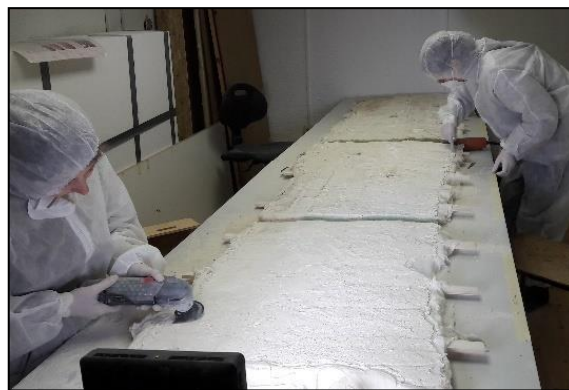
Slika 132. Stanjivanje i izravnavanje žbuke sljubnica i *intonaca* električnim brusilicama pod kosim svjetlom.

Radovi na trima dijelovima odvojenog fragmenta zidnoga oslika vijenca započeli su stanjivanjem i izravnavanjem žbuke na poledini. Poledinu svakoga pojedinog dijela fragmenta bilo je potrebno izravnati i stanjiti iz nekoliko razloga, prije svega kako bi se olakšalo postavljanje na novi, prijenosni nosač. Budući da je odlučeno da će novi čvrsti nosač biti ravna aluminijska ploča, poledine triju dijelova odvojenog fragmenta valjalo je maksimalno izravnati jer bi u protivnom moglo doći do postavljanja cjelovitog (spojenog) fragmenta pod određenim, neželjenim kutem, a ne usporedno s novim, prijenosnim nosačem. Drugi je razlog za uklanjanje dijela žbuke s poledine bio smanjivanje težine odvojenog fragmenta. Prilikom obrade gotovo svake odvojene zidne slike naglasak je na smanjivanju težine gdje god je to moguće, posebice ako se radi o slikama koje se nakon obrade postavljaju na nove nosače u vertikalnom položaju. Nakon odvajanja svaka zidna slika postaje pokretna baština koju će biti potrebno prenositi, okretati, prevoziti i slično, barem do trenutka njenog postavljanja na novi nosač, te je zbog toga poželjno da se težina ograniči na razumnu mjeru. Osim toga, kako je ovaj fragment zidne slike odvojen razgradnjom nosača, na neravnoj površini poledine žbuke jasno su se ocrtavale nekadašnje sljubnice. Na poledini žbuke bio je vidljiv „otisak“, svojevrsan negativ zida od opeke (**Slika 131.**). Značajni ostaci žbuke sljubnica onemogućili bi ravnomjerno nanošenje *backinga*. Strukturalna stabilnost ostataka žbuke sljubnica također je bila narušena te je i to doprinijelo odluci da ih se ukloni. Uklanjanje žbuke sljubnica i stanjivanje žbuke *intonaca* vršilo se mehanički: skalpelima, dljetima i električnim brusilicama. Ovi su postupci provedeni pod kosim svjetlom kako bi se spriječilo uklanjanje prevelike količine žbuke (**Slika 132.**).

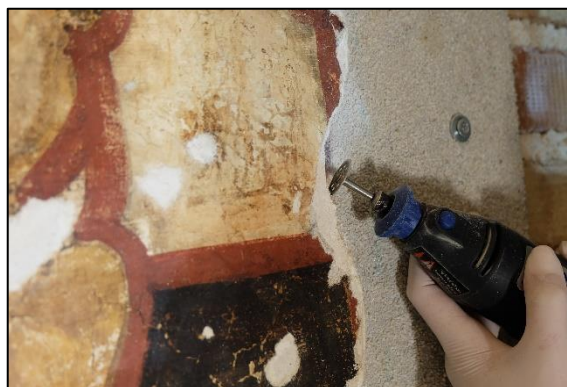
Slika 182. Oblikovanje „opšava“ izvedenog prije nanošenja *backinga* kako bi pratio oblik rubova izvorne žbuke.

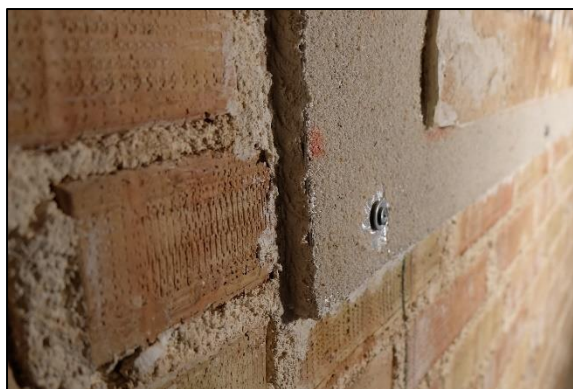
Slika 189. Spoj pokretnog i nepokretnog nosača ispunjen industrijskom žbukom *Renoplus*.

Kako na spoju fragmenta zidne slike, pokretnog nosača i opečnog zida ne bi došlo do pucanja žbuke, valjalo je provesti nekoliko pripremnih radnji koje su izvedene u sklopu ovog diplomskog rada. Najprije je osiguran spoj pokretnog i nepokretnog nosača. Budući da je pokretni nosač za 1 cm odmaknut od zida, ispod rubova nosača i uz njih utisnuta je industrijska žbuka s vlaknima *Renoplus*³⁰⁹ (Röfix). Ova je šupljina ispunjena žbukom kako bi se istovremeno smanjila naprezanja uslijed različitog širenja i skupljanja opečnog zida i pokretnog nosača te kako bi se stvorila površina za prihvat okolne žbuke uz metalnu ploču pokretnog nosača (**Slika 189.**).

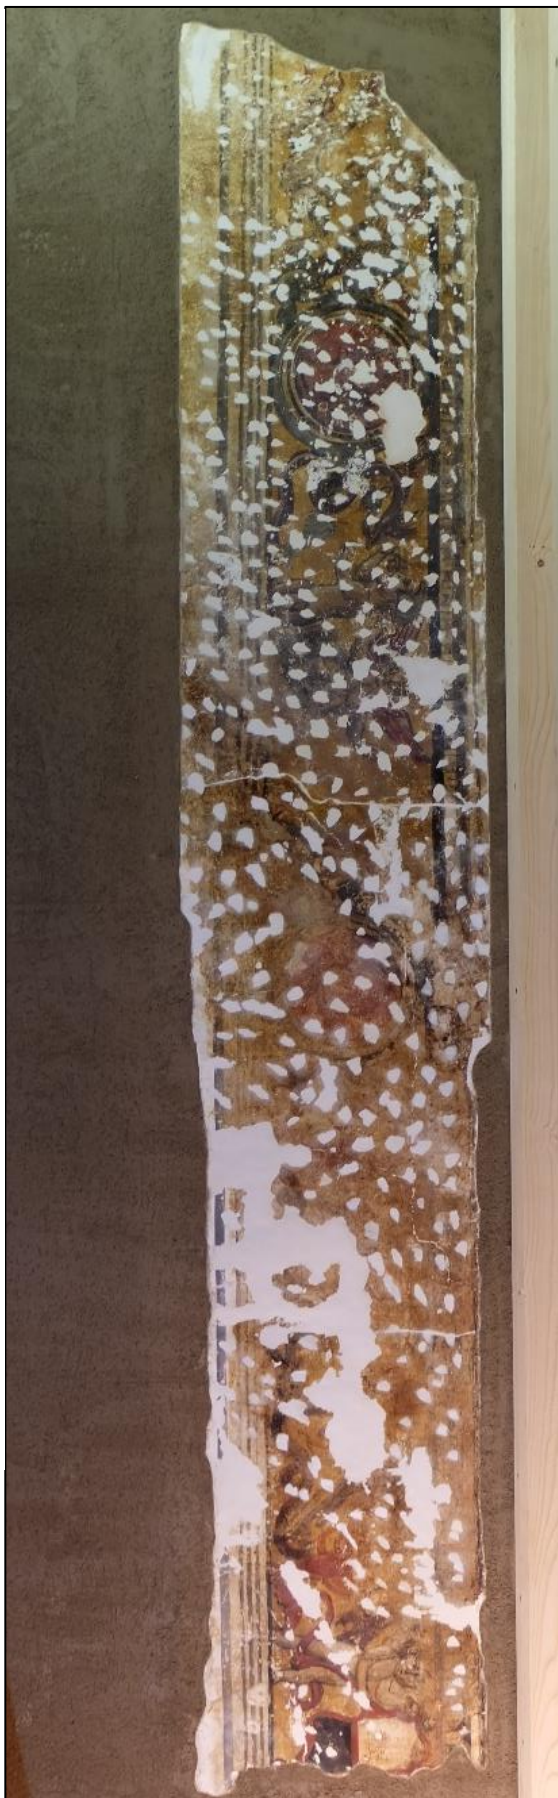
Slika 193. Cjeloviti fragment nakon nanošenja dvaju slojeva žbuke NHL *Maschinenputz* na zid te pokretni nosač sve do rubova fragmenta.

od opeke. Na njega je najprije nanesen sloj hrapave pripremne žbuke – „špric“ *NHL Vorspritzer*³¹⁰ (Baumit) (**Slika 192.**). Zatim su nanesena dva sloja grube žbuke *NHL MaschinenPutz*³¹¹ (Baumit) (**Slika 193.**), a u budućnosti se planira nanijeti dva sloja „gleta“ *NHL Glätte*³¹² (Baumit), kojim će fragment zidnog oslika biti u potpunosti doveden u razinu s okolnim oslikom.

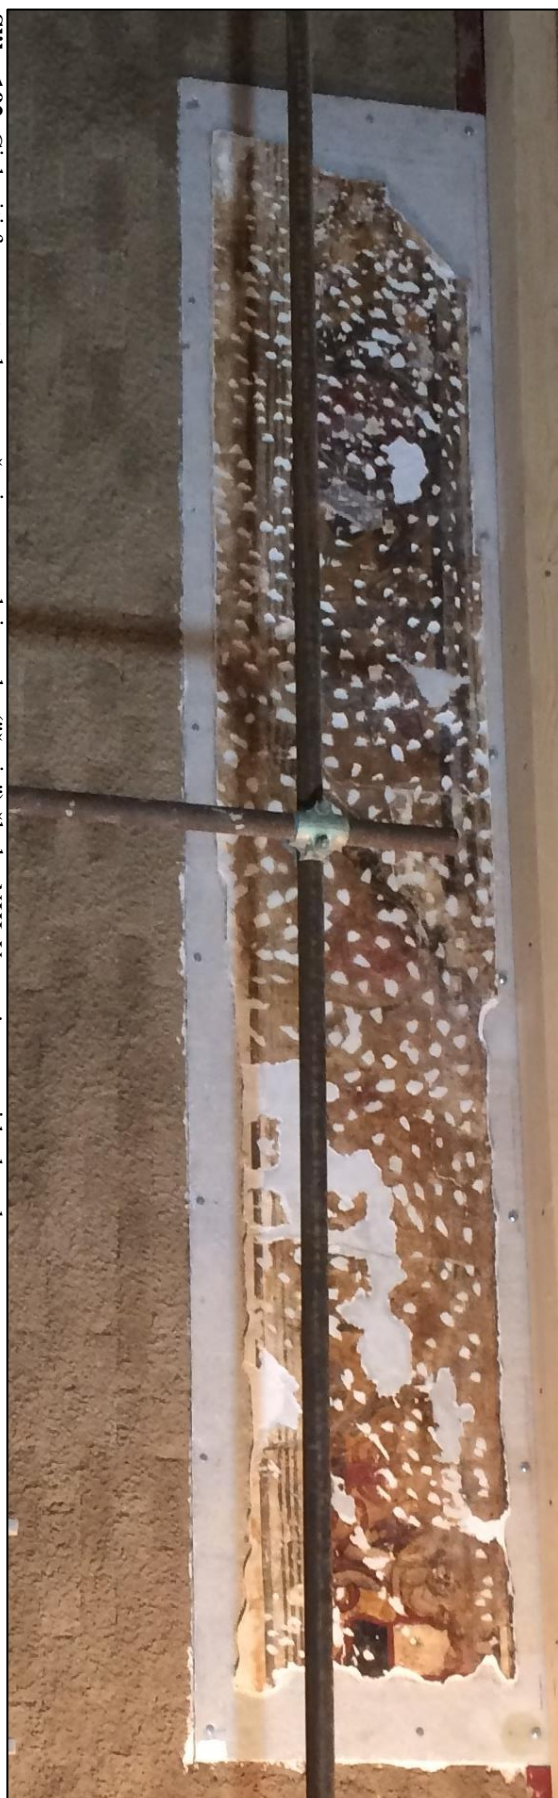
Slika 192. Cjeloviti fragment nakon nanošenja prvog sloja grube ("špric") žbuke NHL *Vorspritzer* na zid od opeke.
