Master's thesis / Diplomski rad

2018

SVEUČILIŠTE U ZAGREBU  
AKADEMIJA LIKOVNIH UMJETNOSTI  
ODSJEK ZA KONZERVIRANJE I RESTAURIRANJE UMJETNINA

TRANSFER ZIDNOG OSLIKA VIJENCA IZ RENESANSNE  
KUĆE MOISE U CRESU TE RECENTNA PRAKSA TRANSFERA

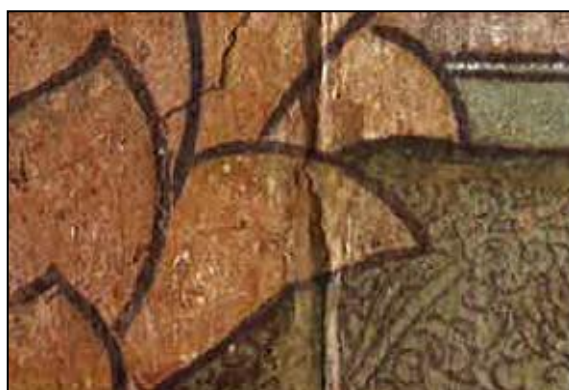
**Slika 20.** Zatečeno stanje masonit ploča s ispunama iz 1933. i 1983. godine.

(1 : 1). Nakon što je površina očišćena i stabilizirana, uslijedila je sanacija spojeva. Dotrajale ispune (**Slika 20.**) između masonit-ploča uklanjane su mehanički, do određene mjere, a zatim omekšavane mješavinom acetona i etanola te mehanički dočišćene. Iz spojeva su naposljetku uklonjeni svi ostaci smjese gline i polivinil-acetatne smole, komadića masonita, balze, tkanine i voska (**Slika 21.**).<sup>166</sup> Očišćene razmake između ploča valjalo je zapuniti materijalom koji će podnositi skupljanje i širenje higroskopskog masonita. Nakon nekoliko proba ispitivanja svojstava različitih materijala za ispunjavanje spojeva, odabran je materijal *Plastazote LD45*,<sup>167</sup>

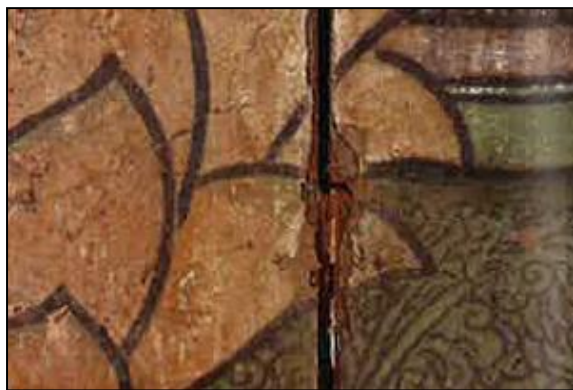
**Slika 21.** Razmak između masonit-ploča očišćen od ispuna iz 1933. i 1983. godine.

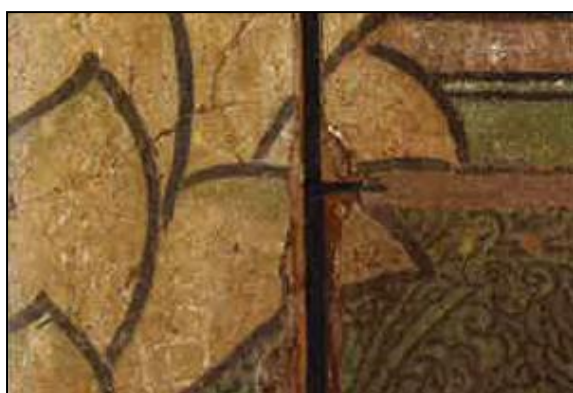
**Slika 22.** Spoj dviju masonit-ploča ispunjen uskom trakom materijala *Plastazote LD45*.

u obliku listova ekspanziranog polietilena. Ovaj materijal je inertan, otporan na visoke temperature i kemikalije te čvrst, a istovremeno dovoljno fleksibilan i elastičan da podnese širenje i skupljanje masonit-ploča.

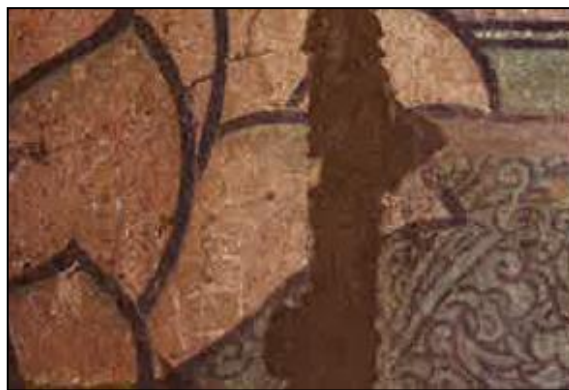
Slika 23. Spoj između masonit-ploča nakon nanošenja smjese materijala *Polyfill*, pigmentata i otopine veziva *Jade 403* i deionizirane vode.

1:1. Ovaj „kit“ dodatno je teksturiran različitim koncentracijama gela *Golden Garnet Gel* kombiniranog s materijalom *Polyfill* (Slika 23.).<sup>173</sup> Nakon potpunog sušenja, na ispunama su izvedene nadoknade slikanog sloja pigmentima u prahu vezanim boraks-kazeinom (Slika 24.). Boraks-kazein odabran je kao vezivo zbog lake uklonjivosti (vodotopljivo vezivo) te zbog mliječnog, mat izgleda površine nakon njegove primjene, što je u ovom slučaju odgovaralo izgledu izvorne površine slikanog sloja.<sup>174</sup>

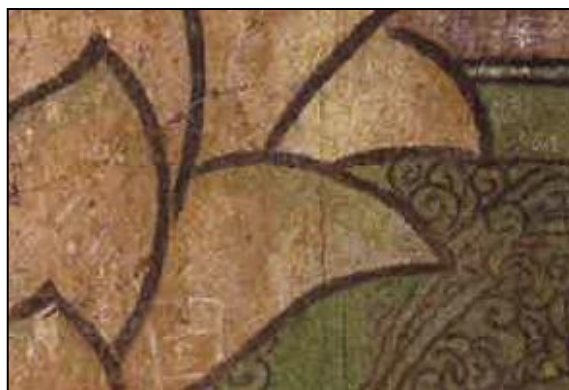
Slika 24. Spoj između masonit-ploča nakon obnove oštećenja u slikanom sloju pigmentima u prahu vezanim boraks kazeinom.

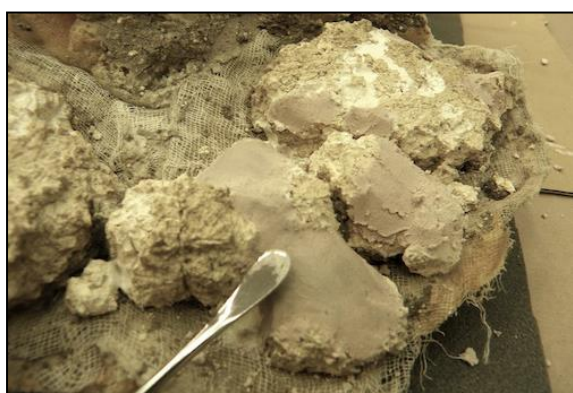
**Slika 27.** Veća oštećenja u žbuci zapunjena su laganom nadoknadnom žbukom koju čine VAPO 0/1 i punilo od recikliranog stakla.

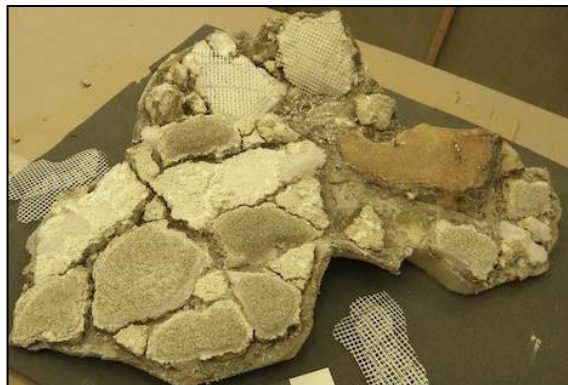
**Slika 28.** Komadići *Dryvit* staklene mrežice pričvršćeni su žbukom sastavljenom od injekcijske smjese *VAP0 0/1* i punila od recikliranog stakla.

Nakon ispunjavanja oštećenja u žbuci poleđine pristupilo se izradi *backinga*. *Backing* je izrađen od iste žbuke kojom su zapunjena veća oštećenja. U žbuku *backinga* umetana su do dva sloja staklene mrežice *Dryvit*<sup>184</sup> (**Slika 28.**). Time su radovi na poleđini fragmenta zidne slike bili dovršeni. Kako bi se poleđina zaštitila, na *backing* je nanescena privremena ukruta od vrlo

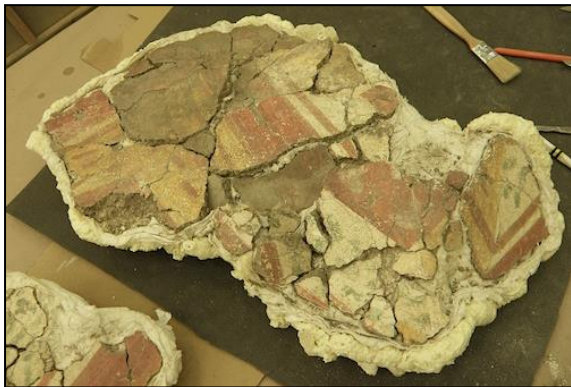
**Slika 30.** Jedan od komadića fragmenta zidne slike, djelomično očišćenog slikanog sloja.

Isprva se ostatke veziva pokušalo omekšati nanošenjem gela od 1%-tne otopine *Klucel M* (Kremer Pigmente GmbH) u etanolu (**Slika 30.** i **Slika 31.**). To nije dalo zadovoljavajuće rezultate, a slikani sloj mjestimično je oštećen. Zbog toga se dočišćavanje slikanog sloja nastavilo mehaničkim putem (skalpelom) uz pomoć povećala. Nakon što je slikani sloj u potpunosti očišćen, komadići fragmenta bili su spremni za spajanje.<sup>188</sup> Komadići zidnog oslika jedan po jedan odvojeni su od privremenog nosača bez većih napora te su po sistemu *puzzle*-slagalica polagani jedan do drugoga. Rubove nekih komadića valjalo je mehanički obraditi, odnosno dočistiti, jer su mjestimično bili prekriveni konsolidiranom prljavštinom i zemljom. Komadići koji su dobro „sjedali“ jedni uz druge fiksirani su akrilnim ljepljivom, a s poledine su prekriveni zajedničkim slojem žbuke *backinga*.<sup>189</sup>

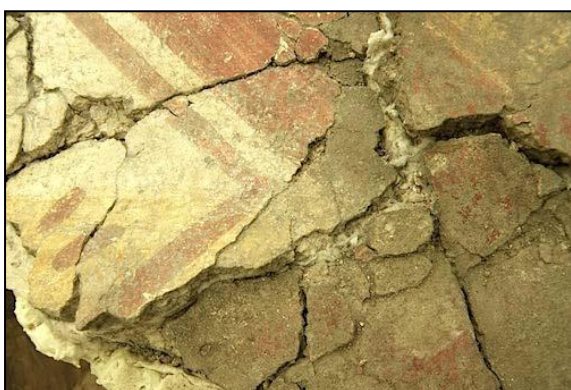
**Slika 31.** Detalj djelomično očišćenog slikanog sloja.

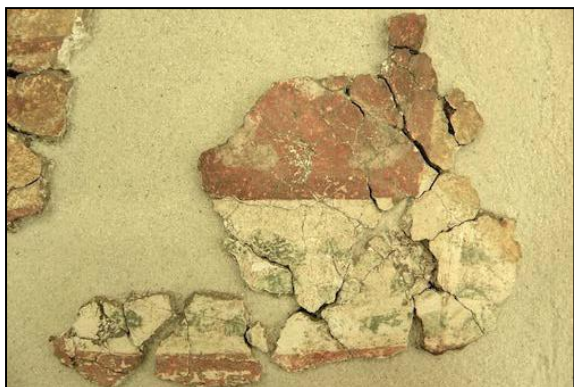
**Slika 34.** Detalj dijela fragmenta prije izvedbe nadoknada u slikanom sloju.

Završna prezentacijska žbuka sastavljena od akrilnog ljepila, vode, sitnog bijelog pijeska i materijala *PI Perlit* (ANZO Perlit) nanesena je unutar rubova okvira u sloju debljine 4 - 5 mm. Nakon što je fragment stabiliziran na čvrstom ukrasnom nosaču, pristupilo se izvedbi nadoknada u slikanom sloju (Slika 34.). U tu svrhu korištene su vodene boje *Panno'Akvarell*. Nadoknade u slikanom sloju izvedene su na mjestima gdje je slikani sloj nedostajao zbog inicijalnih oštećenja (zatečeno stanje prilikom iskapanja fragmenta) te na mjestima oštećenja nastalih čišćenjem površine. Također, neki su dijelovi kompozicije dodatno naglašeni zbog procjene da su ključni za čitljivost prikaza. Jedan od takvih elemenata je zeleni floralni motiv čijom je obnovom donekle uspostavljena cjelovitost oslika (Slika 35.).<sup>195</sup>

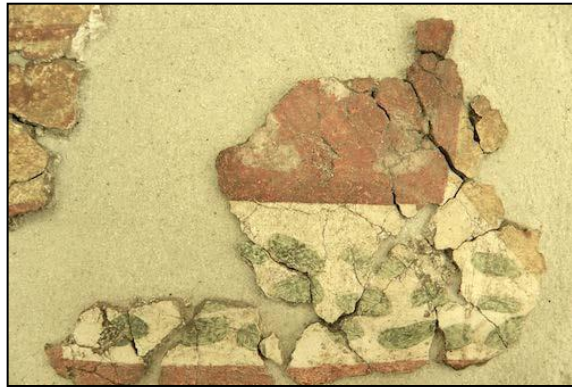
**Slika 35.** Detalj očišćenog dijela fragmenta nakon izvedbe nadoknada u slikanom sloju.

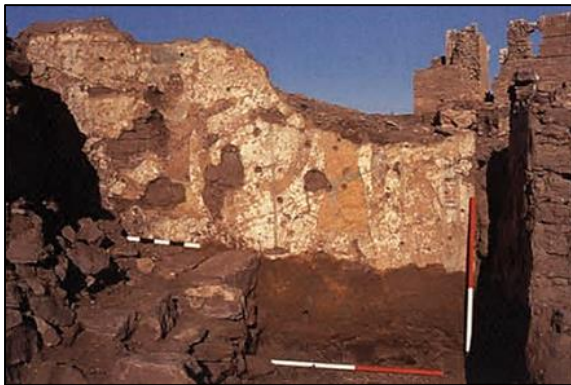
**Slika 38.** Zatečeno stanje fragmentiranog zidnog oslika na sjeverozapadnom zidu 2001. godine.

Stručnjaci su shvatili kako je jedini način da se fragmenti zidnih slika očuvaju njihovo uklanjanje s lokaliteta (odvajanje od izvornog nosača) i konzerviranje-restauriranje u muzejskom okruženju. Godine 2001. ponovljena je istaživačka ekspedicija u Qasr Ibrim u svrhu detaljne provjere stanja, dokumentacije i sakupljanja podataka kako bi se izradio plan radova odvajanja i transporta zidnih slika. Tom prilikom uklonjen je dio zemlje koja je prekrivala zidne slike kako bi se istražilo njihovo stanje i izmjerile točne dimenzije (**Slika 38.** i **Slika 39.**).<sup>199</sup>

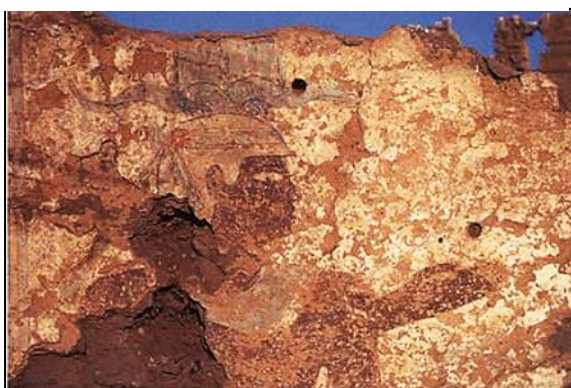
**Slika 39.** Detalj zatečenog stanja fragmentiranog zidnog oslika na sjeverozapadnom zidu 2001. godine.

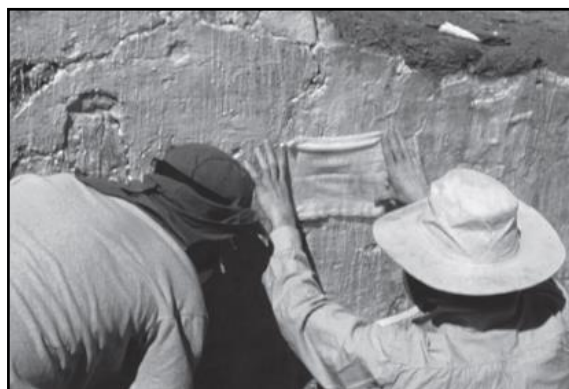
**Slika 41.** Polaganje "zakrpa" od pamučne gaze fiksiranih ciklododekanom preko oštećenja u slikanom i žbukanim slojevima.

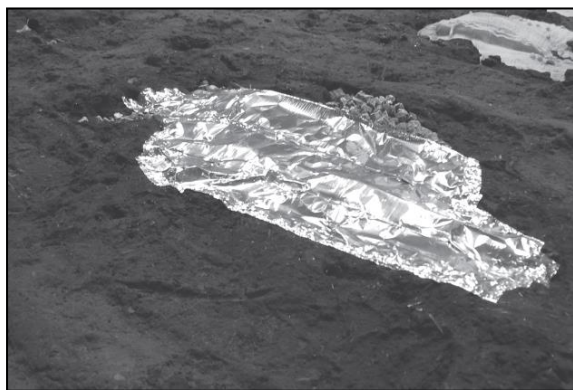
**Slika 46.** Detalj poledine glinene žbuke. Veće lakune zapunjene su vermikulitom i prekrivene aluminijskom folijom.

otopini, zapunjene pukotine i rupe od insekata u žbuci poledine, kako bi se spriječio prodor ekspandirajuće epoksidne pjene koju se namjeravalo nanijeti kao novi čvrsti nosač. Veća oštećenja u žbukanim slojevima, koja su prije odvajanja slike bila prekrivena gazom zalijepljenom ciklododekanom, sada su s poledine zapunjene granulama vermikulita<sup>207</sup> i zapečaćene trakama aluminijske folije zalijepljenima 20%-tnom otopinom materijala *Mowital B30H* (Kuraray Specialities Europe) (**Slika 46.**). Kako bi se do razine žbuke zapunio prazni prostor između rubova odvojene slike i drvenog okvira, izrezani su komadi meke plastične spužve koji su prekriveni prijanjajućom folijom (**Slika 47.**). Manje praznine između rubova odvojene zidne slike i drvenog okvira zapunjene su granulama vermikulita i prekrivene trakama aluminijske folije. Nakon zaštite poledine položen je intervencijski sloj od muslina i

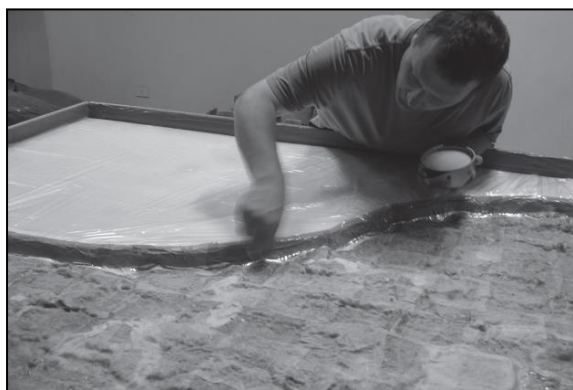
**Slika 47.** Ispuna praznog prostora između ruba fragmenta i ruba okvira privremenog nosača mekom spužvom. Konz.-rest. premazuje rub spužve voštanim premazom.

20%-tne otopine materijala *Mowital B30H* (Kuraray Specialities Europe), koji je ujedno služio i kao sloj *backinga*. Sve površine za koje je pretpostavljeno da bi mogle doći u doticaj s epoksidnom pjenom, koja se kasnije koristila za izradu čvrstog nosača, dodatno su zaštićene trakom za pakiranje i voštanim premazom zbog lakšeg odvajanja. Time je poledina bila spremna za izradu čvrstog nosača.<sup>208</sup>

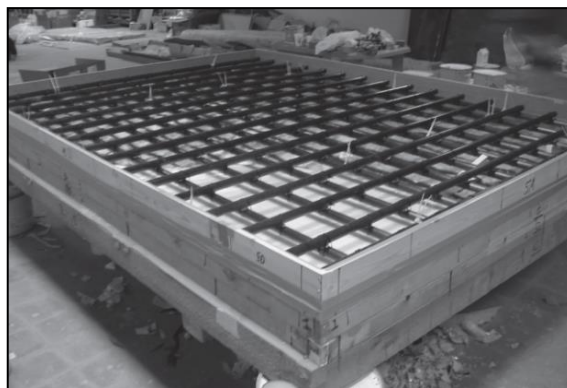
**Slika 48.** Mreža od karbonskih cijevi položena na intervencijski sloj.

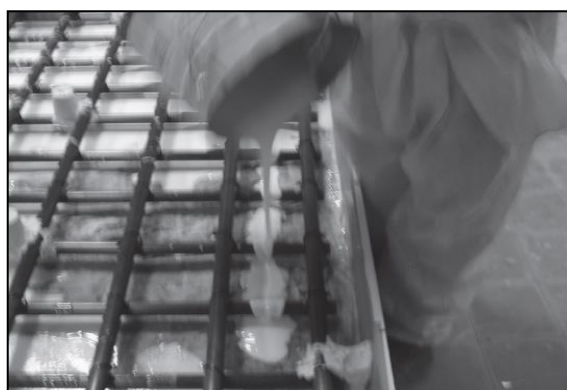
**Slika 49.** Lijevanje epoksidne pjene preko mreže od karbonskih cijevi.

Zbog egzotermne reakcije pri otvrdnjavanju epoksidne pjene, ulijevana je postepeno, u slojevima debljine 10 mm. Na taj je način osigurano da temperatura koja se razvija ne oštećuje nosač ili zidnu sliku. Tijekom pet dana ispunjena je čitava poledina zidne slike do vrha drvenog okvira (oko 245 mm). Nakon potpune polimerizacije epoksidne pjene, drveni okvir (korišten

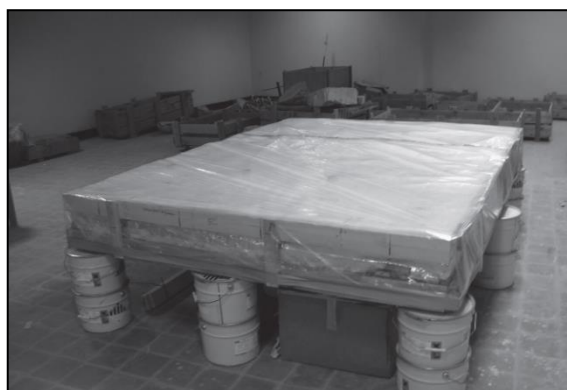
**Slika 50.** Odvojen fragment zidne slike temeljito umotan u prijanjajuću foliju kako bi se onemogućila sublimacija ciklododekana do nastavka radova.

kao ukruta privremenog nosača te kasnije kao kalup za ulijevanje epoksidne pjene u funkciji čvrstog nosača) je s lakoćom uklonjen, a čitava je slika čvrsto umotana u prijanjajuću foliju (**Slika 50.**). Na taj način spriječena je sublimacija ciklododekana sve do 2006. godine, kada se planiralo nastaviti radove na licu slike.<sup>210</sup>

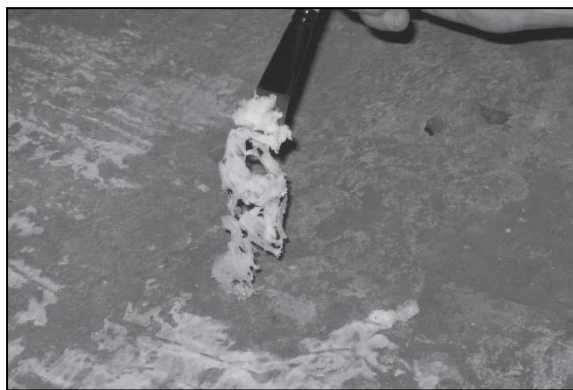
**Slika 51.** Uklanjanje ostataka poliuretanske pjene sa slikanog sloja (suhim, tvrdim kistom) nakon sublimacije ciklododekana.

Nakon opisane obrade poledine, odvojena zidna slika s čvrstim nosačem težila je 450 kg. Zbog toga su 2006. godine, kako bi se pristupilo licu slike, za njeno okretanje (licem prema gore) korišteni strojevi. Nakon okretanja, uklonjen je privremeni nosač sastavljen od drvenog okvira i poliuretanske pjene. Poliuretanska pjena u potpunosti je uklonjena mehanički, dljetima i pilama. Njenim uklanjanjem otkriven je izolacijski sloj „*facinga*“ od ciklododekana, koji (zahvaljujući poliuretanskoj pjeni i prijanjajućoj foliji u koju je odvojena slika bila umotana) nije sublimirao tri godine nakon nanošenja. Pričekalo se određeno vrijeme da ciklododekan u potpunosti sublimira, a potom su ostaci poliuretanske pjene jednostavno mehanički uklonjeni s površine slikanog sloja tvrdim kistovima i usisavačem (**Slika 51.**).<sup>211</sup>

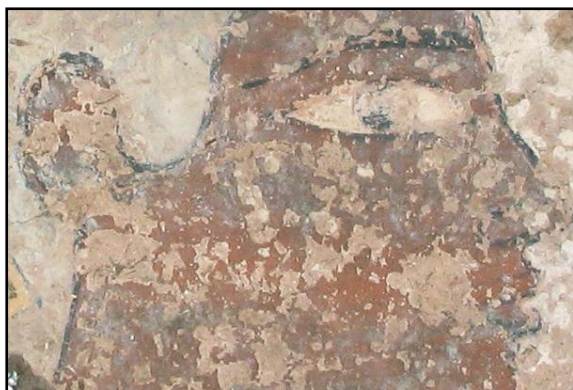
**Slika 52.** U sredini slike vidljiva je proba čišćenja te izvorni intenzitet boje.

Ustanovljeno je da su slikani sloj i tanki sloj fine žbuke (izvorno nanesen povrhu grublje glinene žbuke) u veoma dobrom stanju, odnosno da se njihovo stanje nije pogoršalo u odnosu na zatečeno stanje *in situ* 2000. godine. Slikani sloj bio je stabilan, nije se praškasto osipao niti ljuskao. Slabiji intenzitet boje bio je pripisan slojevima sive prljavštine koji su se kasnije pokazali uklonjivima (**Slika 52.**). Najuočljivije oštećenje slikanog sloja bila je tamna mrlja duž čitave donje zone slike (posljedica prodora vlage uzrokovanog podizanjem vodostaja jezera Nasser). Mrlju se pokušalo ukloniti laponit gelom, sastavljenim od laponita<sup>212</sup> (vrste gline) i destilirane vode, koji je na površinu nanesen preko japanskog papira. Nakon izvedbe proba na manjim površinama, ispostavilo se da (iako funkcionalno) čišćenje laponit gelom traje

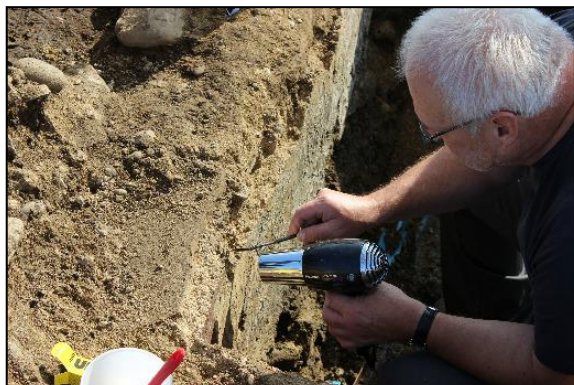
**Slika 55.** Uklanjanje sipke žbuke oko rubova fragmenata.

Priprema za odvajanje započela je uklanjanjem (otpuhivanjem) sipke žbuke s rubova fragmenata i oko njih (**Slika 55.**). Rubovi fragmenata zatim su zaštićeni obrubom od niskoekspandirajuće poliuretanske pjene. Nedostaci u žbukanim slojevima također su zapunjeni poliuretanskom pjenom (**Slika 56.**). U idealnim uvjetima za ove bi se postupke koristila nadoknadna žbuka prikladnog sastava, no zbog spomenute visoke relativne vlage zraka, niske temperature i kratkog vremenskog roka, žbuka je zamijenjena poliuretanskom pjenom.<sup>218</sup>

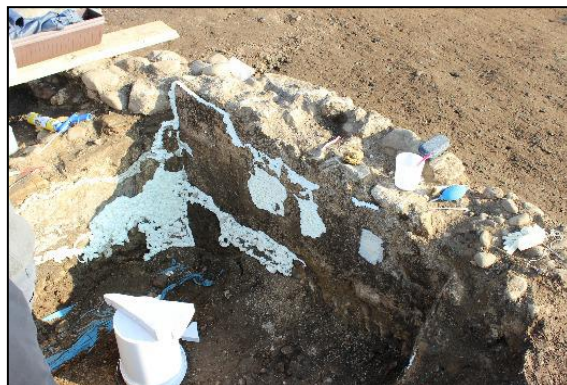
**Slika 56.** Zaštita fragmenata izdvedbom obruba i nadoknada u sloju žbuke poliuretanskom pjenom.

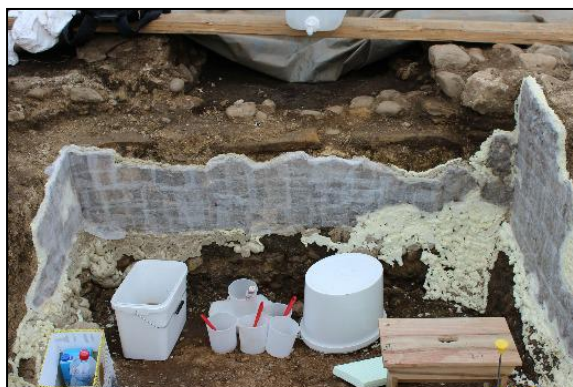
**Slika 57.** Slikani sloj zaštićen troslojnim *facingom* od pamučne gaze i veziva *Mowilith 50*.

Nakon otvrdnjavanja poliuretanske pjene, na slikanom je sloju napravljena proba radi utvrđivanja vezivne snage *facinga* sastavljenog od pamučne gaze (nosača *facinga*) i materijala *Mowilith 50*<sup>219</sup> (Celanese) (veziva *facinga*). Kada je utvrđeno da *facing* dobro prijanja za slikani sloj, nanesen je u 3 sloja (**Slika 57.**). Nakon sušenja *facinga* na njega je postavljen prvi „sloj“ privremenog nosača, koji su činile horizontalne elastične drvene letvice zalijepljene niskoekspandirajućom poliuretanskom pjenom (**Slika 58.**).<sup>220</sup>

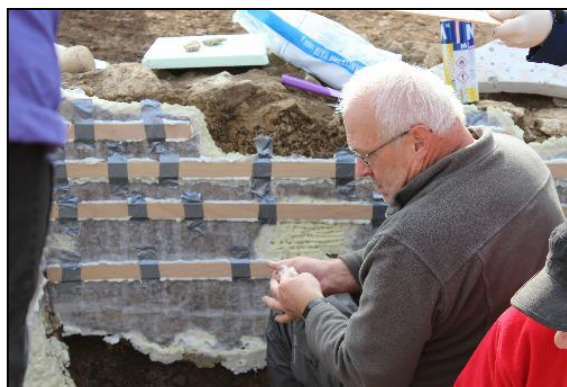
**Slika 58.** Lijepljenje horizontalnih elastičnih drvenih letvica poliuretanskom pjeno.

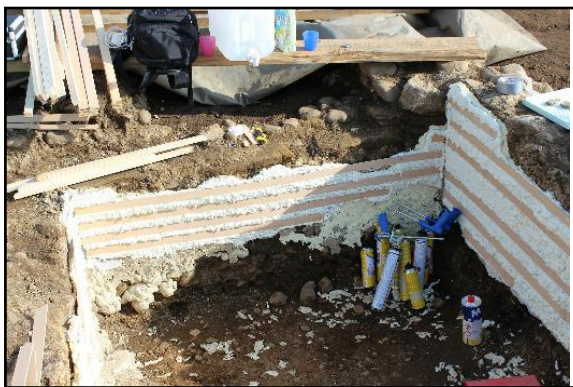
**Slika 59.** Izgled površine nakon što su postavljene horizontalne drvene letvice te je prostor među njima zapunjen poliuretanskom pjeno.

Letvice su poduprte drvenim uporama te ljepljivom trakom do potpune ekspanzije i otvrdnjavanja poliuretanske pjene. Prostor između letvica zatim je zapunjen ravnomjernim slojem poliuretanske pjene koja je nakon sušenja, rezanjem pilicom, stanjena u razinu s letvicama (**Slika 59.**). Nakon toga postavljen je drugi „sloj“ privremenog nosača, koji se sastojao od vertikalnih drvenih letvica ljepljenih poliuretanskom pjeno na već opisan način. Suha površina poliuretanske pjene ponovno je izrezana u razinu s drvenim letvicama (**Slika 60.**)<sup>221</sup>

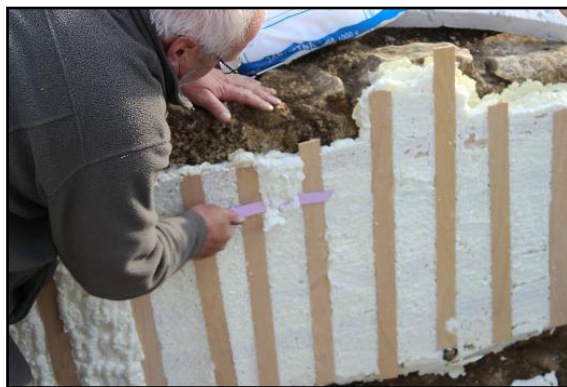
**Slika 60.** Rezanje poliuretanske pjene nanese između vertikalnih drvenih letvica kako bi se dovela u razinu s njima.

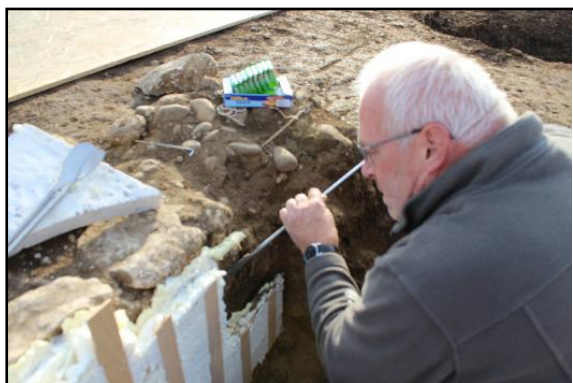
**Slika 61.** Početak odvajanja fragmenta zidne slike, s bočne strane, uporabom metalnog koplja.

nazubljenim završecima, izrađenim upravo za postupak odvajanja zidnih slika. Budući da uobičajen pristup s donje strane zidne slike nije bio moguć, odvajanje fragmenata započeto je s bočnih strana (**Slika 61.**), napredujući prema gore (**Slika 62.**).<sup>222</sup>

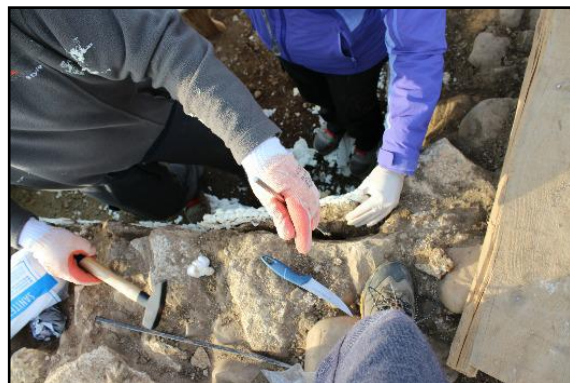
**Slika 62.** Odvajanje gornje strane fragmenta zidne slike uporabom manjeg metalnog koplja.

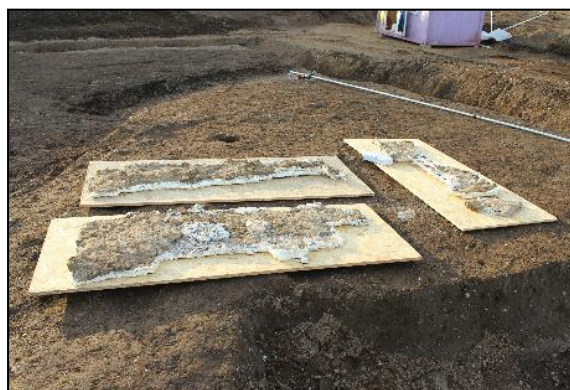
**Slika 63.** Odvojeni fragmenti polegnuti (licem prema dolje) na drvene ploče koje su korištene za transport.

Elastična drvena armatura privremenog nosača učvrstila je fragmente tijekom odvajanja te su oni uspješno odvojeni od izvornog nosača. Kako je koji od fragmenata odvojen, tako je licem okrenutim prema dolje (odnosno okrenut na privremeni nosač) polagan na ravne drvene ploče koje su korištene za transport (**Slika 63.**).<sup>223</sup>

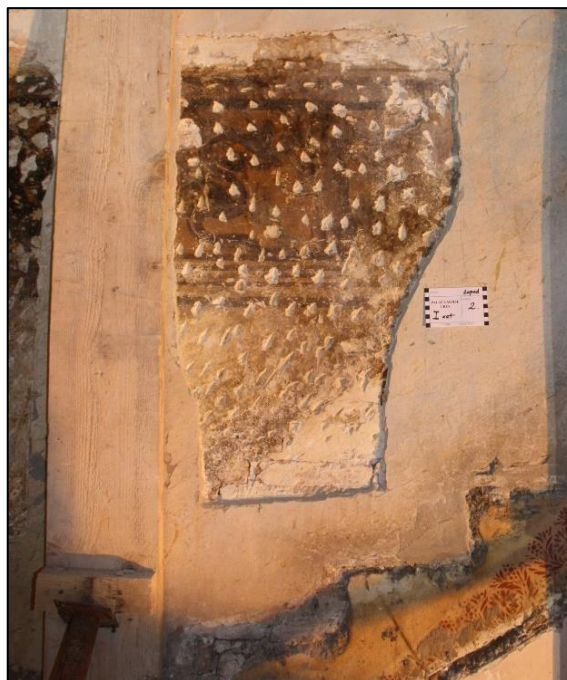
**Slika 69.** Detalj oslika vijenca u središnjem salonu prvog kata kuće Moise, otkriven ispod naknadnih slojeva žbuka i naliča na južnom dijelu zapadnog zida. U donjem dijelu fotografije vidljivi su tragovi položaja nekadašnjeg stubišta iz 19. stoljeća.

središnjeg salona prvog kata otkriven je iste godine fragment zidnog oslika vijenca čiji je transfer tema ovog diplomskog rada (**Slika 69.**). Osluk istog kronološkog sloja pronađen je u različitom stanju očuvanosti na svim zidovima središnjeg salona prvog kata (izuzev južnog zida) uklanjanjem novijih žbuka i naliča 2016. godine (**Slika 70.**).<sup>247</sup>

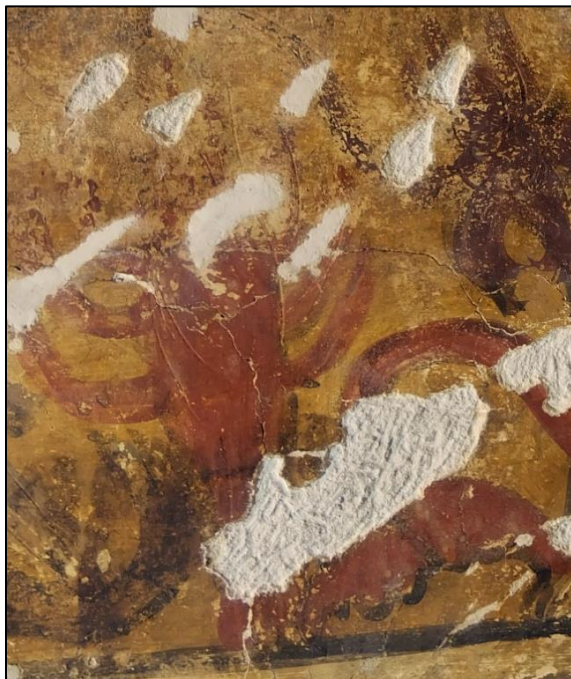
Sljedeće prikazano stvorenje koje je moguće razabrati, je crveni rak (jastog ili hlap) (**Slika 98.**). Desno od njega nalazi se vrlo slabo čitljiv, manji, razgranati prikaz. Za njim slijedi prikaz *putta* svijetlog inkarnata s bijelim pernatim krilima. Prikaz lika oprctan je crnom konturnom linijom, a volumen njegova tijela modeliran je bijelim i crnim lazurnim potezima, kao i u slučaju ostalih likova. Ovaj je *putto* okrenut prema promatraču, a desnom rukom pruženom u desno pridržava crvenu platnenu draperiju (traku). Lijevom rukom pridržava grb na koji se draperija

**Slika 98.** Prikaz crvenog raka (jastoga ili hlapa).

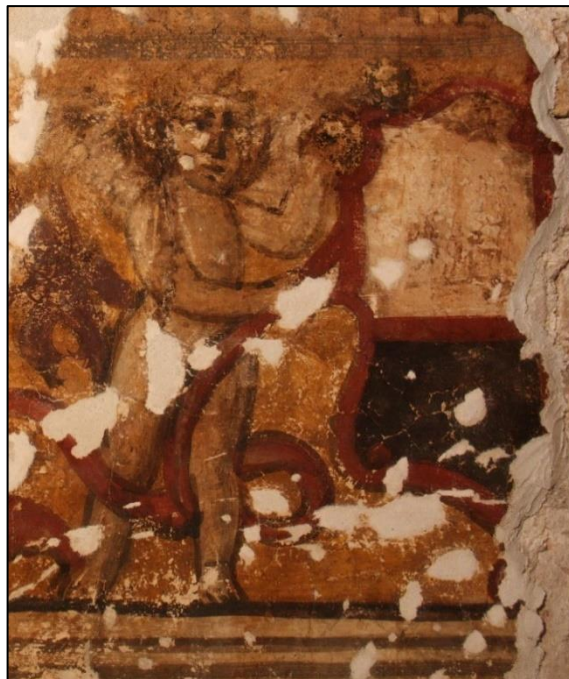
nadovezuje. Grb je obrubljen linijom crvene boje koja ga ujedno dijeli, vjerojatno na 4 polja. Međutim, vidljiva je tek njegova lijeva polovica s dva polja, gornjim bijelim i donjim crnim. Ako je pretpostavka o izgledu naslikanog grba točna, vjerojatno je riječ o grbu obitelji Petris u čijem je vlasništvu kuća Moise nekada bila (**Slika 99.**).

**Slika 99.** Putto koji pridrži grb obitelji Petris (pretpostavka).

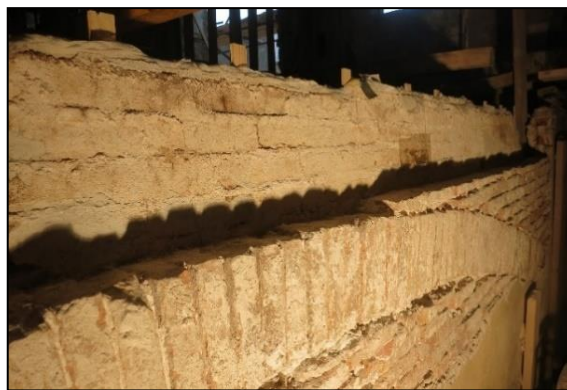
Slika 100. Nosač fragmenta zidne slike, zid od opeke. Na slici se vidi luči oblik slaganja opeka u gornjoj zoni zida.

Sam nosač fragmenta zidne slike je uslijed dugogodišnjeg neodržavanja kuće Moise te brojnih povijesnih pregradnji i nadogradnji izgubio statičku stabilnost. Inicijalno loše sagrađen zid (od samo jednog reda opeke) protezao se kroz dvije etaže kuće te nije imao temelj. Prodor oborinskih voda kroz dotrajalo krovništvo također je imao utjecaj na oslabljivanje građe zida. Blokovi opeke od

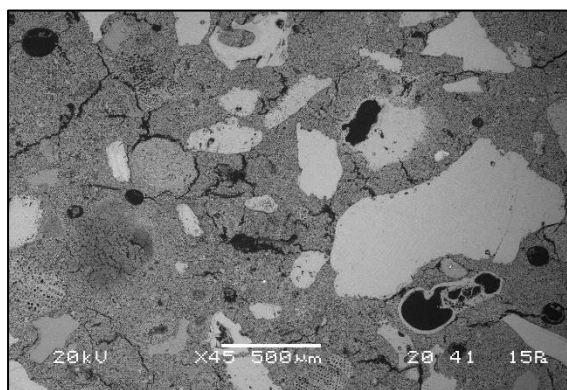
brojem grudica vapna. Punilo žbuke sljubnica većinom je kalcitno, a veličina zrnaca varira od 0,05 do 1,9 mm. Može se reći da je punilo srednje dobro stupnjevano (velika količina većih zrnaca). Osim zaobljenih, poluzaobljenih i uglatih zrnaca kalcitnog agregata, analizama je ustanovljen manji udio uglatih zrnaca feldspara (glinenca), kremena, opeke te zrnaca biogenog porijekla (ljuštare školjaka, puževa i iglokožaca) (Slika 101.). Žbuka sljubnica trusnija je i manje čvrsta od žbuke *intonaca*. Na temelju analiza (oblika i sastava agregata) zaključeno je da je punilo žbuke sljubnica morski pjesak, što je i očekivano s obzirom na otočni smještaj objekta.

Slika 101. Fotografija tankog presjeka uzorka žbuke sljubnica pod SEM mikroskopom. Vidljivi su oblik i veličina zrnaca agregata.

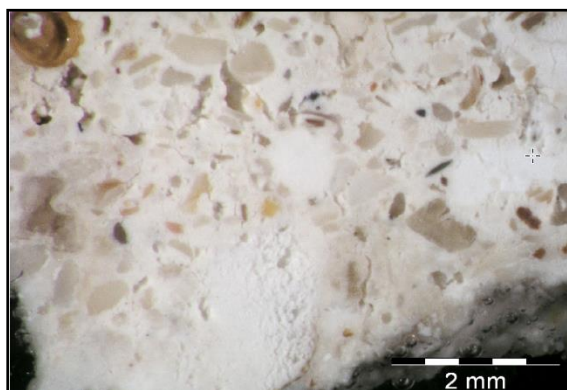
Slika 102. Mikrofotografija poprečnog presjeka žbuke *intonaca*.

*intonaca* sastoji se od 5 dijelova veziva gašenog vapna te 1 dijela kalcitnog punila.<sup>269</sup> Budući da su uobičajeni omjeri veziva i punila u povjesnim žbukama između 1 : 2 i 1 : 4, rezultati analize odbačeni su kao nevažeci.<sup>270</sup> Petrografskom analizom tankih presjeka dvaju uzoraka žbuke *intonaca* punilo žbuke identificirano je kao većinom oblo, poluoblo i uglato kalcitno punilo. U sastavu punila utvrđen je i manji udio kremenca i biogenih zrnaca (ljuštura školjaka, puževa i iglokožaca). Analizom tankih presjeka utvrđen je i okvirni granulometrijski sastav punila; veličina čestica agregata u *intonacu* varira od 0,05 do 1,6 mm. Zaključeno je da je punilo žbuke *intonaca*, kao i u slučaju žbuke sljubnica, morski pijesak koji je vjerojatno „iskapan“ na nalazištu uz obalu. Već i pregledom *intonaca* *DinoLite* digitalnim mikroskopom, u njegovom je sastavu uočeno prisustvo biljnih vlakana (**Slika 103.**) i cjelovitih ljuštura morskih školjaka (**Slika 104.**), što potvrđuje da je riječ o morskom pijesku, a ne punilu dobivenom drobljenjem kamena.<sup>271</sup>

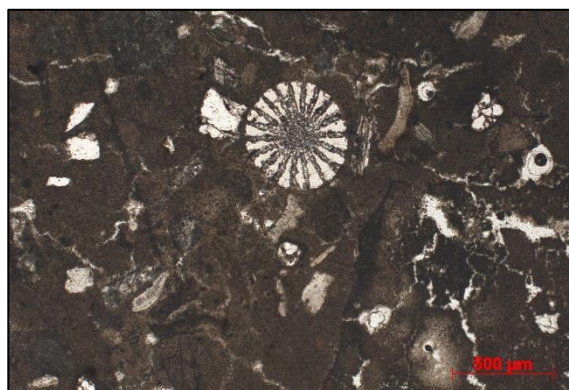
**Slika 104.** Cjelovita ljuštura školjke u sastavu žbuke *intonaca*. Mikrofotografija tankog presjeka uzorka žbuke.

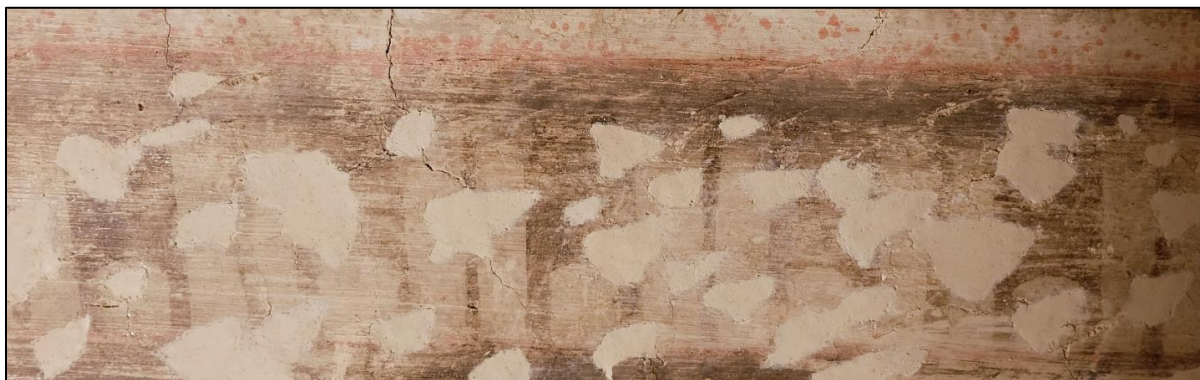
jednostavna metoda poslužila je autoru da odredi osnovne horizontalne linije iluzionističkih profilacija koje uokviruju oslik (krajnju gornju i donju liniju profilacija) (**Slika 105.**). Pod kosim svjetlom vidljivo je da se konopac prilikom ispucavanja utisnuo u *intonaco*, što znači da su osnovne kompozicijske linije oslika postavljene *a fresco*.

**Slika 105.** Detalj crvene linije dobivene ispucavanjem konopca na sveži *intonaco*. Vidljiv je trag prskanja boje u koju je konopac bio umočen.

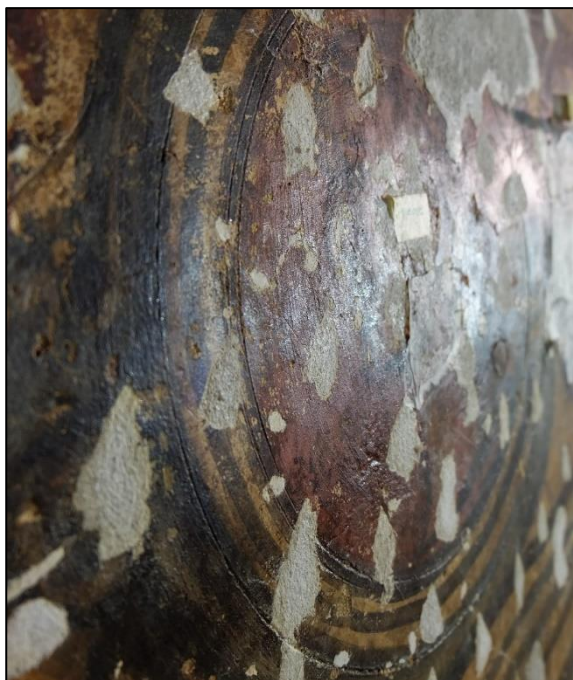
Također, pod kosim svjetlom vidljiv je urezani crtež okvira okruglih medaljona (s prikazima ljudskih profila), kao i utisnute rupice u njihovom središtu koje sugeriraju upotrebu neke vrste šestara za iscrtavanje pravilnih kružnica (**Slika 106.** i **Slika 107.**).

**Slika 106.** Detalj urezanog crteža okvira medaljona.

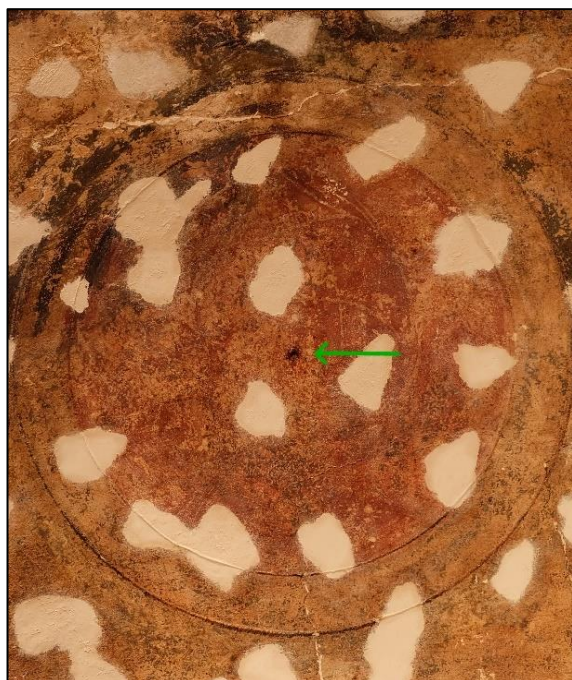
**Slika 107.** Zelena strelica pokazuje rupicu u središtu medaljona, vjerojatno sidrište za šestar.

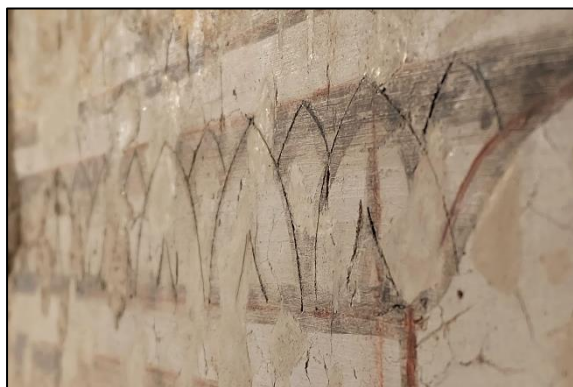
Pravilni ponavljajući urezani crteži geometrijskih uzoraka na osliku također su izrađeni korištenjem neke vrste šestara (**Slika 108.**). Obrisne linije likova na čitavoj kompoziciji prostoručno su urezane u svježju žbuku *intonaca* (**Slika 109.**).

**Slika 108.** Detalj urezanog crteža ponavljajućih geometrijskih uzoraka, vjerojatno izrađenih nekom vrstom šestara.

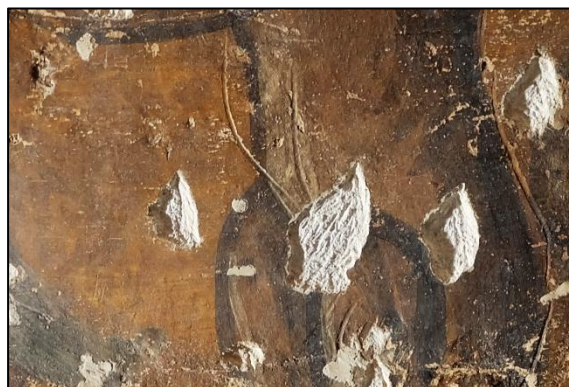
**Slika 109.** Detalj prostoručnog urezanog obrisnog crteža likova.

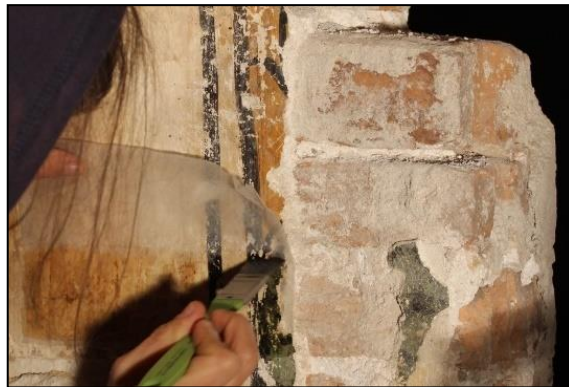
**Slika 117.** Nanošenje japanskog papira (dio postupka nanošenja *facinga*) na probno područje gdje je ispitan učinak odvajanja zidne slike od nosača razgradnjom zida.

*Facing* se sastojao od četiri sloja nosača *facinga*, dva sloja japanskog papira i dva sloja gaze, zalijepljenih za slikani sloj vezivom *facinga* - akrilnom smolom *Paraloid B72* (Kremer Pigmente GmbH) otopljenom u acetonu (25%-tna otopina). Probe su se pokazale uspješnim; *facing* je dobro prionuo uz slikani sloj, a nakon potpunog sušenja uklonjen je acetonom bez većih napora i bez imalo oštećivanja. Čini se kako je akrilna smola *Paraloid B72* (Kremer Pigmente GmbH) uklonjena s površine bez vidljivih ostataka.<sup>282</sup>

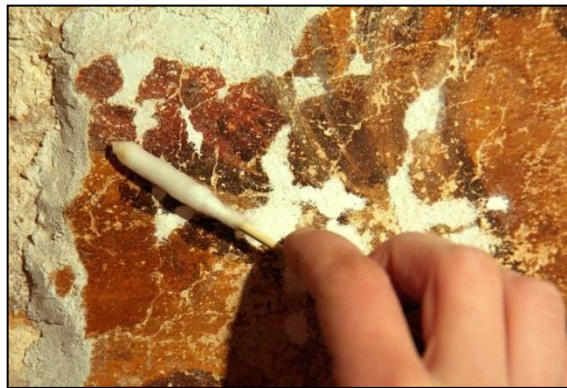
**Slika 118.** Dočišćavanje površine slikanog sloja (uklanjanje prašine i čađe destiliranom vodom).

Prije nanošenja *facinga* slikani sloj dočišćen je mehanički (skalpelima) te pamučnim tamponima natopljenim destiliranom vodom. Na taj način uklonjeni su ostaci naknadne žbuke, naliča i prljavštine (**Slika 118.**). Također, lakune (natučjenja) i pukotine zapunjene su nadoknadnom vapnenom žbukom sastavljenom od 1 dijela veziva (gašenog vapna) i 4 dijela punila (dobro stupnjevanog drobljenog vapnenca i vapnenačkog praha).<sup>285</sup> Površina žbukanih nadoknada obrađena je (zaglađena) kako bi se izgledom uskladila s izvornom (**Slika 119.**). Zbog pomanjkanja adekvatnog punila i bojazni da će žbukane nadoknade tokom radova upiti određenu količinu veziva *facinga*, što bi moglo uzrokovati probleme prilikom daljnje obrade, manji broj lakuna većih dimenzija ispunjen je vapnenom žbukom sa silikatnim punilom. Postojala je opasnost da se na površini lakuna impregniranih vezivom *facinga Paraloid B72* neće moći izvesti nadoknade u slikanom sloju te da će se one morati ukloniti nakon uklanjanja *facinga*. Procijenjeno je da će, ukoliko bude potrebno, žbukane nadoknade sa silikatnim punilom biti jednostavnije ukloniti i zamijeniti ih novima (žbuke sa silikatnim punilom često su manje tvrdoće od onih s kalcitnim punilom).<sup>286</sup>

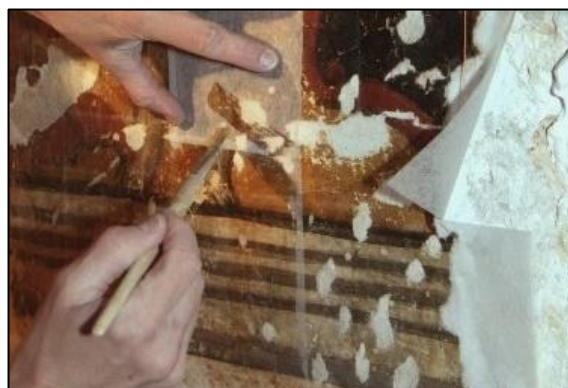
**Slika 120.** Nanošenje prvog sloja japanskog papira otopinom akrilne smole *Paraloid B72* u acetonu.

Nakon adekvatne pripreme započeto je nanošenje *facinga* na lice slike. Najprije je 25%-tnom otopinom akrilne smole *Paralod B72* (Kremer Pigmente GmbH) u acetonu nanesen prvi, a zatim drugi sloj japanskog papira (**Slika 120.**). Na slojeve japanskog papira zatim su nanesena dva sloja pamučne gaze kao dodatno ojačanje i svojevrsan izolacijski sloj između slikanog sloja i nadolazećih slojeva *Niskoekspandirajuće montažne poliuretanske pjene* (CROMA PUR).<sup>287</sup>

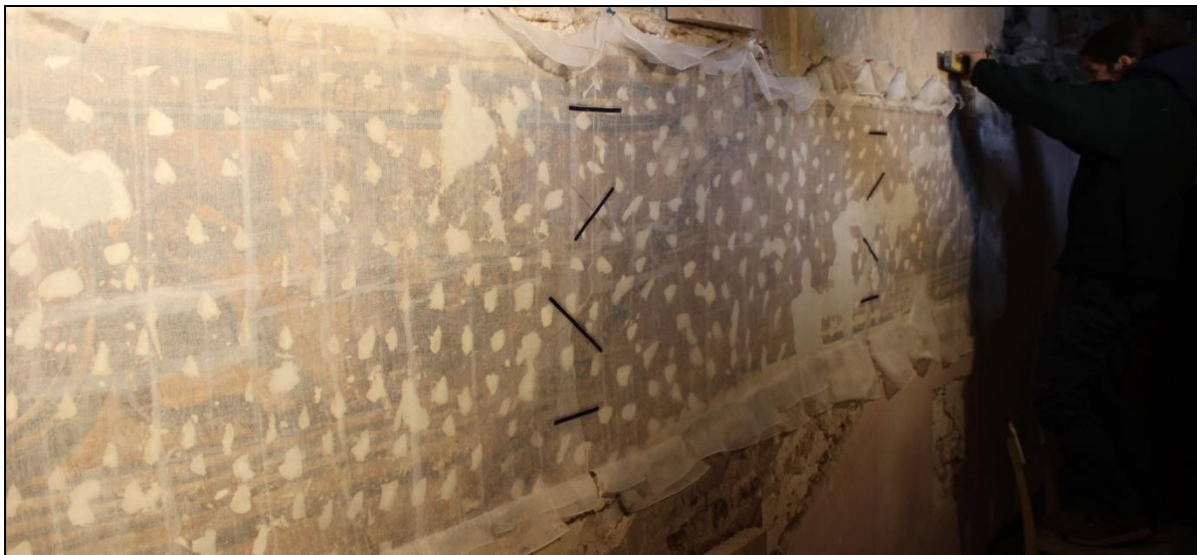
**Slika 121.** Fragment nakon polaganja *facinga*, podijeljen (rezanjem) na tri manja dijela. Preko rezova su ucrtani križići i zalijepljene trakice tkanine. Oni služe točnom spajanju triju dijelova fragmenta u budućnosti.

Nakon nanošenja *facinga*, fragment je podijeljen na tri manja dijela kako bi se olakšao postupak njegovog odvajanja i samo rukovanje nakon odvajanja od nosača. Na *facingu* su najprije ucrtane linije kojima će rezovi prolaziti. Rezovi su pozicionirani tako da slijede postojeće pukotine ili da prolaze žbukanim nadoknadama. Prilikom odabira pozicija rezova vodilo se računa da, ako zadiru u izvorni oslik, to bude na mjestima gdje je slikani sloj izrazito oštećen. Nakon ucrtavanja rezovi su zarezani skalpelima pazeći pritom da oštrica prodire čitavom debljinom zidne slike sve do opeke. Zatim su preko rezova (preko gaze) olovkom ucrtani križići (po četiri na svakom rezu) uz koje su zalijepljene trakice tkanine u nasumičnim smjerovima (nasumično

pozicioniranje trakica smanjuje mogućnost pogrešnog spajanja dijelova u budućnosti). Funkcija ucrtanih križića i platnenih trakica duž rezova je olakšavanje spajanja triju dijelova fragmenta, odnosno oni služe tome da tijekom spajanja ne dođe do pomaka (**Slika 121.**)<sup>288</sup>

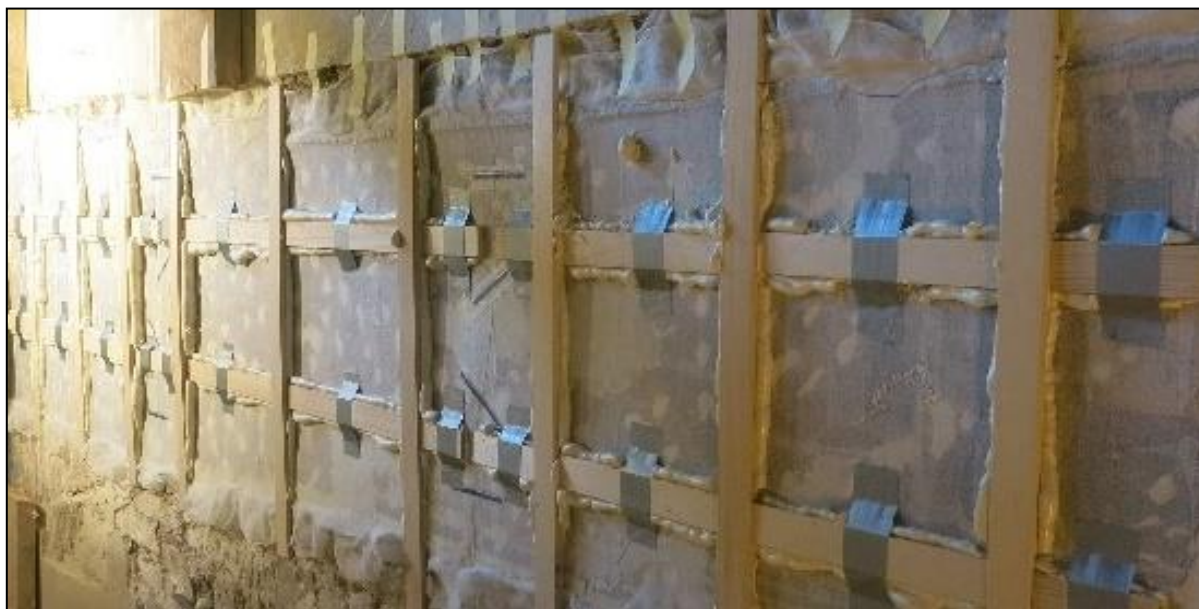
**Slika 122.** Mreža vertikalnih i horizontalnih drvenih letvica koje su zalijepljene poliuretanskom pjenom.

Na *facingu* su olovkom označene pozicije horizontalnih i vertikalnih drvenih letvica. Najprije su na ucrtane pozicije čitavom visinom fragmenta poliuretanskom pjenom zalijepljene vertikalne letvice. Svaka je od letvica do potpune ekspanzije poliuretanske pjene privremeno učvršćena ljepljivom trakom, kako uslijed ekspanzije pjene ne bi došlo do neželjenih pomaka. Zatim su između vertikalnih letvica poliuretanskom pjenom zalijepljene kratke horizontalne letvice, također privremeno učvršćene ljepljivom trakom (**Slika 122.**). Prostor između horizontalnih i vertikalnih letvica zatim je zapunjen poliuretanskom pjenom (**Slika 123.**). Nakon potpunog sušenja, pjena je stanjena pilicom i električnom brusilicom do razine vertikalnih letvica. Na taj način dobivena je ravna površina na koju su kasnije postavljene panel-ploče.<sup>290</sup>

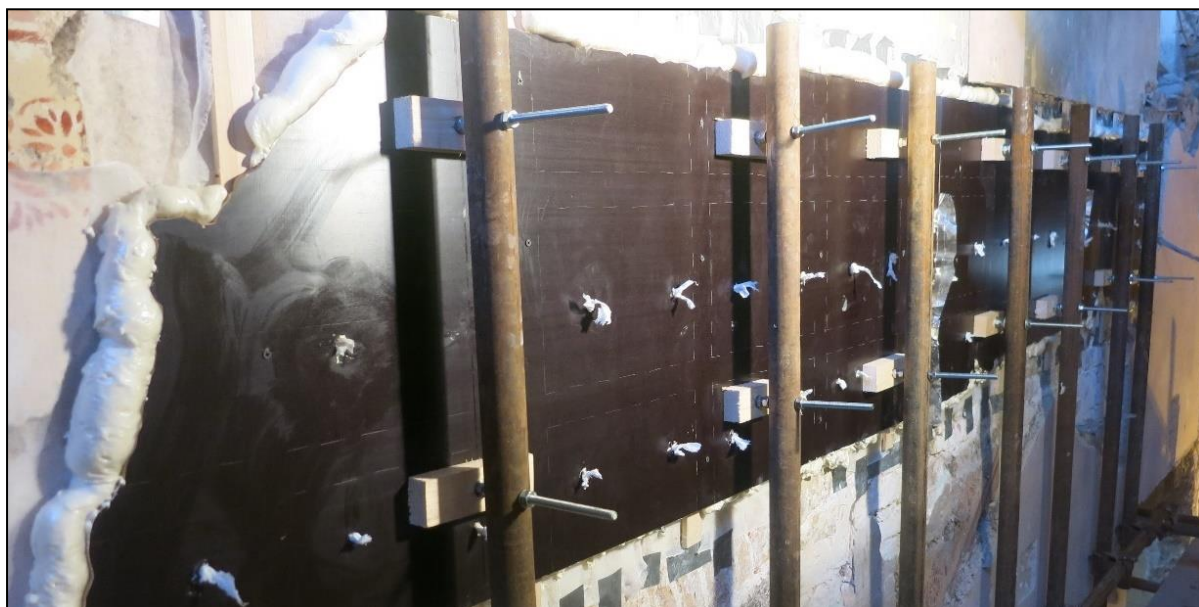
**Slika 124.** Završno učvršćivanje fragmenta zidne slike s privremenim nosačem sastavljenim od mreže drvenih letvica, poliuretanske pjene i panel ploča. Vidljiv je sistem učvršćivanja cijevima od skele i navojnim šipkama te rupe izbušene u panel pločama kroz koje je dodatno injektirana poliuretanska pjena.

cijevi postojeće skele. Na određenim su točkama probušene, a kroz te su točke montirane navojne šipke koje su prolazile kroz drvene kvadre (cca 15 x 4 x 2 cm) te kroz njih u panel ploče (**Slika 124.**). Pritom se pazilo da navojne šipke budu odgovarajuće duljine kako ne bi prodrle do površine zidne slike.<sup>293</sup> Na ovaj način, težinu panel ploča u potpunosti je nosila skela, a ne fragment. Navojne šipke su korištene kako bi se razmak između vertikalnih cijevi, fiksnih tj. horizontalnih cijevi skele i površine panel ploča mogao prilagoditi prema potrebi (svi razmaci između fiksne skele i panel ploča nisu bili jednaki). Kako bi se dodatno ojačala veza između panel ploča i same zidne slike, na panel pločama su izbušene rupe kroz koje je dodatno injektirana poliuretanska pjena (vidi **Sliku 124.**).

Ona je također dodatno injektirana na same rubove fragmenta (između viška gaze *facinga* i panel ploča). Na taj način, osim učvršćivanja vijcima u letvice te navojnim šipkama za skelu, fragmenti su povezani s panel pločama i lijepljenjem poliuretanskom pjenom na više točaka.<sup>294</sup>

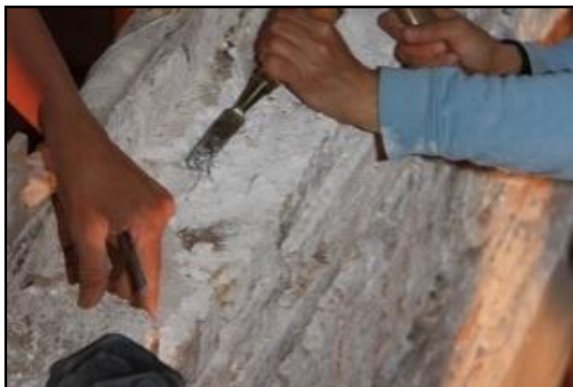
**Slika 125.** Razgradnja opečnog zida, počevši od gornjih redova opeke, napredujući prema donjima.

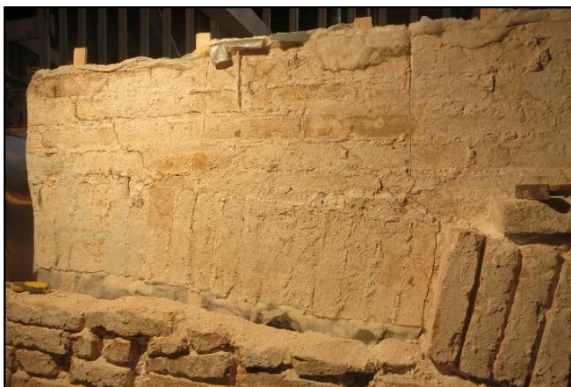
**Slika 127.** Središnji dio fragmenta s čije je poleđine razgrađen zid.

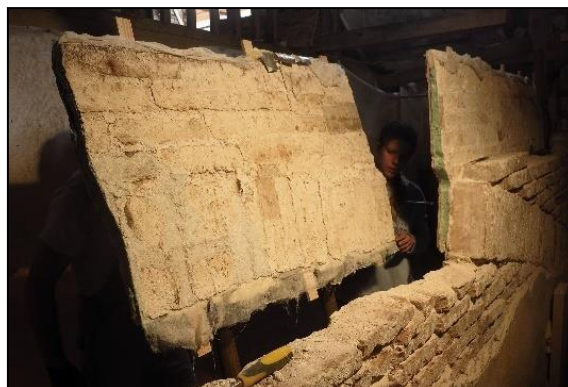
**Slika 128.** Središnji dio fragmenta nakošen prije odvajanja od skele.

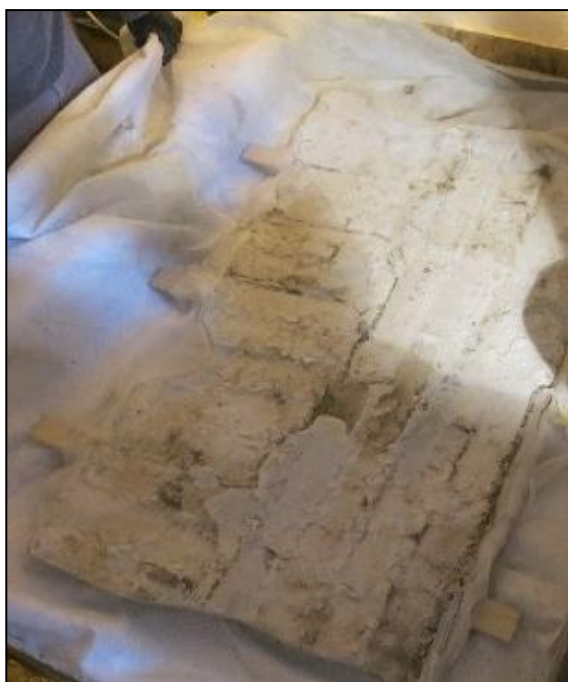
**Slika 129.** Odvojen središnji dio fragmenta položen u transportni sanduk obložen mekom tkaninom (filcom).

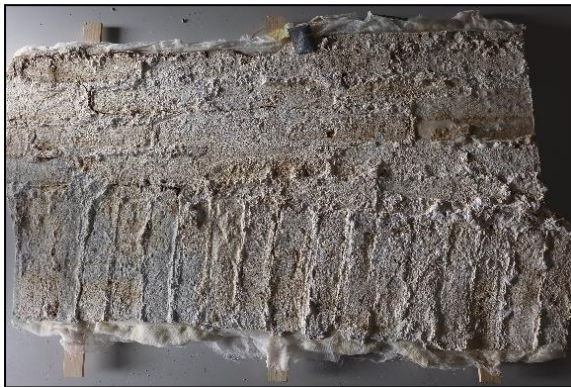
**Slika 131.** Ostaci žbuke sljubnica na poleđini srednjeg dijela fragmenta (dio fragmenta 2); svojevrsan otisak opečnog nosača (zida) u negativu.

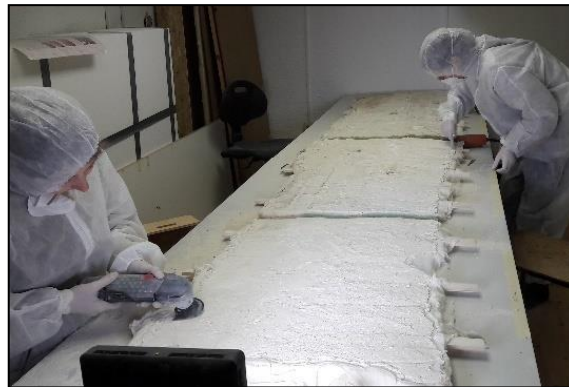
**Slika 132.** Stanjivanje i izravnavanje žbuke sljubnica i *intonaca* električnim brusilicama pod kosim svjetlom.

Procijenjeno je da visokofrekventne električne brusilice na relativno brz i precizan način uklanjaju željenu količinu žbuke. Budući da je lice slike prilikom obrade poleđine još uvijek bilo zaštićeno *facinom* te privremenim nosačem (poliuretanskom pjenu, drvenim letvicama i panel pločama), procijenjeno je da vibracije koje električni alat uzrokuje neće ugroziti stabilnost zidne slike. Obrada poleđine žbuke triju dijelova fragmenta vršena je usporedno, uz redovito uspoređivanje debljine i kontrolu spojeva kako bi se postigla ujednačena razina površine (**Slika 133.**).

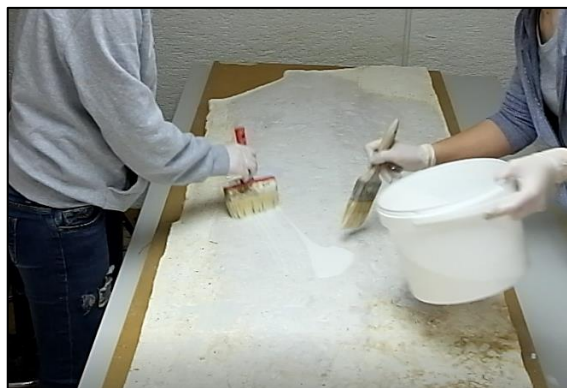
Slika 139. Nanošenje prvog sloja vapnenog kazeinata.
