Master's thesis / Diplomski rad

2018

SVEUČILIŠTE U ZAGREBU  
AKADEMIJA LIKOVNIH UMJETNOSTI  
ODSJEK ZA KONZERVIRANJE I RESTAURIRANJE UMJETNINA

TRANSFER ZIDNOG OSLIKA VIJENCA IZ RENESANSNE  
KUĆE MOISE U CRESU TE RECENTNA PRAKSA TRANSFERA

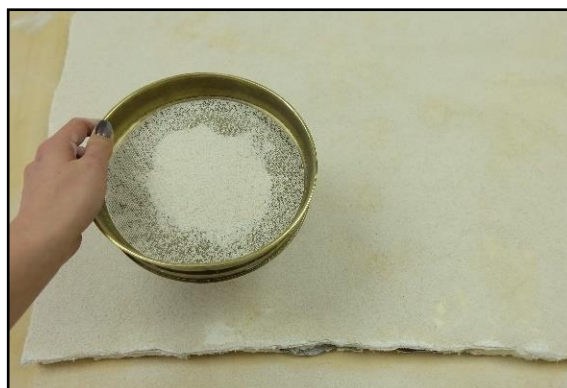
Slika 140. Sipanje vapnenačkog drobljenca na prvi (djelomično upijen, ali još uvijek mokar) sloj vapnenog kazeinata.

vapneni kazeinat, odnosno mjesta gdje je površina žbuke ravna. „Mokre“ zone, odnosno „jezerca“, mjesta su u koja se slila veća količina (no što je žbuka može upiti) vapnenog kazeinata zbog neravne površine žbuke (pukotine, udubljenja). Na prvi sloj vapnenog kazeinata (čitavu površinu) zatim je pomoću sita sipano punilo - vapnenački drobljenac. Pritom je veća količina punila posipana na „mokre“ zone kako bi se udubljenja djelomično ispunila, odnosno kako deblji sloj vapnenog kazeinata u udubljenjima ne bi ispucao prilikom sušenja (Slika 140.).

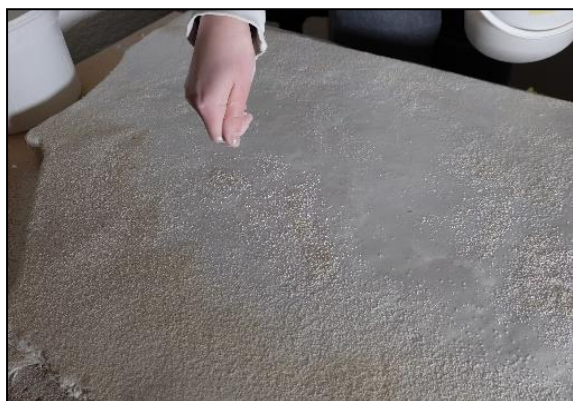
**Slika 142.** Konačno sipanje vapnenačkog drobljenca (punila) na treći sloj vapnenog kazeinata, u preostala udubljenja na poledinama triju dijelova fragmenta.

Postupak je ponovljen još 2 puta, ali nerazrjeđenom smjesom vapnenog kazeinata, kako bi se ispunile sve neravnine na površini (**Slika 142.**). Posebna pažnja posvećena je gornjim zonama triju dijelova fragmenta zidne slike jer je ondje valjalo ublažiti konveksno iskrivljenje. Nakon potpunog sušenja završnog, trećeg sloja vapnenog kazeinata s punilom, površina je temeljito otprašena i obrađena brusnim papirom kako bi se pripremila za nadolazeće slojeve *backinga* (**Slika 143.**).

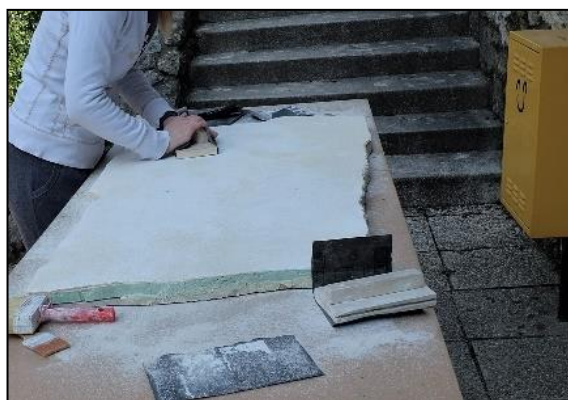
**Slika 143.** Brušenje trećeg sloja vapnenog kazeinata s punilom prije nanošenja nadolazećih slojeva *backinga*.

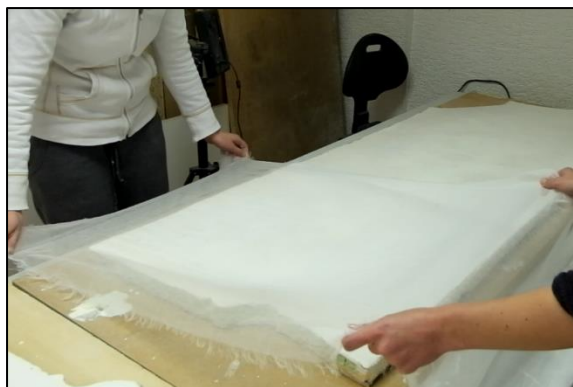
**Slika 144.** Polaganje napete gaze na svježi nanos vapnenog kazeinata.

Postupak je nastavljen postupnim nanošenjem četvrtog sloja nerazrjeđenoga vapnenog kazeinata. Poledina svakog od triju dijelova fragmenta nije premazana odjednom, kako bi se osiguralo da svaki komad gaze bude položen na mokr vapneni kazeinat. Na svjež nanos položen je napeti komad gaze koji je čvrstim potezima kista (umogućenog u vapneni kazeinat), od sredine prema rubovima utisnut u površinu (**Slika 144.**). Krajevi komada gaze (koji su prelazili preko rubova triju dijelova fragmenta) klamericama su napeti i fiksirani za čvrstu

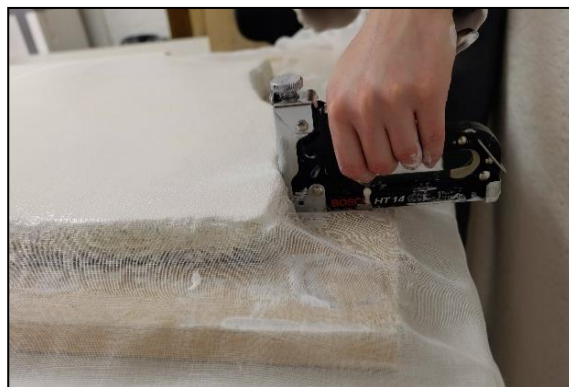
**Slika 145.** Fiksiranje netom položene gaze klamericama za čvrstu podlogu.

podlogu (drvenu dasku) koja se nalazila ispod njih (**Slika 145.**). Zatim je vapnenim kazeinatom premazan sljedeći dio površine (uz prvu položenu gazu) te je u njega, na isti način, utisnut drugi komad gaze tako da se za oko 10 cm preklapa s prethodnim. Rubovi drugog komada gaze također su klamericama fiksirani za čvrstu podlogu. Budući da je vapneni kazeinat nanošen postupno (a ne odjednom na čitavu površinu svakog dijela fragmenta), u radu je bila potrebna brzina kako bi svaki sljedeći komad gaze (u istom sloju) bio položen uz prethodni dok je vapneni kazeinat još mokar. Na taj se način, iako sastavljen od više komada pamučne gaze, dobiva jednoličan sloj *backinga*, s dodatnim ojačanjem na mjestima preklapanja gaza. Nakon sušenja ovog, četvrtog sloja, postupak je ponovljen još dva puta. Pritom je svaki sljedeći sloj nanošen tek kada je prethodni bio u potpunosti suh. Između nanošenja slojeva vapnenog kazeinata i pamučne gaze (četvrtog, petog i šestog sloja *backinga*) čekalo se oko tjedan dana kako bi se svaki sloj dobro osušio prije nanošenja sljedećeg. U nadolazećim se slojevima pripazilo da se komadi gaze ne preklapaju na istom mjestu kao u prethodnim. Tako je postignuta dodatna čvrstoća zbog većeg broja preklapanja gaza (stvorena je svojevrsna mreža preklopa), a ujedno je izbjegnuta nastanak okomitih neravnina na površini.

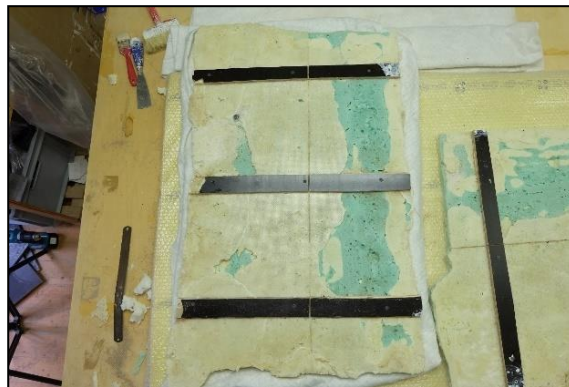
**Slika 147.** Gotovo u potpunosti uklonjena panel ploča. Nije uklonjena samo na mjestima gdje je vijcima pričvršćena za vertikalne drvene letvice.

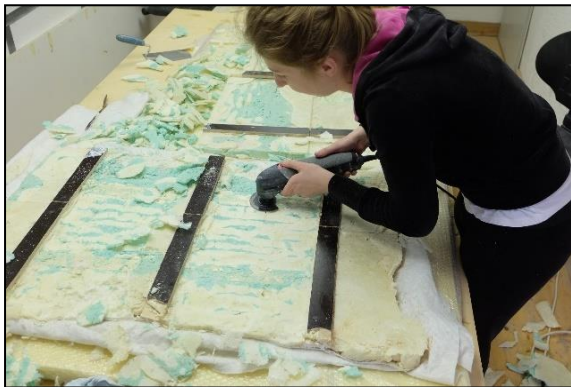
**Slika 148.** Stanjivanje poliuretanske pjene električnom brusilicom.

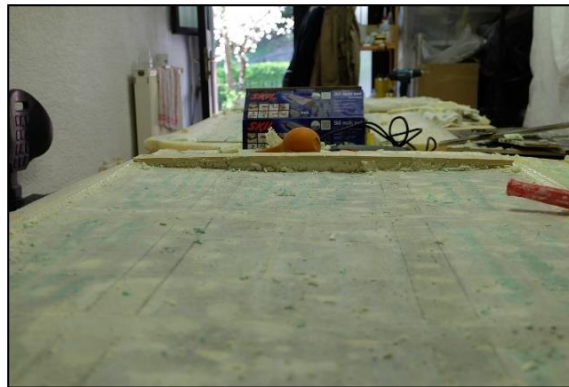
Tijekom uklanjanja privremenog nosača postala je jasno vidljiva iskrivljenost fragmenta zidne slike koja je vjerojatno posljedica iskrivljenja izvornog nosača (**Slika 149.**).

**Slika 149.** Konkavna iskrivljenost fragmenta zidne slike.

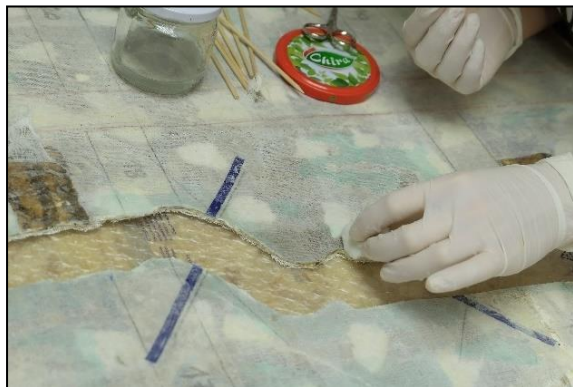
**Slika 150.** Djelomično uklanjanje *facinga* pamučnim tamponima natopljenim acetonom.

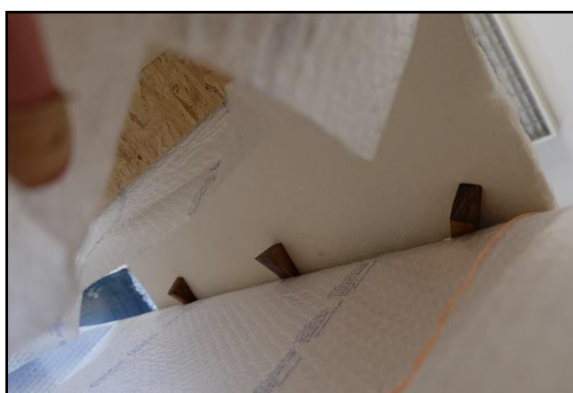
**Slika 151.** Umetanje drvenih kajli (pogled odozdo) koje su korištene za namještanje dijelova fragmenta u istu razni prije njihovog konačnog spajanja.

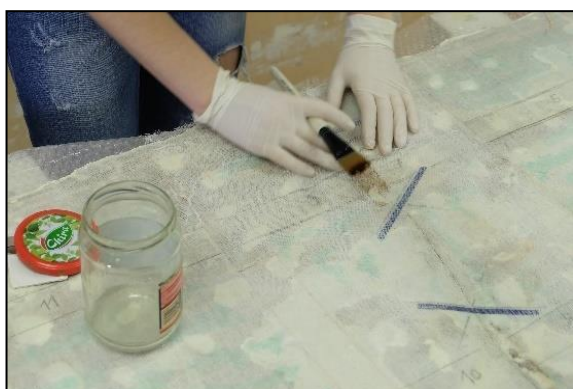
**Slika 152.** Privremeno učvršćivanje spojenih dijelova fragmenta trakama pamučne gaze koje su zalijepljene 25%-tnom otopinom akrilne smole *Paraloid B72* u acetonu.

Usljedio je namještanje triju dijelova fragmenta zidne slike. Zbog toga su postavljeni zasebni stolovi za svaki od triju dijelova fragmenta. Stolovi su razmaknuti na način da cca 10 cm od rubova rezova, odnosno spojeva dijelova fragmenta, bude slobodno. Na taj je način omogućen pristup rezovima, odnosno spojevima dijelova fragmenta, s gornje i s donje strane. Zatim su (pod kosim osvjetljenjem) ispod triju dijelova fragmenta umetane drvene kajle kojima je svaki dio fragmenta namješten u ispravan položaj u odnosu na ostale (**Slika 151.**). Namješteni spojevi privremeno su učvršćeni na način da su preko njih zalijepljene široke (cca 20 cm) trake pamučne gaze zalijepljene 25%-tnom otopinom akrilne smole *Paraloid B72* (Kremer Pigmente GmbH) u acetonu (**Slika 152.**).

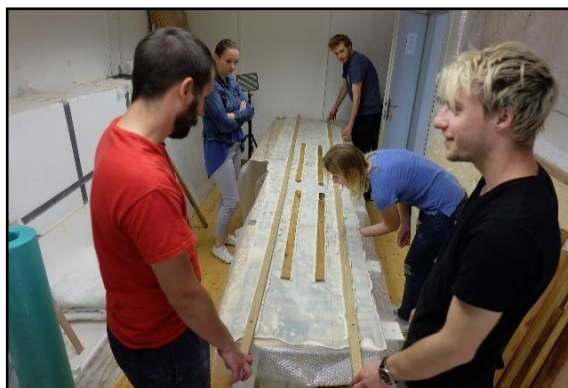
Slika 153. Okretanje fragmenta licem prema dolje.

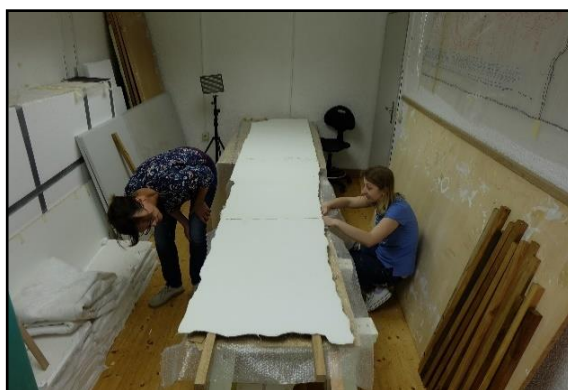
Slika 154. Poleđina privremeno spojenog fragmenta nakon okretanja.

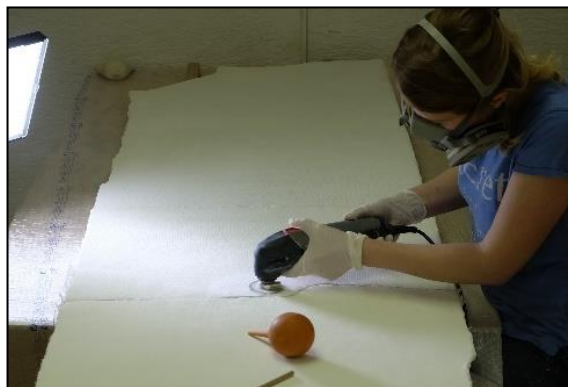
Budući da se pri odabiru letvi pazilo da su ravne, osim što su pružile potrebnu čvrstoću prilikom okretanja fragmenta, nakon okretanja su poslužile kao ravna i stabilna podloga. Pregledom poleđine fragmenta zidne slike pod kosim osvjetljenjem uočeno je da je mjestimično uz spojeve *backing* od vapnenog kazeinata nejednake debljine. Kako bi se poleđinu izravnilo, mjesta gdje je *backing* bio deblji stanjena su električnom brusilicom (Slika 155).

Slika 155. Stanjivanje mjesta uz spojeve dijelova fragmenata, gdje je *backing* bio predebeo.

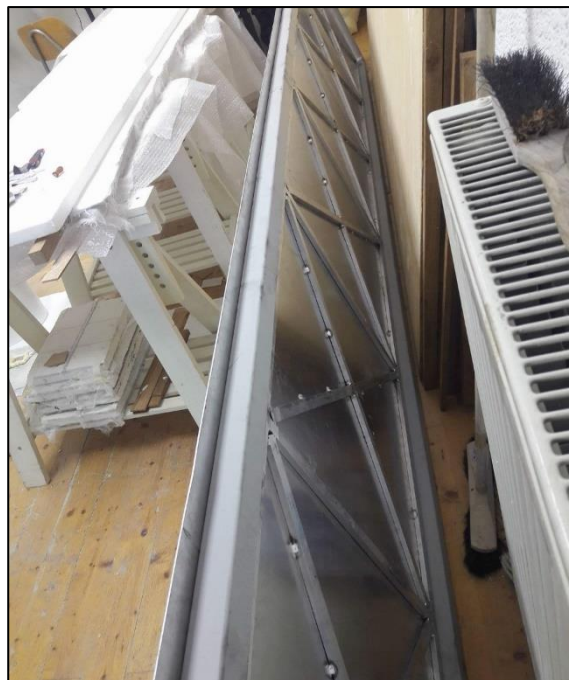
Slika 156. Poledina pokretnog nosača od aluminijskih letvica s pričvršćenom privremenom ukrutom od čeličnih greda.

Kako bi se zadovoljili svi navedeni uvjeti, izrađen je pokretni nosač sastavljen od tanke ploče aluminijske (2 mm) ojačane armaturom od aluminijskih letvica. Budući da se radi o nosaču dimenzija 400 x 80 cm, morao je biti sastavljen od dvije zavarene aluminijske ploče. Na poleđinu zavarenih ploča bilo je nužno montirati armaturni sustav od šupljih aluminijskih

letvica profila 1 x 1 cm kako bi se savijanje pokretnog nosača svelo na prihvatljivu razinu u horizontalnom, a gotovo u potpunosti uklonilo u vertikalnom položaju (Slika 156.). Gornja, horizontalna letvica armature smještena je 10 cm od vrha aluminijske ploče kako bi se u gornjoj zoni osigurao prostor za njeno nalijeganje na ranije spomenutu čeličnu gredu. Mreža odnosno armatura od aluminijskih letvica za aluminijsku je ploču pričvršćena metalnim zakovicama, zavarena te zalijepljena epoksidnim ljepilom. Izradom upravo ovakve armature također je osigurano dobro nalijeganje

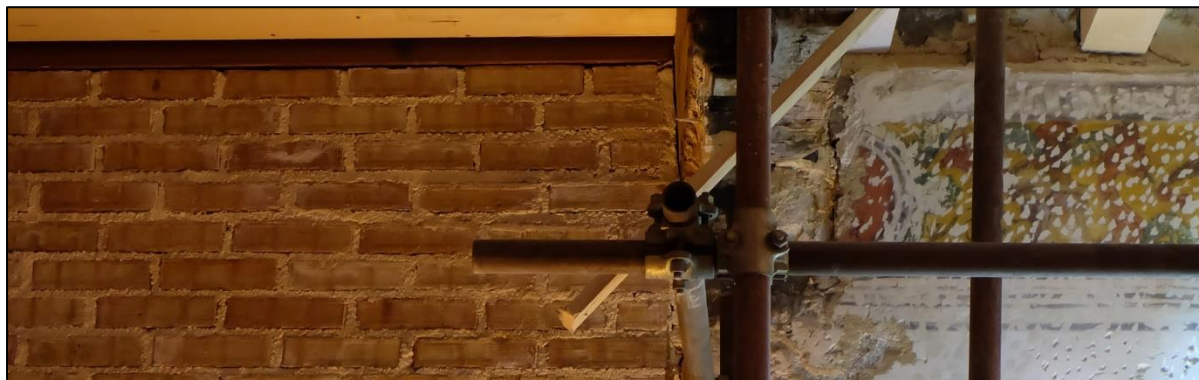
**Slika 157.** S desne strane fotografije nalazi se oslik vijenca na sjevernom dijelu zida od kojeg je napet konopac do pokretnog nosača na južnom dijelu zida kako bi se ucrtao ispravan položaj odvojenog fragmenta u odnosu na ostatak oslika vijenca.

Smještaj aluminijskoga nosača određen je prema građevinskim kotama izmjerenim prije odvajanja fragmenta zidne slike. Zatim je od oslika vijenca na sjevernom dijelu zida od horizontalne linije donje iluzionistički slikane profilacije, preko privremeno postavljenog aluminijskog nosača na južnom dijelu zida napet konopac (**Slika 157.**).

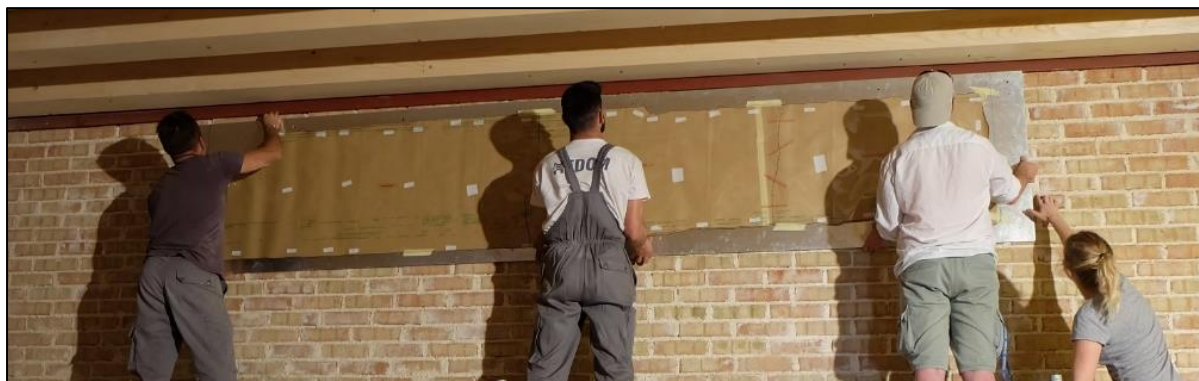
**Slika 158.** Probno postavljanje pokretnog nosača na novosagrađeni zid (južni dio zapadnog zida).

Na taj način „produljena“ je horizontalna linija donje iluzionistički slikane profilacije oslika vijenca, koja je potom ucrtana na aluminijskoj ploči te djelomično na opečnom zidu. Na ploču je potom zalijepljen list melineks folije izrezan prema obrisima odvojenog fragmenta u mjerilu 1 : 1. Na foliji se nalazio i osnovni linijski crtež oslika. Folija je na ploči namiještena tako da se horizontalna linija donje iluzionistički slikane profilacije na crtežu poklapala s linijom dobivenom napinjanjem konopca, ucrtanom na aluminijskom nosaču i opečnom zidu (**Slika 158.**). Na ovaj način određen je točan položaj u koji odvojeni fragment oslika valja postaviti na pokretni nosač. Tako je osigurano da se fragment oslika postavi na opečni zid u svoj izvorni položaj, u ravninu s ostatkom oslika vijenca. Kada se uvjerilo da je položaj fragmenta precizno određen, na pokretni su nosač ucrtane njegove obrisne linije. Pokretni nosač zatim je skinut sa zida i transportiran na Odsjek za konzerviranje i restauriranje umjetnina kako bi se na njega postavio fragment odvojene zidne slike.

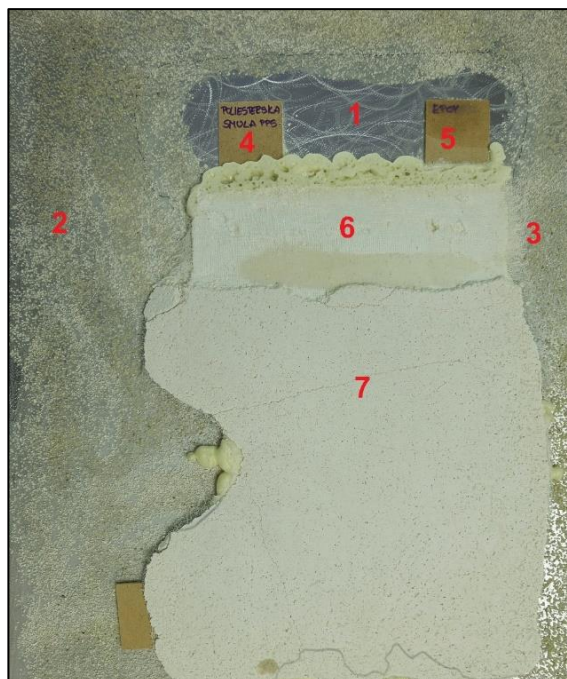
**Slika 159.** Proba postavljanja odvojenog fragmenta na pokretni nosač od aluminijske ploče – umanjeni model. 1 – nahrapavljena površina aluminijske ploče; 2 – sloj vapnenačkog drobljenca zalijepljen poliesterskim ljepilom; 3 – sloj vapnenačkog drobljenca zalijepljen epoksidnim ljepilom; 4 i 5 – „distanceri“; 6 – poliuretanska pjena; 7 – probna ploča žbuke.

poliuretanske pjene. Potom je manji dio ploče žbuke zarezan skalpelom te odvojen kako bi se provjerilo je li ispod nje poliuretanska pjena u potpunosti ekspandirala te ispunila čitav prostor između „fragmenta“ i novog nosača (**Slika 159.**). Kako bi se provjerilo je li sloj epoksidnog ljepila s vapnenačkim drobljencem dobra podloga za prihvat žbuke, na njega je nanesen tanak sloj vapnene žbuke (**Slika 160.**).<sup>301</sup>

Ovom se probom došlo do vrlo korisnih saznanja koja su kasnije olakšala postupak postavljanja fragmenta zidne slike na pokretni nosač. Prije svega, potvrđeno je da je aluminijsku ploču moguće dovoljno nahrapaviti kako bi se na nju čvrsto vezalo epoksidno ljepilo sa slojem vapnenačkog drobljenca. Odlučeno je da će se vapnenački drobljenac zalijepiti za površinu aluminijske ploče epoksidnim ljepilom *Epocon veza SN* (KSG), zato što ga je ono izrazito dobro vezalo, za razliku od poliesterskog ljepila koje je premale gustoće te ga nije adekvatno učvrstilo. Također, procijenjeno je da je takva površina prikladna kao podloga za prihvat žbuke koja će okruživati fragment zidnog oslika vijenca. Vapnenačka žbuka lako se nanosila na podlogu te nije dolazilo do pucanja.

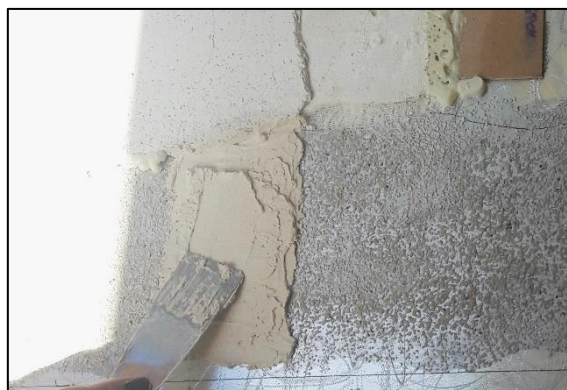
**Slika 160.** Nanošenje vapnene žbuke na sloj vapnenačkog drobljenca zalijepljenog epoksidnim ljepilom.

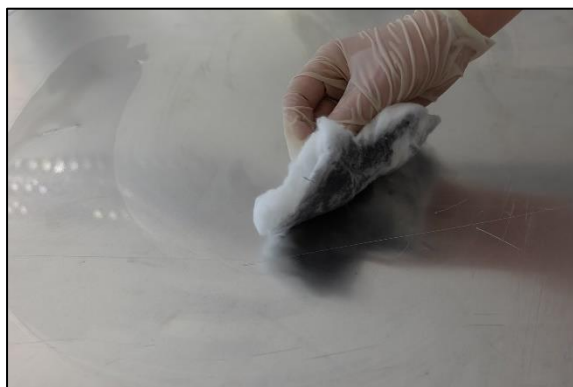
**Slika 161.** Uklanjanje masnoće i prašine s aluminijske ploče acetonom.

Površina aluminijske ploče očišćena je od masnih mrlja i prljavštine pamučnom vatom natopljenom acetonom (**Slika 161.**). Zatim je nahrapavljena električnom brusilicom, nakon čega su aluminijske strugotine uklonjene grubim kistovima i usisavačem (**Slika 162.**).

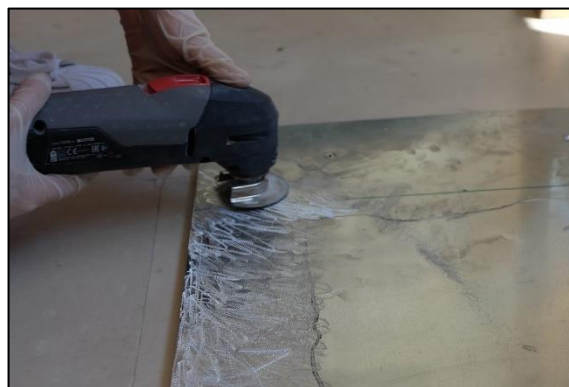
**Slika 162.** Hrapavljenje površine aluminijske ploče.

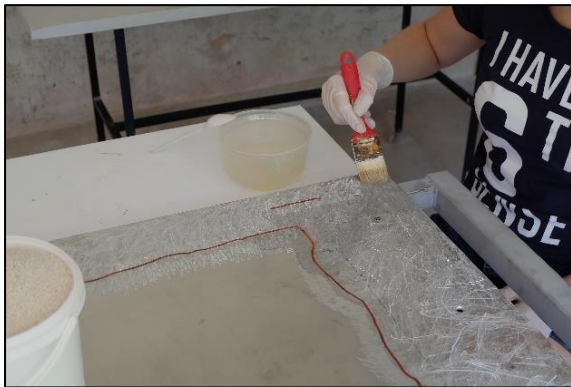
**Slika 163.** Nanošenje epoksidnog ljepila *Epocon veza SN* za lijepljenje vapnenačkog drobljenca.

Aluminijsku ploču potom je trebalo pripremiti za prihvat žbuke koja će okruživati fragment zidne slike.<sup>302</sup> To je učinjeno lijevanjem obilnog sloja epoksidnog ljepila *Epocon veza SN* (KGK) od ruba aluminijske ploče do cca 5 cm unutar iscrtanog obrisa fragmenta (**Slika 163.**). Nakon nekoliko minuta, kada je epoksidno ljepilo malo očvrstnulo, na njega je kroz sita za prosijavanje posipan vapnenački drobljenac krupnih zrnaca (**Slika 164.**). Kako je ranije spomenuto, uloga ovog sloja je stvaranje hrapave površine za prihvat nadolazećeg sloja žbuke koja će okruživati fragment.

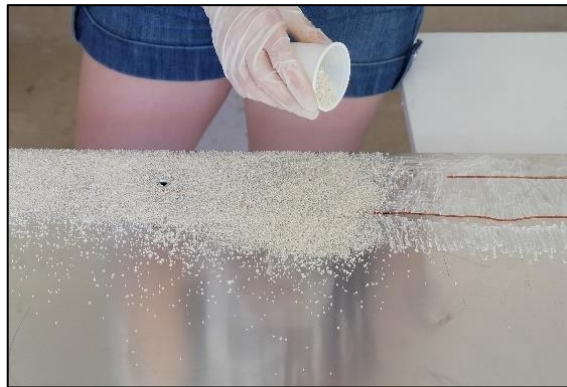
**Slika 164.** Posipanje vapnenačkog drobljenca na svjež nanos epoksidnog ljepila.

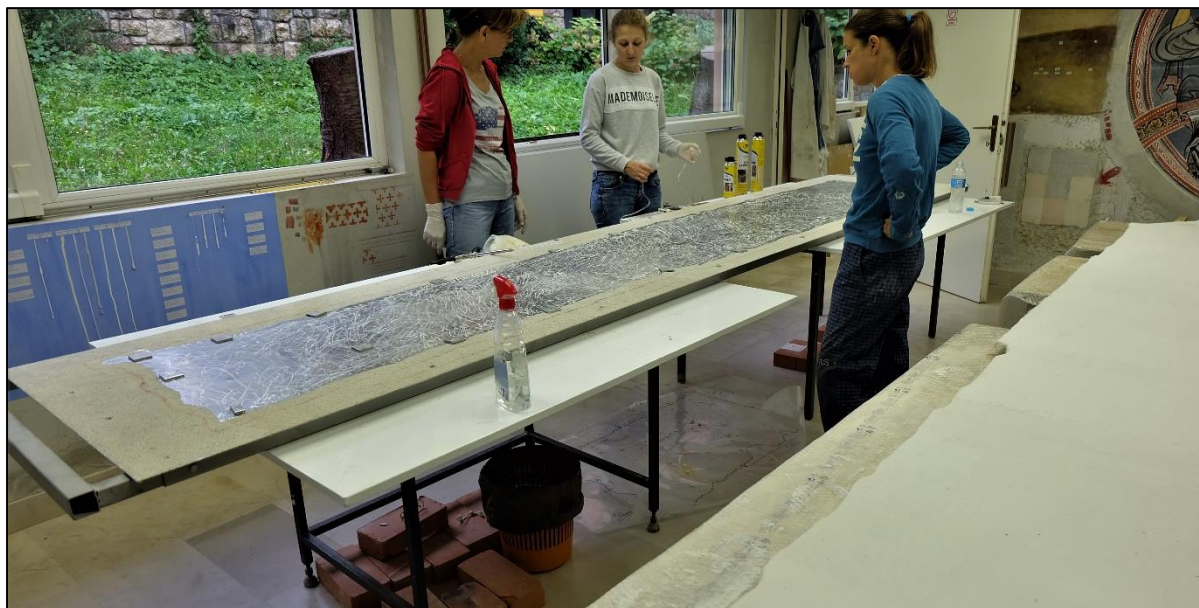
**Slika 165.** Na lijevoj strani fotografije nalazi se aluminijski nosač s čeličnom ukrutom, a na desnoj odvojeni fragment zidne slike, neposredno prije ljepljenja.

Zadnji korak prije samog lijepljenja fragmenta bio je postaviti čeličnu ukrutu izrađenu kao dodatno ojačanje za transport na pokretni nosač. Na jedan stol podignut je čelični okvir, na njega je položen pokretni nosač od aluminijske cijevi te su međusobno povezani vijcima. Na drugi, paralelno smješteni, stol položen je odvojeni fragment zidne slike okrenut na privremenu ukrutu od hrastovih letvi i poliuretanske pjene, pripremljen za lijepljenje na pokretni nosač (**Slika 165.**).

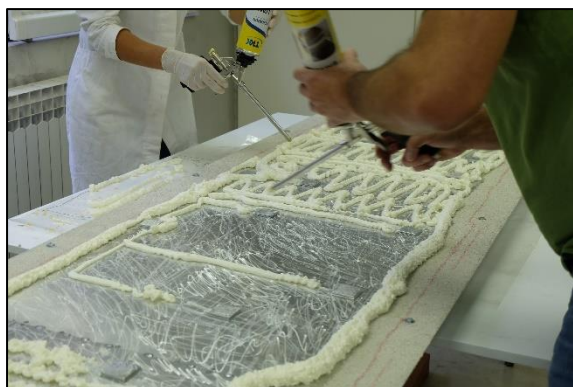
**Slika 166.** Nanošenje poliuretanske pjene na aluminijsku ploču pokretnog nosača.

Kao što je rečeno, odlučeno je da će odvojeni fragment biti zalijepljen za pokretni nosač niskoekspandirajućom poliuretanskom pjenu. Između nosača i fragmenta nije bilo potrebno umetati zasebni intervencijski sloj, budući da njegovu ulogu (jednostavna odvojivost zidne slike od novog nosača) u ovom slučaju obavlja poliuretanska pjena. Zbog veličine površine i brzog sušenja pjene (5 min pri 18°C), na aluminijski nosač ju je istovremeno nanosilo četvero ljudi (**Slika 166.**). Pjena nije nanošena do samog ruba obrisa fragmenta i distancera, već nekoliko centimetara od njih. Paralelno s nanošenjem pjene, poledina odvojenog fragmenta navlažena je destiliranom vodom, budući da poliuretanska pjena otvrdnjava u doticaju s vlagom. Fragment je odmah po završetku nanošenja poliuretanske pjene položen na nju (unutar ucrtanog obrisnog crteža), namješten te optežan teškim daskama i punim opekama (**Slika 167.**).

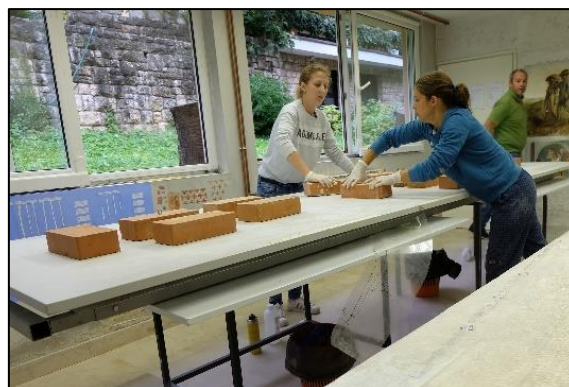
**Slika 167.** Odvojeni fragment zidne slike zalijepljen na pokretni nosač, optežan teškim daskama te punim opekama do potpunog otvrdnjavanja poliuretanske pjene.

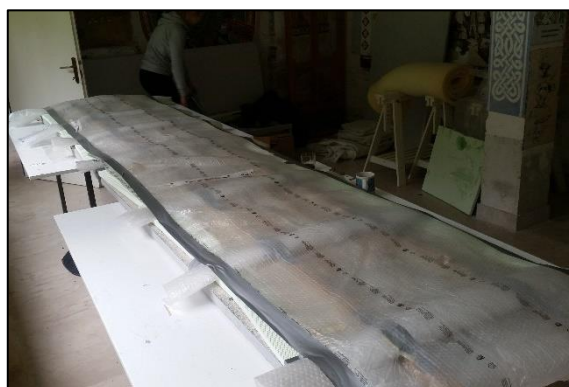
**Slika 168.** Obrađeni fragment zaštićen ekstrudiranim polistirenom i folijom sa zračnim mjehurićima.

Obrađeni fragment zidne slike postavljen na pokretni nosač za siguran transport obložen je pločama ekspaniranog polistirena i ekstrudiranog polistirena, folijama sa zračnim mjehurićima te „gurnama“. Uz rubove fragmenta najprije su trakom za pakiranje zalijepljeni uski komadi ekstrudiranog polistirena tako da je njihova visina prelazila visinu slike (**Slika 168.**). Na

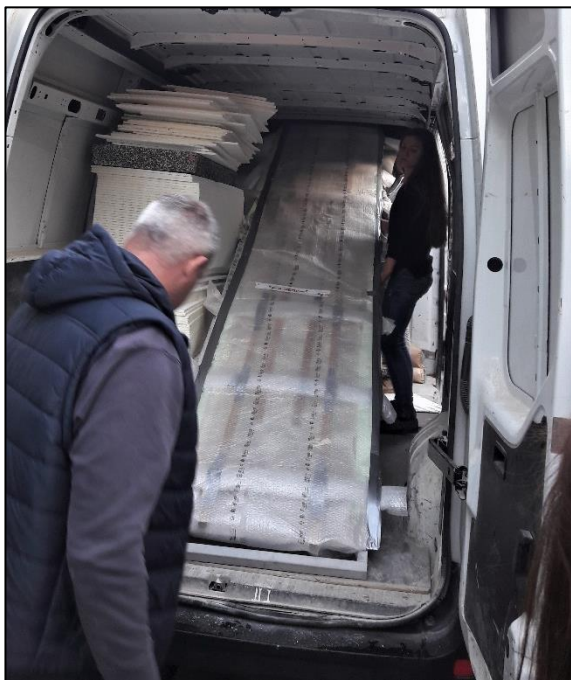
**Slika 169.** Odvojeni fragment zidne slike dijagonalno postavljen u transportni kombi.

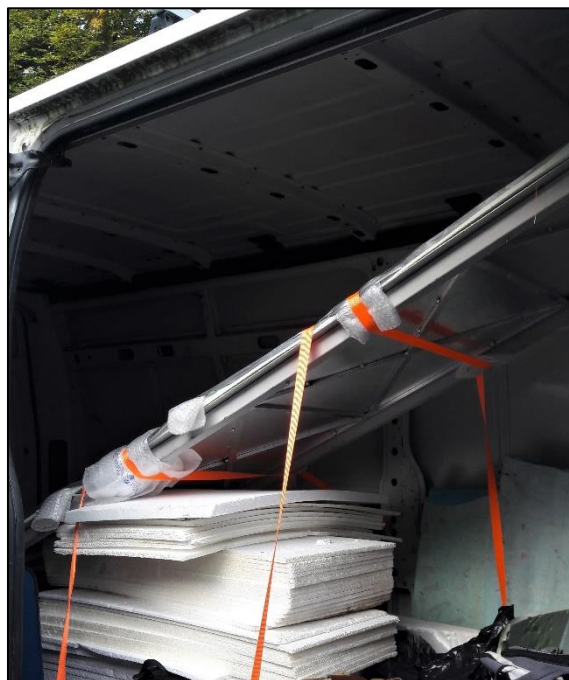
**Slika 170.** Odvojeni fragment zidne slike imobiliziran za transport pločama ekspanziranog polistirena i "gurnama".

taj je način osigurano da pri kasnijem učvršćivanju fragmenta „gurnama“ one ne vrše pritisak na rubove fragmenta, već na komade ekstrudiranog polistirena. Na hrastove letve koje su se nalazile (još uvijek) na licu fragmenta položeni su komadi preklapljene folije sa zračnim mjehurićima, a potom je čitav fragment zajedno s pokretnim nosačem umotan u dva sloja iste folije. Time je zaštićen od štetnih posljedica mehaničkih naprezanja do kojih bi moglo doći prilikom transporta te u slučaju oborina tijekom prenošenja. Fragment s pokretnim nosačem zatim je na čeličnom okviru prenesen u teretni kombi, u čiji je prtljažni prostor postavljen dijagonalno (**Slika 169.**). U tom položaju učvršćen je „gurnama“ za stranice prtljažnika. Čitav prostor između čeličnog okvira i poda kombija ispunjen je pločama ekspaniranog polistirena kako bi se fragment u potpunosti imobiliziralo (**Slika 170.**).

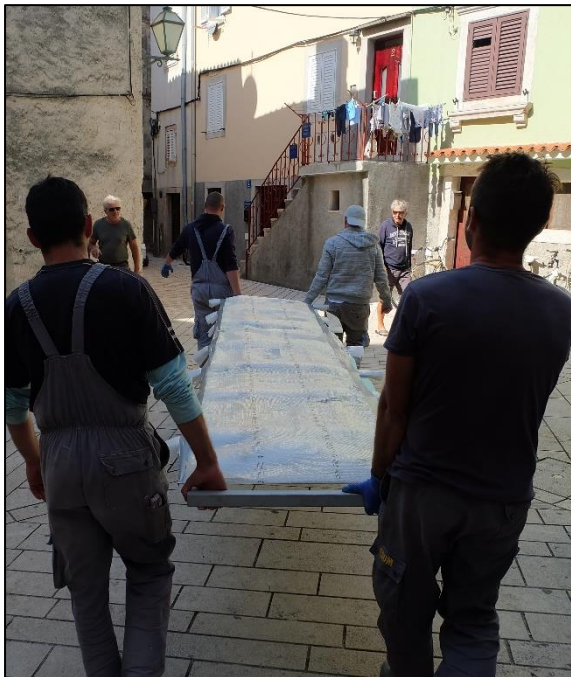
**Slika 171.** Prenošenje fragmenta postavjenog na pokretni nosač ojačan čeličnom ukrutom do kuće Moise.

Nakon što je fragment zalijepljen na pokretni nosač dopremljen u palaču Moise (**Slika 171.**), najprije je s njega uklonjeno ojačanje koje ga je štitilo prilikom transporta. S *facinga* fragmenta tankim su metalnim pilicama i skalpelima uklonjene hrastove letve i poliuretanska pjena (**Slika 172.**). Zatim je s poleđine aluminijskog nosača uklonjen težak čelični okvir, kako bi se fragment lakše podigao na skelu. Prije završnog postavljanja na nepokretni nosač, novosagrađeni zid, fragment je privremeno postavljen na predviđenu poziciju kako bi se dodatno provjerila ispravnost njegova smještaja. To je učinjeno ponovnim napinjanjem konopa od oslika vijenca na sjevernom dijelu zapadnog zida preko samog fragmenta (**Slika 173.**). Nakon provjere, označene su točke u kojima prijenosni nosač valja vijcima učvrstiti u čeličnu gredu te u opeku novosagrađenog zida. Zatim su u označenim točkama izbušene rupe i napravljeni navoji za vijke (u slučaju čelične grede). Potom je fragment vijcima pričvršćen, najprije u opeku (bočne i donja stranica aluminijskog nosača), a zatim i za čeličnu gredu (gornja stranica aluminijskog nosača) (**Slika 174.**).

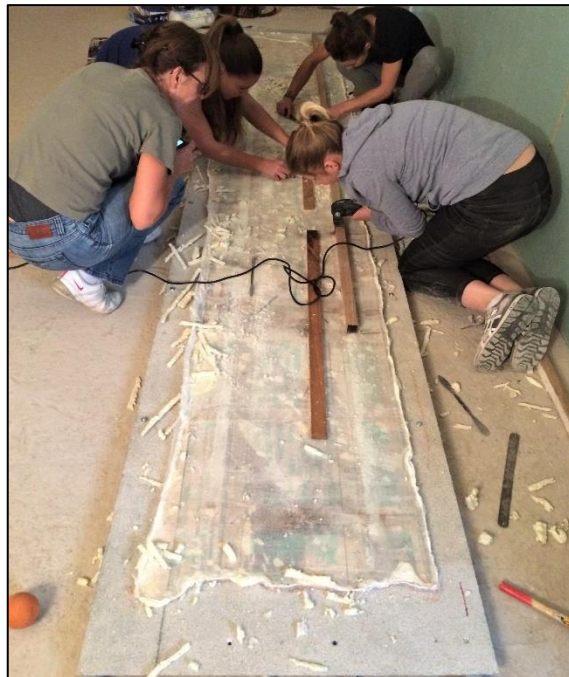
**Slika 172.** Uklanjanje hrastovih letvi i poliuretanske pjene s *facinga*, prije podizanja fragmenta na skelu.

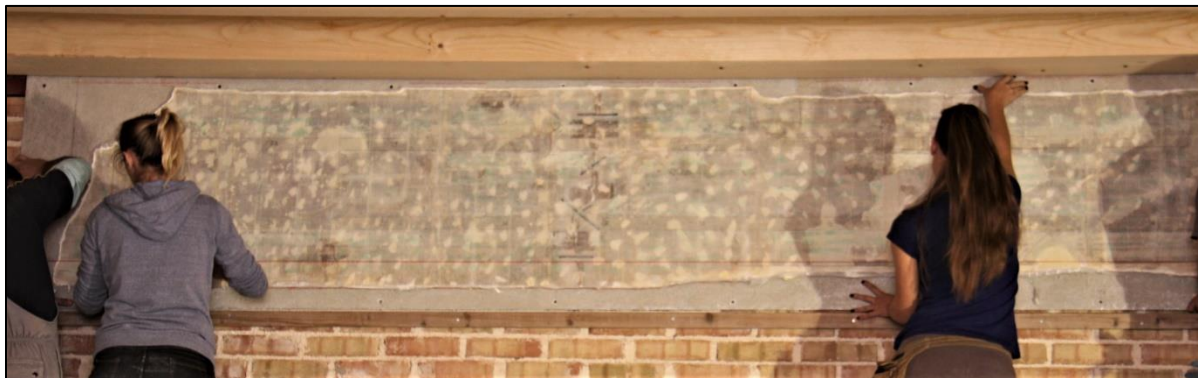
**Slika 173.** Privremeno postavljanje fragmenta s pokretnim na nepokretni nosač te provjera njegovog smještaja napinjanjem konopca do sačuvanog oslika vijenca na sjevernom dijelu zapadnog zida u središnjem salonu.

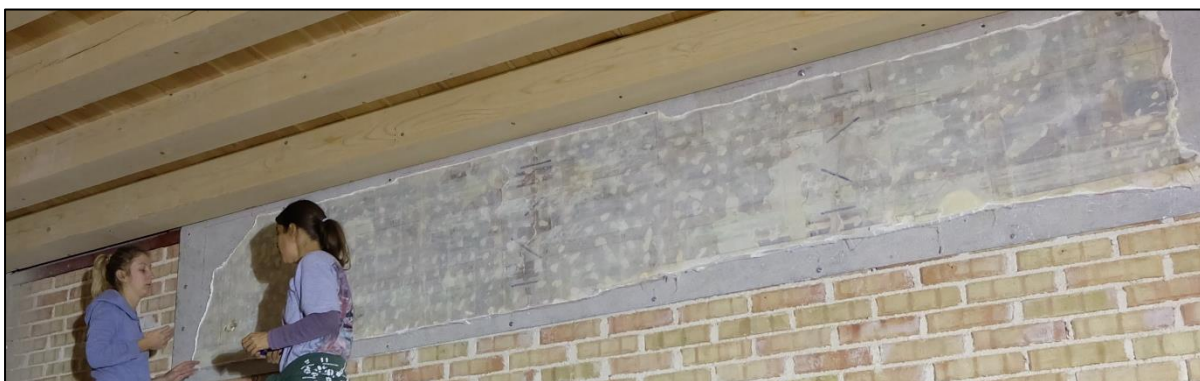
**Slika 174.** Fragment zidnog oslika s pokretnim nosačem postavljen vijcima na nepokretni nosač - novosagrađeni zid (južni dio zapadnog zida).

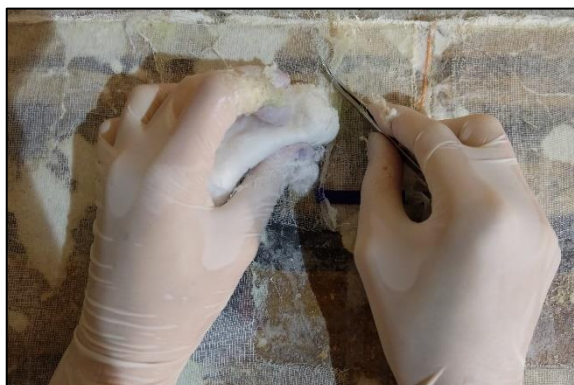
**Slika 175.** Uklanjanje *facinga* pamučnom vatom natopljenom acetonom.

Nakon postavljanja fragmenta na zid pristupilo se obradi lica zidne slike. Prije svega, valjalo je s površine slikanog sloja ukloniti *facing* [sastavljen od nosača *facinga* gaze i japanskog papira te veziva *facinga* akrilne smole *Paraloid B 72* (Kremer Pigmente GmbH)]. On je uklanjao pamučnim tamponima natopljenim acetonom, pincetama i skalpelima (**Slika 175.**). Po potrebi je, kako bi se omekšalo vezivo *facinga*, na slikani sloj polagana pamučna vata natopljena acetonom i prekrivena polietilenskom folijom. Na taj način usporeno je isparavanje acetona, odnosno produljeno je vrijeme njegovog djelovanja (**Slika 176.**). *Facing* je uklanjao postepeno, prvo jedan, pa drugi sloj pamučne gaze, a zatim drugi te prvi sloj japanskog papira (**Slika 177.**).

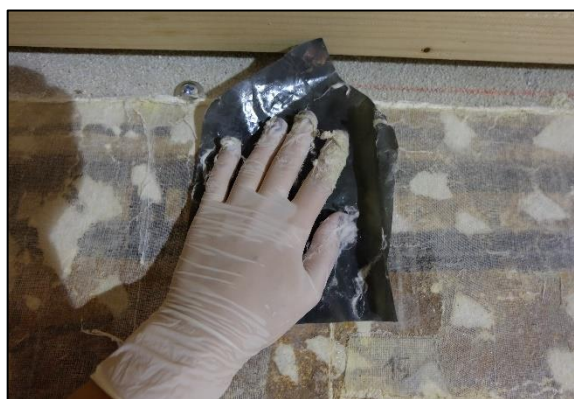
**Slika 176.** Pamučna vata natopljena acetonom i prekrivena polietilenskom folijom, kako bi se usporilo isparavanje otapala.

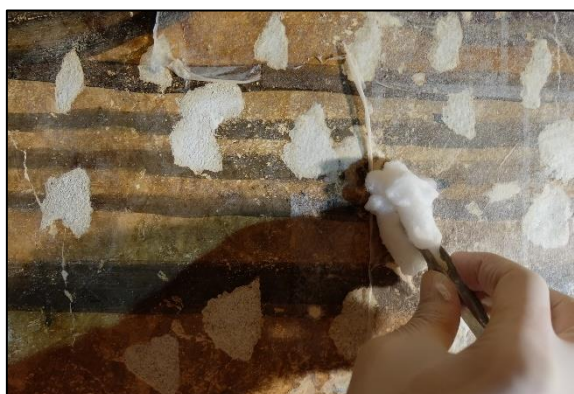
**Slika 177.** Uklanjanje prvog sloja japanskog papira.

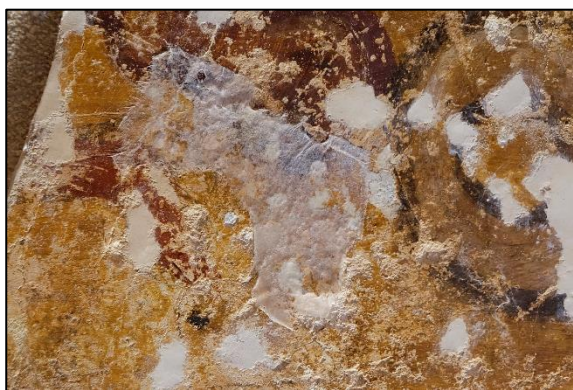
Uklanjanje *facinga*, kao što je ranije pretpostavljeno, teklo je uglavnom bez većih poteškoća. Međutim, na nekoliko manjih područja u lijevom dijelu fragmenta (**Slika 178.**), došlo je do ljuskastog odvajanja slikanog sloja od *intonaca*. Ljuskice slikanog sloja ostale su vezane za prvi sloj japanskog papira. Ta je mjesta valjalo konsolidirati, odnosno ponovno povezati sa žbukom *intonaca*, a potom s njih ukloniti japanski papir vezan akrilnom

**Slika 178.** Detalj ljuskastog odvajanja slikanog sloja, koji je ostao vezan za japanski papir, od žbuke.

smolom. Kako bi se odvojene ljuskice slikanog sloja ponovno povezalo sa žbukom, valjalo je koristiti vezivo različite topljivosti od veziva korištenog u *facingu*. Budući da je japanski papir (za koji su ljuskice vezane) zalijepljen akrilnom smolom *Paraloid B 72* (Kremer Pigmente GmbH) otopljenom u acetonu, kao vezivo za konsolidaciju valjalo je koristiti materijal koji nije topljiv u acetonu. To je bilo važno kako bi se, nakon konsolidacije slikanog sloja, s njega mogao acetonom ukloniti sloj japanskog papira bez da se otopi konsolidant kojim mu je povraćena adhezija. Za konsolidaciju je odabran materijal *PLM-AL* (C.T.S.) pripremljen s manjom količinom destilirane vode kako bi se dobila gusta smjesa. Iako namijenjen ispunjavanju šupljina među žbukanim slojevima, materijal se pokazao izrazito zahvalnim za korištenje u ovom slučaju. Konsolidacija je provedena tako da je japanski papir s vezanim ljuskicama slikanog sloja odignut koliko je bilo moguće, a potom je na poleđinu ljuskica te na površinu *intonaca* nanesen tanak sloj materijala *PLM-AL* (C.T.S.) (**Slika 179.**).

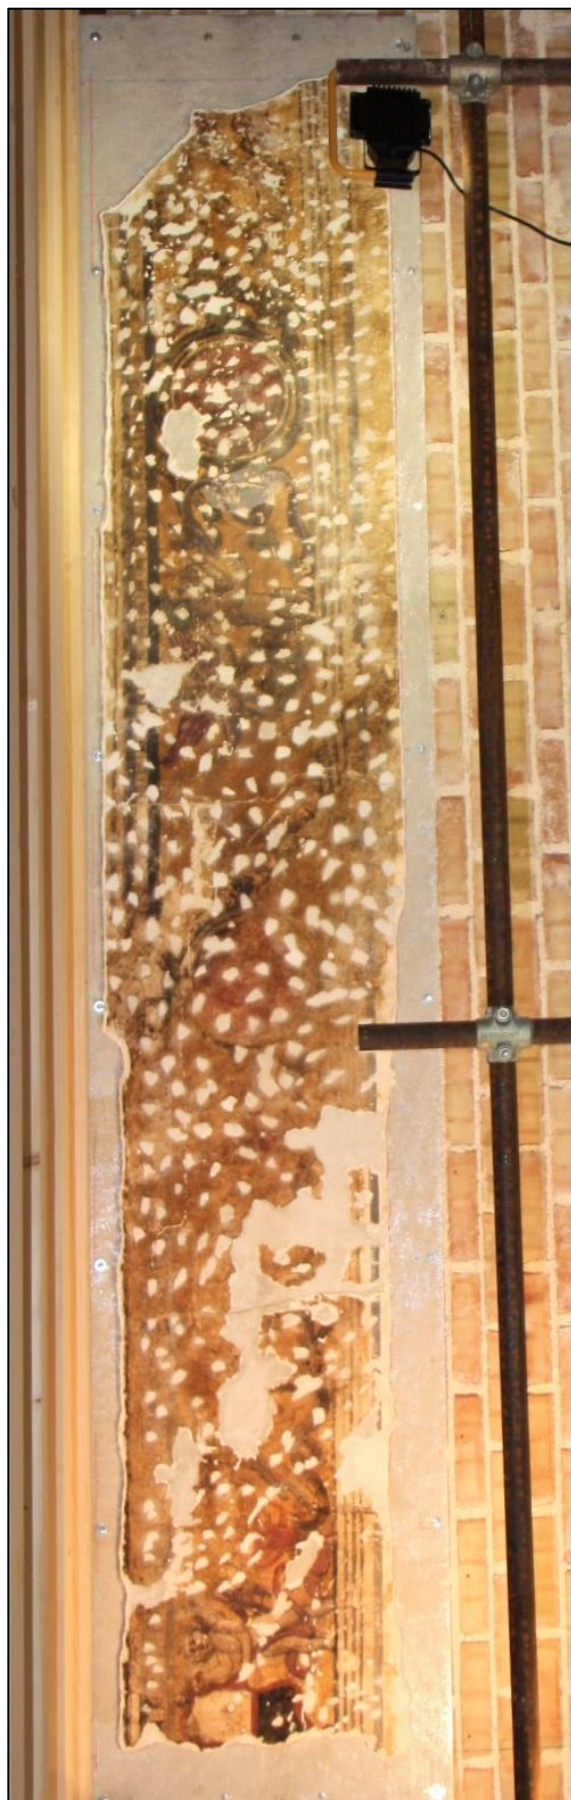
Slika 180. Fragment zidnog oslika vijenca nakon uklanjanja *facinga*.

Nakon potpunog uklanjanja nosača *facinga* gaze i japanskog papira površina slikanog sloja dočišćena je acetonom od ostataka veziva *facinga*, akrilne smole *Paralod B 72* (Kremer Pigmente GmbH) (**Slika 180.**).

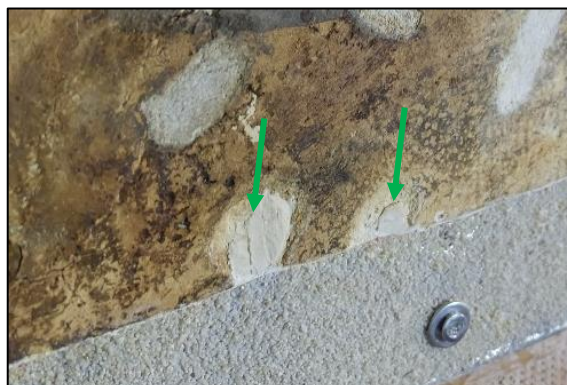
Nakon uklanjanja *facinga* uočeno je da su neke žbukane nadoknade, izvedene prije odvajanja fragmenta zidne slike od nosača, neadekvatne, odnosno da sastavom i/ili izgledom ne odgovaraju izvornoj žbuci *intonaca*. Kao što je ranije navedeno, neke od njih načinjene su vapnenom žbukom u kojoj je kao punilo korišten sivi silikatni pijesak, dok su neke načinjene vapnenom žbukom s kalcitnim punilom. Žbukane nadoknade sa silikatnim punilom bez iznimke su stanjene ili u potpunosti uklonjene te zamijenjene vapnenom žbukom s kalcitnim punilom.<sup>303</sup> Iako su nadoknade s kalcitnim punilom, izvedene prije odvajanja fragmenta, sastavom odgovarale izvornoj žbuci, manji broj njih nije bio primjereno obrađen. Neke nisu bile u razini sa slikanim slojem te njihova površinska obrada nije odgovarala izgledu izvorne površine žbuke (**Slika 181.**). Takve su žbukane nadoknade također stanjene. Stanjeni su i „opšavi“ izvedeni vapnenom žbukom s kalcitnim punilom, koji su izrađeni na poleđini slike prije nanošenja *backinga*, a nisu primjereno pratili oblik izvornih rubova (**Slika 182.**).<sup>304</sup>

**Slika 181.** Zelenim strelicama označene su nadoknade izvedene žbukom s kalcitnim punilom koje nisu nanese u razini sa slikanim slojem te ih je bilo potrebno stanjiti i ponovno ispuniti.

Žbukane nadoknade sa silikatnim punilom kojima su bila zapunjena područja gdje je *intonaco* u potpunosti nedostajao (oštećenja koja sežu do *backinga*) su stanjene, dok su one kojima su bila ispunjena područja gdje je *intonaco* bio tek oštećen (ispod nadoknada sačuvan je dio *intonaca*) u potpunosti uklonjene (**Slika 183.**). Naime ispod nekih nadoknada nalazio se samo sloj *backinga*,<sup>305</sup> čija je glatka površina procijenjena neprimjerenom za dobar prihvat nove nadoknadne žbuke. Zbog toga su takve žbukane nadoknade stanjene, a potom nahrenjavljene kako bi poslužile kao podloga za prihvat nove žbuke primjerenog sastava.

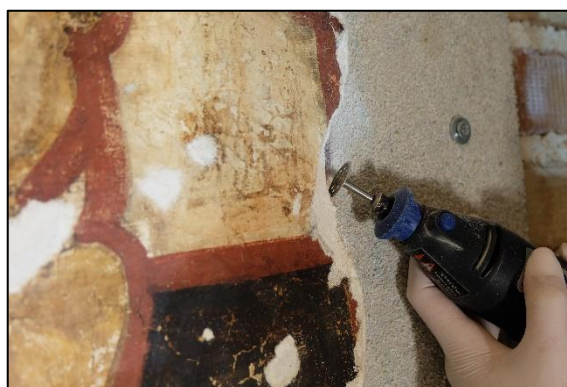
**Slika 182.** Oblikovanje „opšava“ izvedenog prije nanošenja *backinga* kako bi pratio oblik rubova izvorne žbuke.

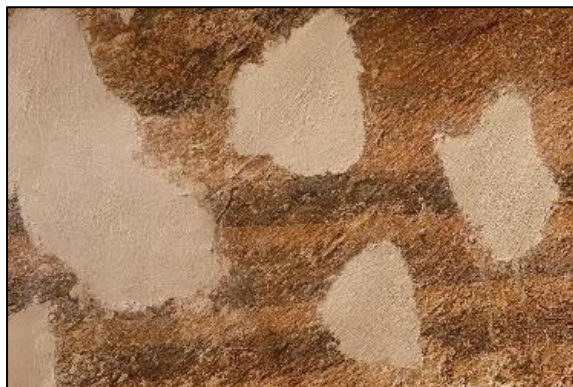
**Slika 184.** Teksturirana površina novih žbukanih nadoknada.

Grublja nadoknadna žbuka nanescena je u dublja oštećenja *intonaca*. Procijenjeno je da površinu grublje nadoknadne žbuke neće biti moguće adekvatno obraditi (zagladiti) kako bi izgledom odgovarala izvornom *intonacu*. Zbog toga je na nju (do razine slikanog sloja) u debljini od 2-3 mm nanescena finija vapnena žbuka („glet“), čija je površina zaglađena, a po potrebi i blago teksturirana (**Slika 184.**). Na područja gdje dubina oštećenja nije prelazila 2 mm nanescena je samo finija vapnena žbuka. Na mjestima gdje su lakunama prekinuti urezani crteži zidne slike u svježije žbukane nadoknade utisnuti su nastavci njihovih linija (**Slika. 185.**)<sup>306</sup>

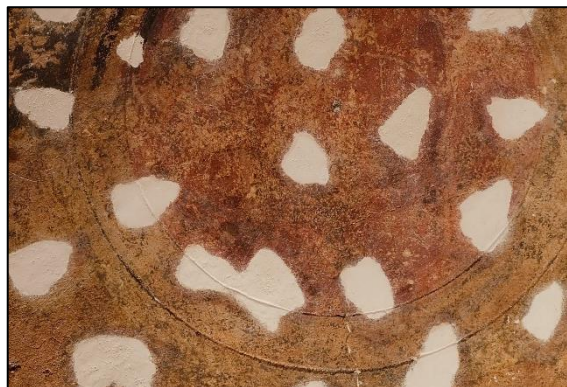
**Slika 185.** Utiskivanje prekinutih linija urezanih crteža u nove žbukane nadoknade.

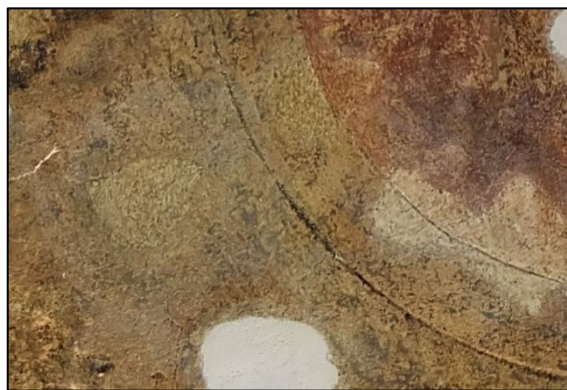
Nakon izvedbe žbukanih nadoknada, na dva probna područja napravljen je prijedlog izvedbe nadoknada u slikanom sloju, odnosno prijedlog dvaju načina estetske reintegracije oštećenja.<sup>307</sup> Zbog velikog broja saniranih oštećenja (lakuna) i vrlo svijetle nadoknadne žbuke kojom su zapunjena, smanjena je čitljivost prikaza. Svjetlina nadoknadne žbuke “privlači” oko promatrača te čini da se oštećenja ističu. Slična veličina i oblik lakuna nameću se kao

**Slika 186.** Probno područje na medaljonu u središtu fragmenta. Na tri lakune napravljene su tri probe estetske reintegracije lokalnim tonom različitog intenziteta.

dominantan uzorak. Zbog toga promatrač prvo uočava oštećenja, a tek potom sam prikaz. Kako bi se ova optička smetnja uklonila, žbukane nadoknade tonirane su svojevrsnim neutralnim, točnije lokalnim tonom. Lokalni ton nanesen je lazurno uporabom zemljanih pigmenata<sup>308</sup> vezanih 1%-tnom vodenom otopinom *Tylose MH 300* (Kremer Pigmente GmbH) (**Slika 186.** i **Slika 187.**). Na jednom je probnom području (u donjem desnom uglu fragmenta), osim toga,

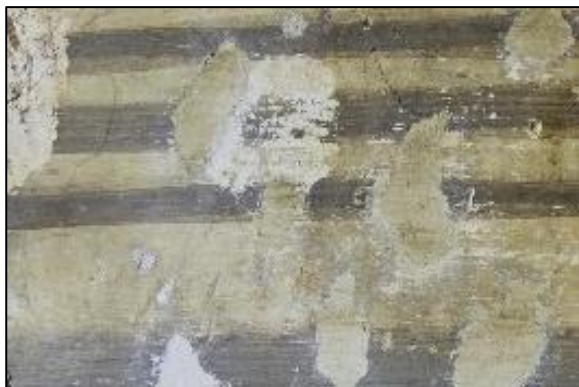
**Slika 187.** Testno područje u donjem desnom uglu fragmenta. Žbukane nadoknade tonirane su lazurnim nanosom lokalnog tona.

Oba su rješenja odnosno prijedloga estetske reintegracije dala zadovoljavajuće rezultate, a jedno od njih bit će odabrano kada se donese konačna odluka o stupnju reintegracije čitavog oslika vijenca. U planu je tonska prilagodba lakuna ispunjenih nadoknadnom žbukom, odnosno njihovo zatamnjenje lazurama lokalnog tona. Nakon što se na taj način umanjuje vidljivost lakuna, razmišlja se o eventualnoj rekonstrukciji geometrijskih elemenata, poput iluzionistički slikanih profilacija te kružnica medaljona, kako bi se obnovila cjelina. Izvedbom rekonstrukcija na većim područjima gdje oslik nedostaje gledatelju bi se pružila slika o izvornoj zidnoj dekoraciji salona.

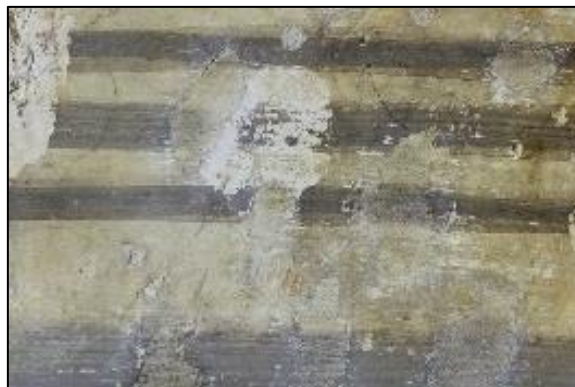
također lazurama svjetlijeg tona od tona izvornika izvedena rekonstrukcija linija odnosno sjena iluzionistički slikanih profilacija (**Slika 188.**).

**Slika 188.** Testno područje u donjem desnom uglu fragmenta. Na žbukanim nadoknadama toniranim lokalnim tonom napravljena je rekonstrukcija crnih horizontalnih linija (tona nešto svjetlijeg od izvornika).

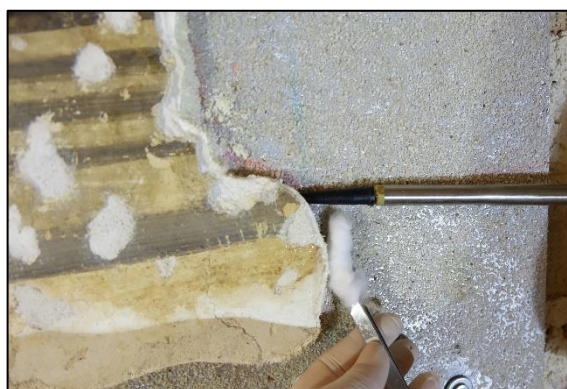
**Slika 190.** Injektiranje i kontrola ekspanzije poliuretanske pjene ispod rubova fragmenta zidne slike i pokretnog nosača.

Zatim je za prihvat nadolazećih slojeva završne žbuke pripremljen prostor između rubova fragmenta zidnog oslika i pokretnog nosača. Procijenjeno je da glatka površina poliuretanske pjene nije adekvatna podloga za prihvat žbuke. Zbog toga je pjena koja se nalazila ispod samih rubova fragmenta (1-2 cm u dubinu) uklonjena. U stvoreni prostor injektirana je svježa poliuretanska pjena, na koju su upuhivana velika zrnca agregata vapnenačkog drobljenca. Ekspanzija poliuretanske pjene kontrolirana je približavanjem pamučne vate natopljene acetonom njenoj površini (**Slika 190.**). Aceton otapa poliuretansku pjenu, a u ovom slučaju je korišten kako bi je se oblikovalo u željenu kosinu. Na svježju, još ljepljivu površinu pjene zrnca agregata lako su se lijepila te je stvorena hrapava površina priladna za prihvat nadolazećeg,

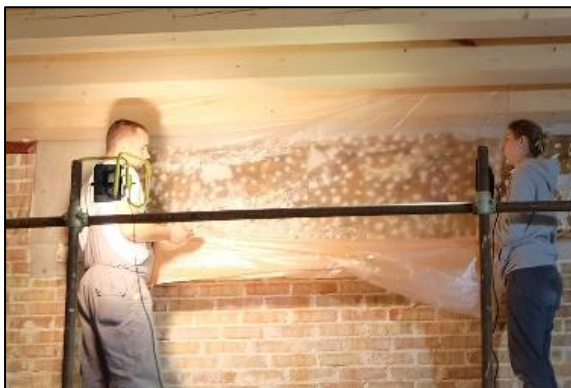
**Slika 191.** Zaštita fragmenta zidne slike prije nanošenja grube žbuke („špric“ žbuka) prekrivanjem zaštitnom folijom.

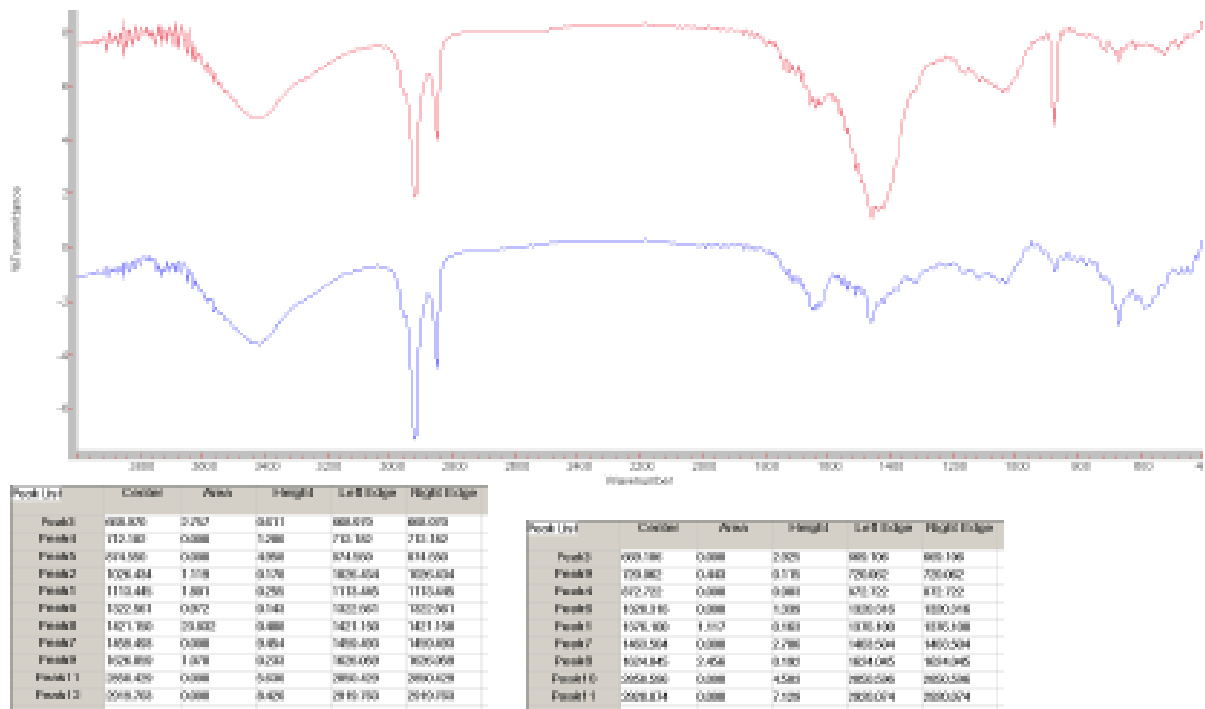
Na FT-IR spektru kloroformskog ekstrakta uzorka lab. br. 20733 vidljive su vrpce pri  $\sim 2920$ ,  $2850$ ,  $1460$ ,  $1375$ ,  $720 \text{ cm}^{-1}$  što ukazuje na prisutnost voska, vrpce pri  $\sim 1625$ ,  $1320 \text{ cm}^{-1}$  što ukazuje na prisutnost kalcij oksalata, vrpca pri  $\sim 875 \text{ cm}^{-1}$  što ukazuje na prisutnost kalcij karbonata te vrpca pri  $\sim 670 \text{ cm}^{-1}$  što ukazuje na prisutnost kalcij sulfata dihidrata. Na FT-IR spektru vodenog ekstrakta uzorka lab. br. 20733 vidljive su vrpce pri  $\sim 1625$ ,  $1320$ ,  $780 \text{ cm}^{-1}$  što ukazuje na prisutnost kalcij oksalata, vrpce pri  $\sim 1420$ ,  $875 \text{ cm}^{-1}$  što ukazuje na prisutnost kalcij karbonata, vrpce pri  $\sim 1120$ ,  $670$ ,  $600 \text{ cm}^{-1}$  što ukazuje na prisutnost kalcij sulfata dihidrata, vrpca pri  $\sim 1385 \text{ cm}^{-1}$  što ukazuje na prisutnost nitrata te vrpca pri  $\sim 1050 \text{ cm}^{-1}$  što ukazuje na prisutnost silikata. Prisutne vrpce pri  $\sim 3500 - 3000 \text{ cm}^{-1}$  pokazuju da su materijali hidratizirani (vibracije istezanja O-H i H-O-H grupa adsorbirane vode). Preostale vrpce na snimljenim spektrima nije moguće analizirati. Analizom uzoraka metodom tankoslojne kromatografije može se pretpostaviti da je u uzorcima prisutan vosak (najvjerojatnije parafin) i tragovi veziva na bazi proteina. Razlog tome je taj što se razvijene mrlje uzorka u cijelosti ne podudaraju sa karakterističnim mrljama upotrebljenih standarda.

Slika 1. FT-IR spektri kloroformskih ekstrakata uzoraka lab. br. 20732 i 20733
