Master's thesis / Diplomski rad

2018

SVEUČILIŠTE U ZAGREBU  
AKADEMIJA LIKOVNIH UMJETNOSTI  
ODSJEK ZA KONZERVIRANJE I RESTAURIRANJE UMJETNINA

TRANSFER ZIDNOG OSLIKA VIJENCA IZ RENESANSNE  
KUĆE MOISE U CRESU TE RECENTNA PRAKSA TRANSFERA

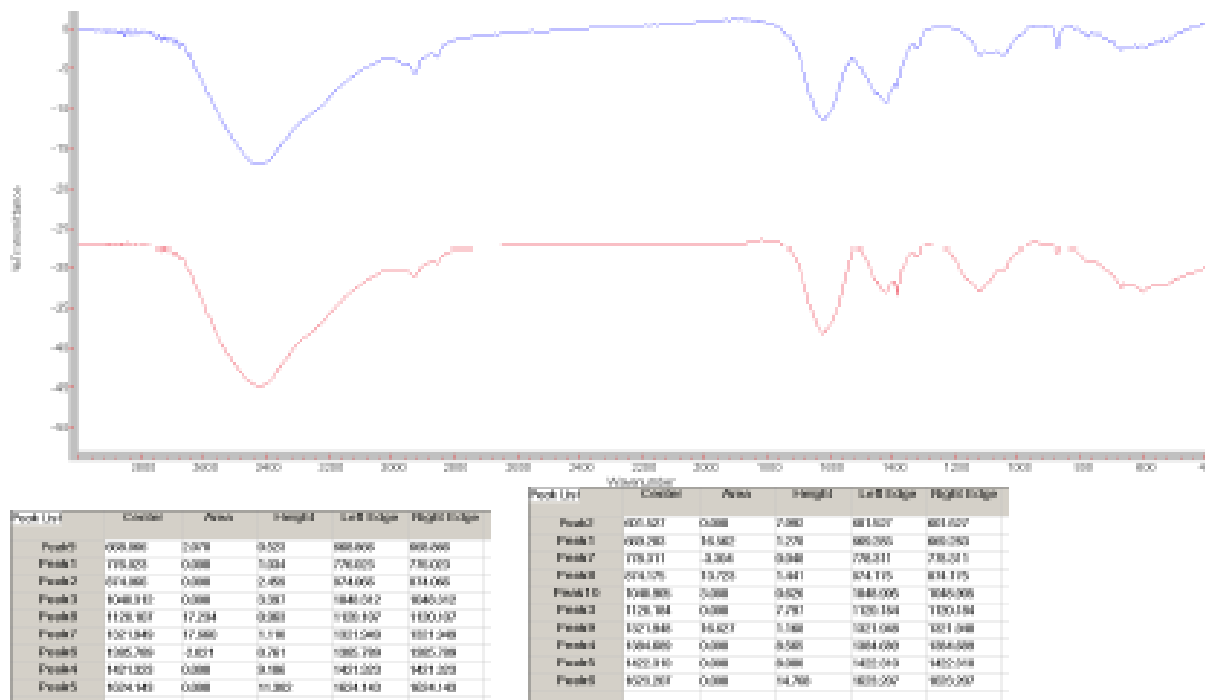
Na FT-IR spektru vodenog ekstrakta uzorka lab. br. 20732 vidljive su vrpce pri  $\sim 1625$ ,  $1320$ ,  $780 \text{ cm}^{-1}$  što ukazuje na prisutnost kalcij oksalata, vrpce pri  $\sim 1420$ ,  $875 \text{ cm}^{-1}$  što ukazuje na prisutnost kalcij karbonata, vrpce pri  $\sim 1120$ ,  $670 \text{ cm}^{-1}$  što ukazuje na prisutnost kalcij sulfata dihidrata, vrpca pri  $\sim 1385 \text{ cm}^{-1}$  što ukazuje na prisutnost nitrata te vrpca pri  $\sim 1050 \text{ cm}^{-1}$  što ukazuje na prisutnost silikata.

Slika 2. FT-IR spektri vodenih ekstrakata uzoraka lab. br. 20732 i 20733

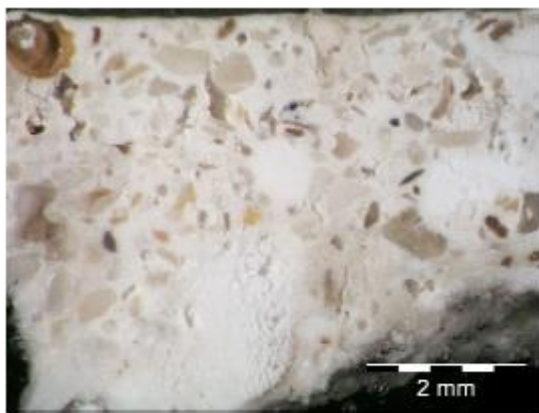
Uzorak je žbuka žučkasto bijele boje, srednje čvrstoće. U uzorku vidljiva su zaobljena i uglata zrnca punila pretežno crvenkaste, sive, žučkasto smeđe i crne boje, te mjestimično sitnije bijele grudice karbonatnog veziva. Na površini 15,68 mm<sup>2</sup> uzorka pomoću umjerenog programa za mikroskopsku analizu Olympus Analysis Five izmjereno je da se uzorak sastoji od 83,7% veziva i 16,3 % punila ( odnos vezivo:punilo cca 5:1).

**Slika 1.** Mikrofotografija poprečnog presjeka uzorka žbuke lab broj 20734

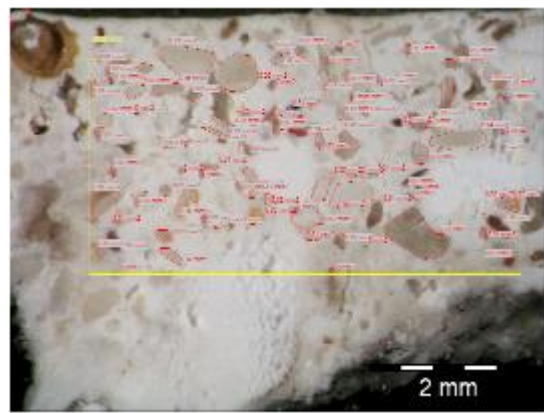
**Slika 2.** Mikrofotografija poprečnog presjeka uzorka žbuke lab broj 20734 s mjerama veličine zrna

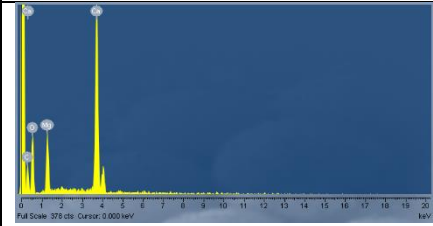
uzorak 1 dolomit	Utvrđen element magnezij. To ukazuje da je analizirano zrno dolomit.

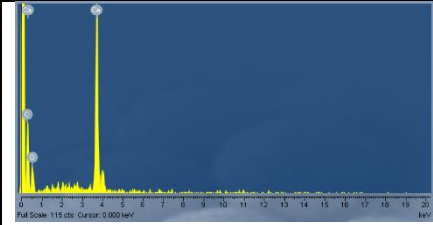
uzorak 1 vezivo	Utvrđen kalcit. To ukazuje da vezivo nije dolomitno već kalcitno vapno.

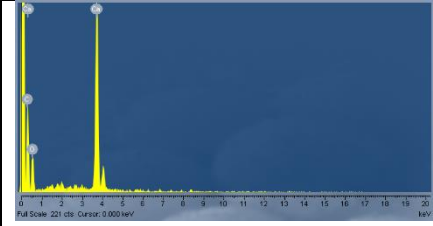
uzorak 3 vezivo	Utvrđen kalcit. To ukazuje da vezivo nije dolomitno vapno.
