# Transfer zidnog oslika vijenca iz renesansne kuće Moise u Cresu te recentna praksa transfera

Master's thesis / Diplomski rad

2018

TRANSFER ZIDNOG OSLIKA VIJENCA IZ RENESANSNE  
KUĆE MOISE U CRESU TE RECENTNA PRAKSA TRANSFERA

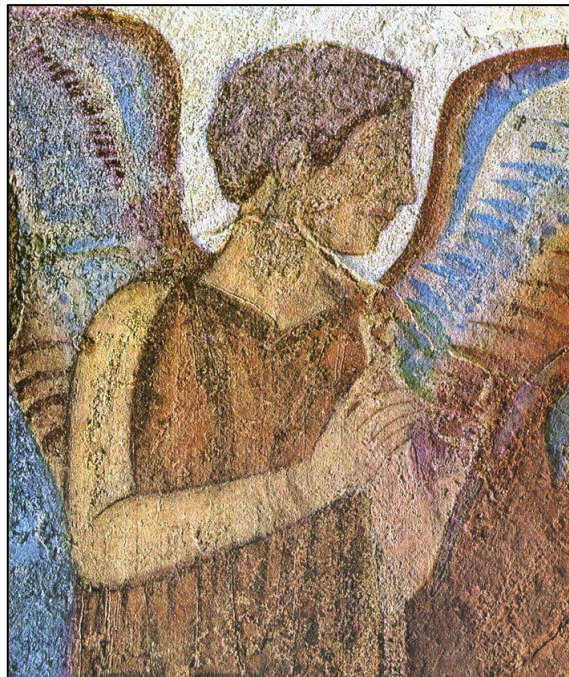
**Slika 2.** Detalj odvojene zidne slike iz Vile Albani u Rimu. Tekstura izvorne površine nepovratno je izmijenjena zbog utiskivanja teksture suviše grubog prvog sloja nosača *facinga*, vjerojatno lanenog platna.

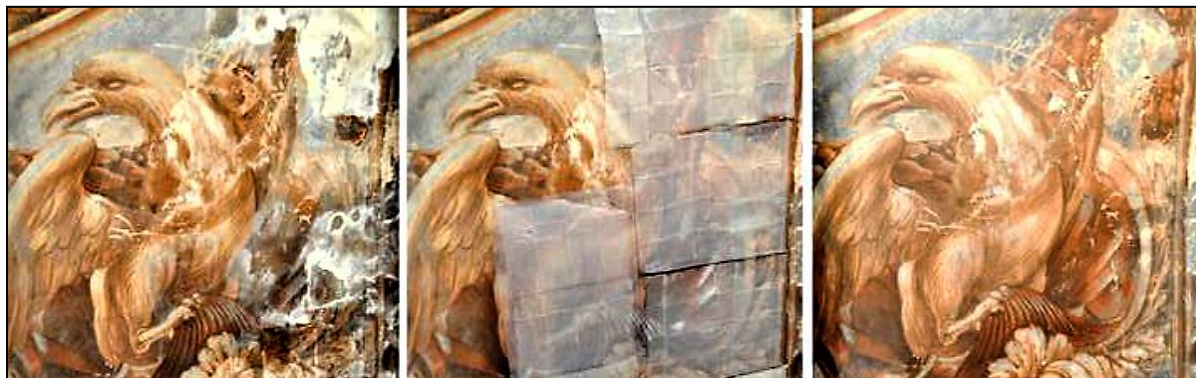
**Slika 9.** Lijeve fotografija prikazuje detalj zidne slike iz crkve sv. Ivana u Valenciji (Španjolska) zahvaćen eflorescencijom nitrata. Središnja fotografija prikazuje djelovanje bakterija *Pseudomonas stutzeri* u agar-agar gelu, prekrivenih folijom radi usporavanja isparavanja vlage. Desna fotografija prikazuje očišćenu površinu slikanog sloja nakon tretmana.

Aktivnost bakterija prestaje kada na podlozi više ne postoje hranjive tvari za njihov rast, odnosno kada je podloga očišćena. Iako je biološko čišćenje još uvijek u fazi istraživanja, može se očekivati da će naći sve češću primjenu u konzerviranju-restauriranju umjetnina jer nije invazivno, ne izvodi se toksičnim materijalima i djeluje selektivno na točno određenu vrstu onečišćenja.<sup>96</sup>

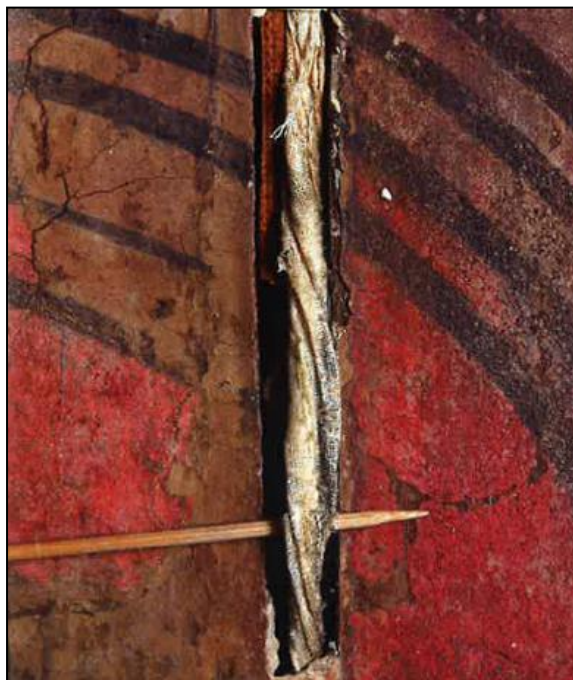
**Slika 18.** Smotuljak lanenog tkanja kojim su ispunjavani prostori između spojeva masonit ploča 1933. godine.

Posljedice širenja i skupljanja ploča (pukotine, osipanje nadoknada u žbukanim i slikanom sloju) postale su estetski neprihvatljive 1980. godine kada konzervatori-restauratori Kraljevskog muzeja u Ontariju privremeno saniraju oštećenja ispunjavajući ih voskom, drvom balze i lanenim tkanjem. Nove ispune premazane su akrilnom emulzijom *Rhoplex AC 234*<sup>162</sup> (Kremer Pigmente GmbH) razrijeđenom vodom. Na njima su izvedene nadoknade u slikanom sloju pigmentima vezanim akrilnom smolom *Acry B67*.<sup>163</sup> Pitanje pronalaska trajnog rješenja za sanaciju spojeva između masonit-ploča

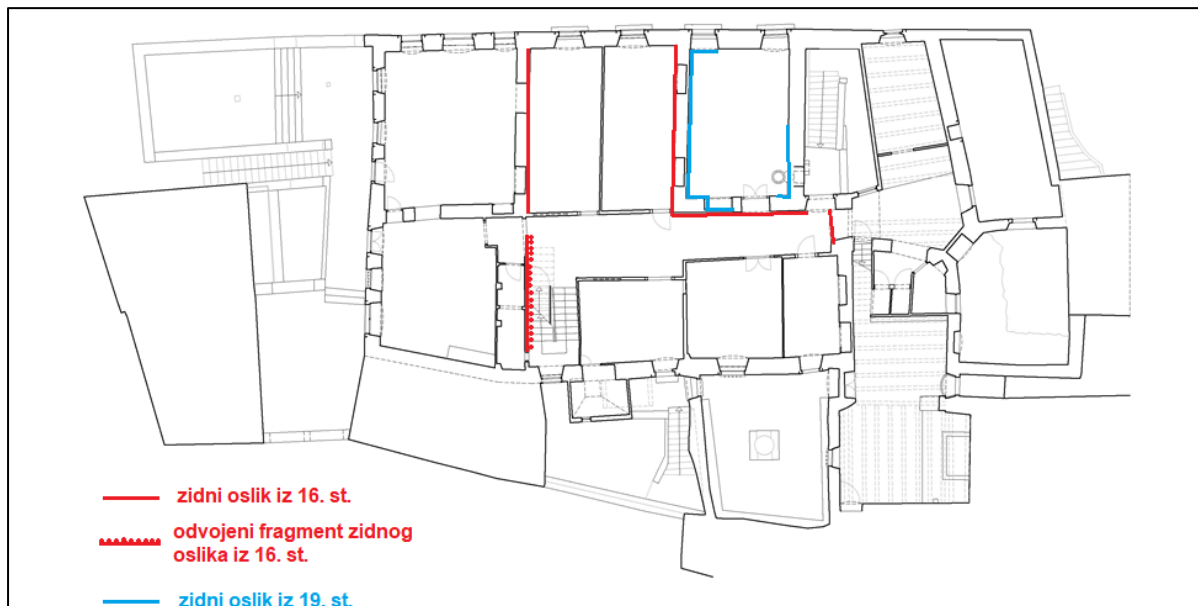
**Slika 70.** Tlocrt prvog kata kuće Moise. Crvenom bojom označen je položaj zidnog oslika vijenca u središnjem salonu datiran u 16. stoljeće. Točkastom crvenom linijom označen je položaj fragmenta zidnog oslika vijenca koji je odvojen od izvornog nosača (tema ovog diplomskog rada). Neposredno uz nju, vidljiv je položaj dvokrakog drvenog stubišta iz 19. stoljeća. Plavom linijom označen je položaj zidnog oslika iz 19. stoljeća.

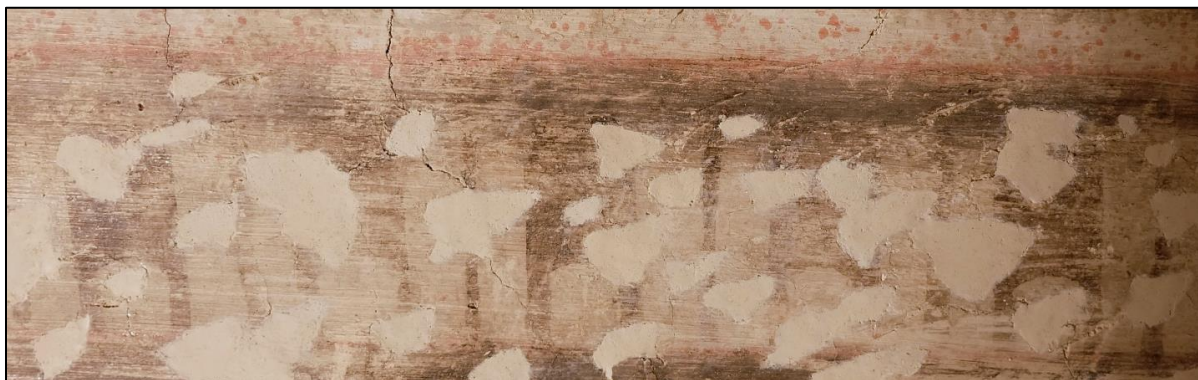
jednostavna metoda poslužila je autoru da odredi osnovne horizontalne linije iluzionističkih profilacija koje uokviruju oslik (krajnju gornju i donju liniju profilacija) (**Slika 105.**). Pod kosim svjetlom vidljivo je da se konopac prilikom ispucavanja utisnuo u *intonaco*, što znači da su osnovne kompozicijske linije oslika postavljene *a fresco*.

**Slika 105.** Detalj crvene linije dobivene ispucavanjem konopca na sveži *intonaco*. Vidljiv je trag prskanja boje u koju je konopac bio umočen.

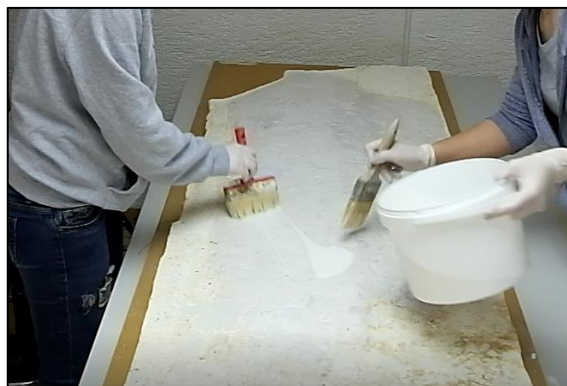
Slika 139. Nanošenje prvog sloja vapnenog kazeinata.

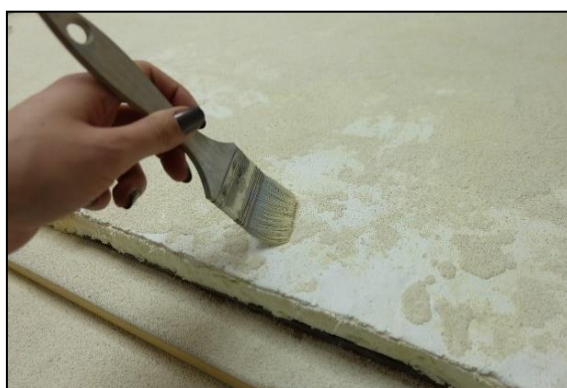
Slika 141. Otprašivanje nevezanih zrnca agregata nakon sušenja prvog sloja vapnenog kazeinata.

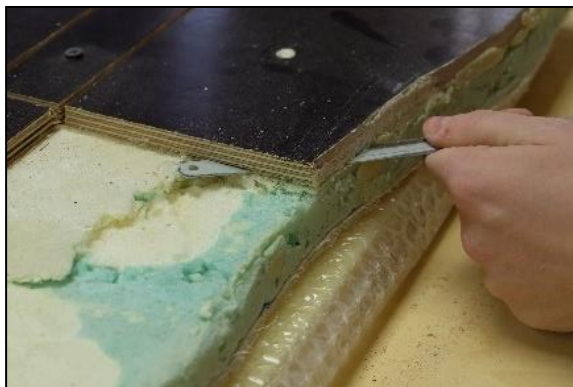
**Slika 146.** Odvajanje izrezanih, manjih komada panel ploča od poliuretanske pjene tankim metalnim pilama.

Postupak uklanjanja višeslojnog privremenog nosača započeo je strojnim rezanjem panel ploča na manje segmente koji su zatim tankim metalnim pilicama odvajani od spodnjeg sloja poliuretanske pjene (**Slika 146.**). Nakon što su komadi panel ploče uklonjeni, nastavilo se s uklanjanjem sloja poliuretanske pjene, osim na mjestima gdje su vijcima bili pričvršćeni za vertikalne drvene letvice (**Slika 147.**). Uklanjanje pjene vršeno je mehanički, bez poteškoća. Najprije je stanjena električnom brusilicom do razine horizontalnih drvenih letvica (**Slika 148.**). Zbog bolje kontrole postupka zadnjih cca 1 cm pjene uklonjeno je ručno, malim pilicama i skalpelima, uz veliki oprez zbog blizine lica slike. Naposljetku su na isti način uklonjeni ostaci panel ploča vijcima pričvršćeni za vertikalne drvene letvice te čitava mreža drvenih letvica (horizontalnih i vertikalnih). Mreža drvenih letvica zalijepljenih za *facing* poliuretanskom pjenom uklonjena je umetanjem tanke metalne pilice tik uz rub spoja letvice i poliuretanske pjene. Tek nakon što je svaka letvica uklonjena, nastavilo se s postepenim uklanjanjem spodnjeg poliuretanske pjene. Ostaci poliuretanske pjene s površine samog *facinga* dočišćeni su skalpelima.

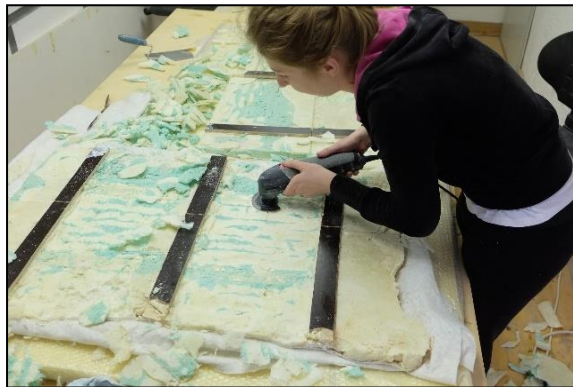
**Slika 148.** Stanjivanje poliuretanske pjene električnom brusilicom.

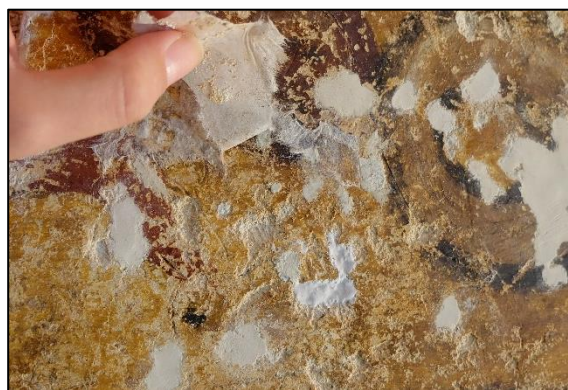
**Slika 179.** Ljuskasto odvajanje slikanog sloja konsolidirano materijalom *PLM - AL*.

smolom. Kako bi se odvojene ljuskice slikanog sloja ponovno povezalo sa žbukom, valjalo je koristiti vezivo različite topljivosti od veziva korištenog u *facingu*. Budući da je japanski papir (za koji su ljuskice vezane) zalijepljen akrilnom smolom *Paraloid B 72* (Kremer Pigmente GmbH) otopljenom u acetonu, kao vezivo za konsolidaciju valjalo je koristiti materijal koji nije topljiv u acetonu. To je bilo važno kako bi se, nakon konsolidacije slikanog sloja, s njega mogao acetonom ukloniti sloj japanskog papira bez da se otopi konsolidant kojim mu je povraćena adhezija. Za konsolidaciju je odabran materijal *PLM-AL* (C.T.S.) pripremljen s manjom količinom destilirane vode kako bi se dobila gusta smjesa. Iako namijenjen ispunjavanju šupljina među žbukanim slojevima, materijal se pokazao izrazito zahvalnim za korištenje u ovom slučaju. Konsolidacija je provedena tako da je japanski papir s vezanim ljuskicama slikanog sloja odignut koliko je bilo moguće, a potom je na poleđinu ljuskica te na površinu *intonaca* nanesen tanak sloj materijala *PLM-AL* (C.T.S.) (**Slika 179.**).

Nakon cca 1 min, kada je *PLM-AL* (C.T.S.) malo očvrstnuo, japanski papir s ljuskicama slikanog sloja spušten je i pritisnut na žbuku. Narednih 10 - 15 min., koliko je potrebno do početnog otvrdnjavanja konsolidanta, na tretirano područje vršen je mehanički pritisak. Nakon 24 sata, tamponom navlaženim malom količinom acetona, bez poteškoća je uklonjen japanski papir s tretiranog područja, dok su ljuskice slikanog sloja ostale povezane sa žbukom.

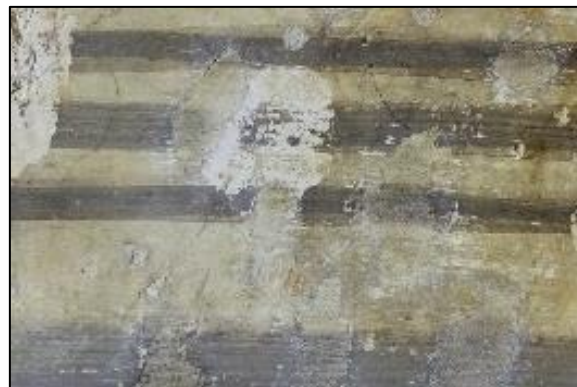
također lazurama svjetlijeg tona od tona izvornika izvedena rekonstrukcija linija odnosno sjena iluzionistički slikanih profilacija (**Slika 188.**).

**Slika 188.** Testno područje u donjem desnom uglu fragmenta. Na žbukanim nadoknadama toniranim lokalnim tonom napravljena je rekonstrukcija crnih horizontalnih linija (tona nešto svjetlijeg od izvornika).

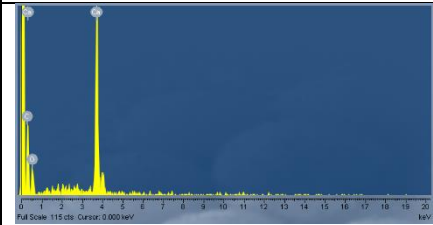
uzorak 1 vezivo	Utvrđen kalcit. To ukazuje da vezivo nije dolomitno već kalcitno vapno.

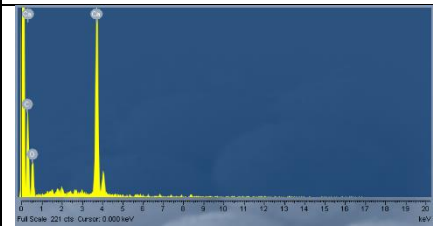
uzorak 3 vezivo	Utvrđen kalcit. To ukazuje da vezivo nije dolomitno vapno.
