2018

TRANSFER ZIDNOG OSLIKA VIJENCA IZ RENESANSNE
KUĆE MOISE U CRESU TE RECENTNA PRAKSA TRANSFERA

DIPLOMSKI RAD

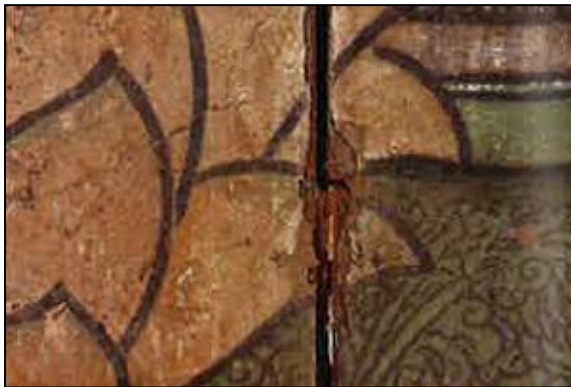
Slika 21. Razmak između masonit-ploča očišćen od ispuna iz 1933. i 1983. godine.

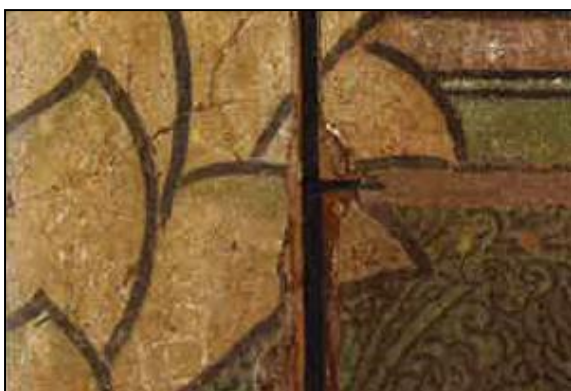
Slika 22. Spoj dviju masonit-ploča ispunjen uskom trakom materijala *Plastazote LD45*.

u obliku listova ekspaniranog polietilena. Ovaj materijal je inertan, otporan na visoke temperature i kemikalije te čvrst, a istovremeno dovoljno fleksibilan i elastičan da podnese širenje i skupljanje masonit-ploča.

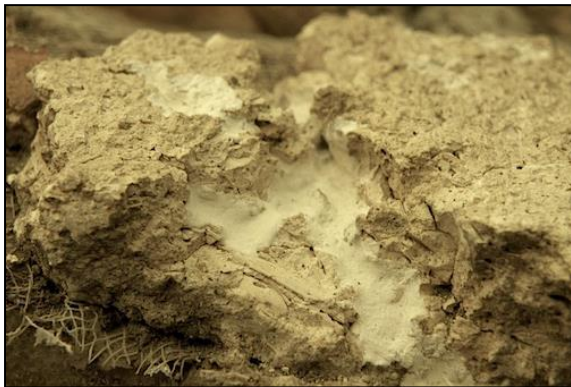
Slika 26. Manje pukotine u žbuci poleđine zapunjene su smjesom materijala VAPO 0/1 i vode.

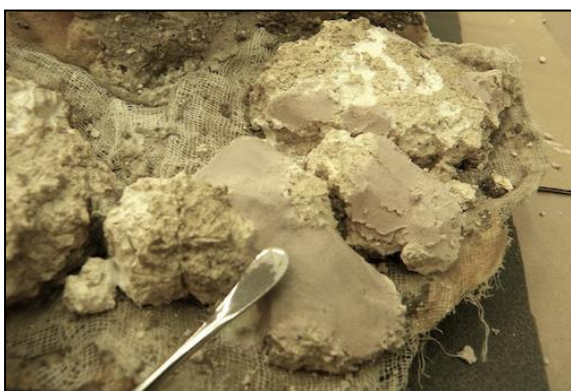
Slika 27. Veća oštećenja u žbuci zapunjena su laganom nadoknadnom žbukom koju čine VAPO 0/1 i punilo od recikliranog stakla.

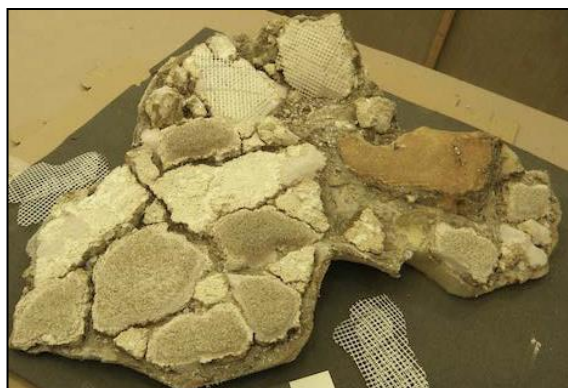
Slika 28. Komadići *Dryvit* staklene mreže pričvršćeni su žbukom sastavljenom od inekcione smjese *VAP0 0/1* i punila od recikliranog stakla.

Nakon ispunjavanja oštećenja u žbuci poleđine pristupilo se izradi *backinga*. *Backing* je izrađen od iste žbuke kojom su zapunjena veća oštećenja. U žbuku *backinga* umetana su do dva sloja staklene mrežice *Dryvit*¹⁸⁴ (**Slika 28.**). Time su radovi na poleđini fragmenta zidne slike bili dovršeni. Kako bi se poleđina zaštitila, na *backing* je nanescena privremena ukruta od vrlo

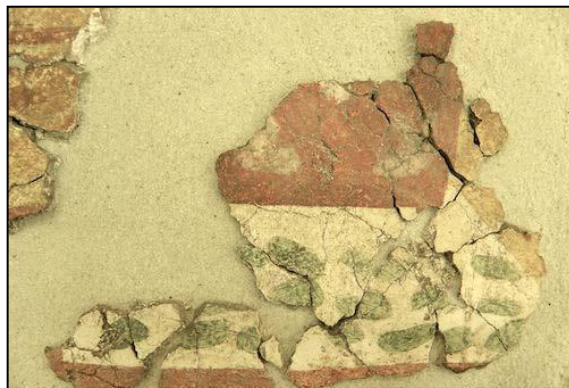
Slika 35. Detalj očišćenog dijela fragmenta nakon izvedbe nadoknada u slikanom sloju.

Završna prezentacijska žbuka sastavljena od akrilnog ljepila, vode, sitnog bijelog pijeska i materijala *PI Perlit* (ANZO Perlit) nanesena je unutar rubova okvira u sloju debljine 4 - 5 mm. Nakon što je fragment stabiliziran na čvrstom ukrasnom nosaču, pristupilo se izvedbi nadoknada u slikanom sloju (Slika 34.). U tu svrhu korištene su vodene boje *Panno'Akvarell*. Nadoknade u slikanom sloju izvedene su na mjestima gdje je slikani sloj nedostajao zbog inicijalnih oštećenja (zatečeno stanje prilikom iskapanja fragmenta) te na mjestima oštećenja nastalih čišćenjem površine. Također, neki su dijelovi kompozicije dodatno naglašeni zbog procjene da su ključni za čitljivost prikaza. Jedan od takvih elemenata je zeleni floralni motiv čijom je obnovom donekle uspostavljena cjelovitost oslika (Slika 35.).¹⁹⁵

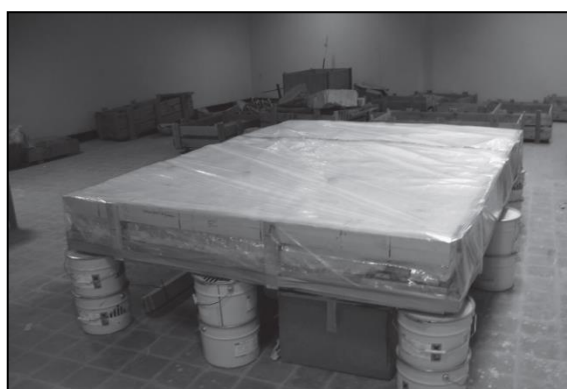
Slika 50. Odvojen fragment zidne slike temeljito umotan u prijanjajuću foliju kako bi se onemogućila sublimacija ciklododekana do nastavka radova.

kao ukruta privremenog nosača te kasnije kao kalup za ulijevanje epoksidne pjene u funkciji čvrstog nosača) je s lakoćom uklonjen, a čitava je slika čvrsto umotana u prijanjajuću foliju (**Slika 50.**). Na taj način spriječena je sublimacija ciklododekana sve do 2006. godine, kada se planiralo nastaviti radove na licu slike.²¹⁰

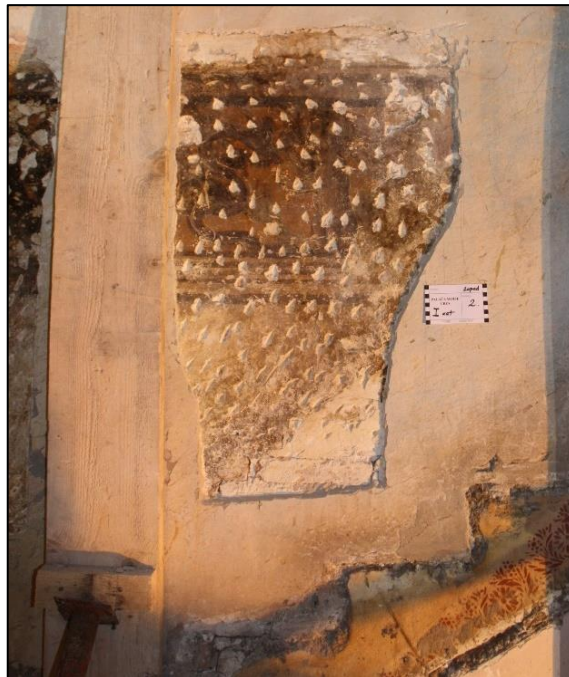
Slika 69. Detalj oslika vijenca u središnjem salonu prvog kata kuće Moise, otkriven ispod naknadnih slojeva žbuka i naliča na južnom dijelu zapadnog zida. U donjem dijelu fotografije vidljivi su tragovi položaja nekadašnjeg stubišta iz 19. stoljeća.

središnjeg salona prvog kata otkriven je iste godine fragment zidnog oslika vijenca čiji je transfer tema ovog diplomskog rada (**Slika 69.**). Osluk istog kronološkog sloja pronađen je u različitom stanju očuvanosti na svim zidovima središnjeg salona prvog kata (izuzev južnog zida) uklanjanjem novijih žbuka i naliča 2016. godine (**Slika 70.**).²⁴⁷

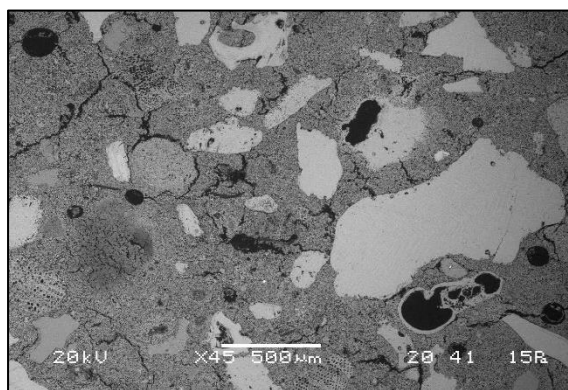
brojem grudica vapna. Punilo žbuke sljubnica većinom je kalcitno, a veličina zrnaca varira od 0,05 do 1,9 mm. Može se reći da je punilo srednje dobro stupnjevano (velika količina većih zrnaca). Osim zaobljenih, poluzaobljenih i uglatih zrnaca kalcitnog agregata, analizama je ustanovljen manji udio uglatih zrnaca feldspara (glinenca), kremena, opeke te zrnaca biogenog porijekla (ljuštare školjaka, puževa i iglokožaca) (Slika 101.). Žbuka sljubnica trusnija je i manje čvrsta od žbuke *intonaca*. Na temelju analiza (oblika i sastava agregata) zaključeno je da je punilo žbuke sljubnica morski pjesak, što je i očekivano s obzirom na otočni smještaj objekta.

Slika 101. Fotografija tankog presjeka uzorka žbuke sljubnica pod SEM mikroskopom. Vidljivi su oblik i veličina zrnaca agregata.

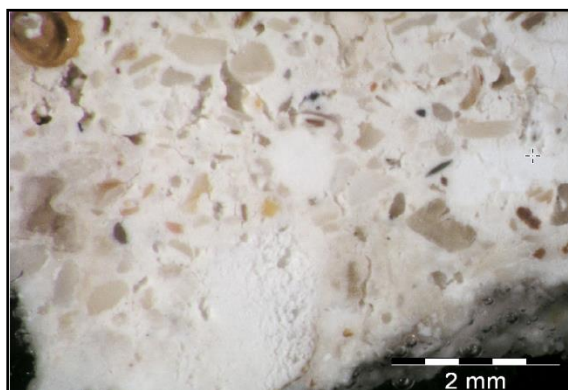
Slika 102. Mikrofotografija poprečnog presjeka žbuke *intonaca*.

intonaca sastoji se od 5 dijelova veziva gašenog vapna te 1 dijela kalcitnog punila.²⁶⁹ Budući da su uobičajeni omjeri veziva i punila u povjesnim žbukama između 1 : 2 i 1 : 4, rezultati analize odbačeni su kao nevažeci.²⁷⁰ Petrografskom analizom tankih presjeka dvaju uzoraka žbuke *intonaca* punilo žbuke identificirano je kao većinom oblo, poluoblo i uglato kalcitno punilo. U sastavu punila utvrđen je i manji udio kremena i biogenih zrnaca (ljuštura školjaka, puževa i iglokožaca). Analizom tankih presjeka utvrđen je i okvirni granulometrijski sastav punila; veličina čestica agregata u *intonacu* varira od 0,05 do 1,6 mm. Zaključeno je da je punilo žbuke *intonaca*, kao i u slučaju žbuke sljubnica, morski pijesak koji je vjerojatno „iskapan“ na nalazištu uz obalu. Već i pregledom *intonaca* *DinoLite* digitalnim mikroskopom, u njegovom je sastavu uočeno prisustvo biljnih vlakana (**Slika 103.**) i cjelovitih ljuštura morskih školjaka (**Slika 104.**), što potvrđuje da je riječ o morskom pijesku, a ne punilu dobivenom drobljenjem kamena.²⁷¹

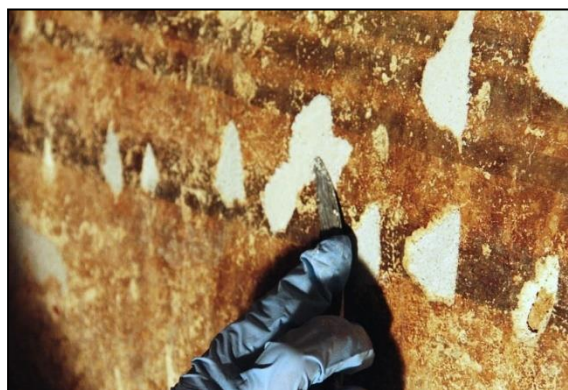
Slika 119. Zapunjavanje oštećenja u žbukanom sloju (lakuna i pukotina) vapnenom žbukom, prije nanošenja *facinga*.

Prije nanošenja *facinga* slikani sloj dočišćen je mehanički (skalpelima) te pamučnim tamponima natopljenim destiliranom vodom. Na taj način uklonjeni su ostaci naknadne žbuke, naliča i prljavštine (**Slika 118.**). Također, lakune (natučjenja) i pukotine zapunjene su nadoknadnom vapnenom žbukom sastavljenom od 1 dijela veziva (gašenog vapna) i 4 dijela punila (dobro stupnjevanog drobljenog vapnenca i vapnenačkog praha).²⁸⁵ Površina žbukanih nadoknada obrađena je (zaglađena) kako bi se izgledom uskladila s izvornom (**Slika 119.**). Zbog pomanjkanja adekvatnog punila i bojazni da će žbukane nadoknade tokom radova upiti određenu količinu veziva *facinga*, što bi moglo uzrokovati probleme prilikom daljnje obrade, manji broj lakuna većih dimenzija ispunjen je vapnenom žbukom sa silikatnim punilom. Postojala je opasnost da se na površini lakuna impregniranih vezivom *facinga Paraloid B72* neće moći izvesti nadoknade u slikanom sloju te da će se one morati ukloniti nakon uklanjanja *facinga*. Procijenjeno je da će, ukoliko bude potrebno, žbukane nadoknade sa silikatnim punilom biti jednostavnije ukloniti i zamijeniti ih novima (žbuke sa silikatnim punilom često su manje tvrdoće od onih s kalcitnim punilom).²⁸⁶

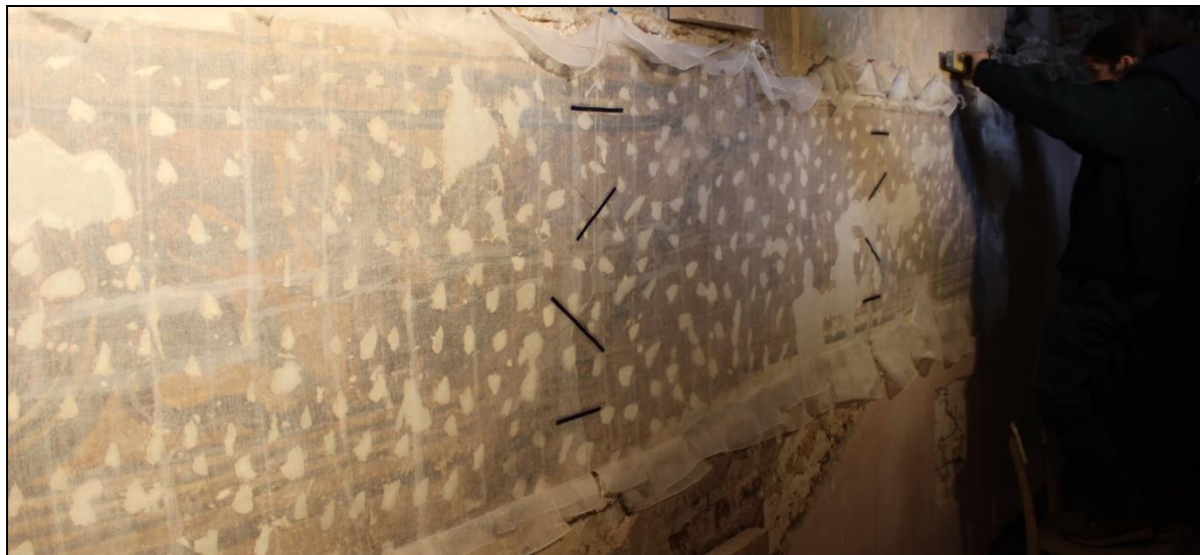
Slika 121. Fragment nakon polaganja *facinga*, podijeljen (rezanjem) na tri manja dijela. Preko rezova su ucrtani križići i zalijepljene trakice tkanine. Oni služe točnom spajanju triju dijelova fragmenta u budućnosti.

Nakon nanošenja *facinga*, fragment je podijeljen na tri manja dijela kako bi se olakšao postupak njegovog odvajanja i samo rukovanje nakon odvajanja od nosača. Na *facingu* su najprije ucrtane linije kojima će rezovi prolaziti. Rezovi su pozicionirani tako da slijede postojeće pukotine ili da prolaze žbukanim nadoknadama. Prilikom odabira pozicija rezova vodilo se računa da, ako zadiru u izvorni oslik, to bude na mjestima gdje je slikani sloj izrazito oštećen. Nakon ucrtavanja rezovi su zarezani skalpelima pazeći pritom da oštrica prodire čitavom debljinom zidne slike sve do opeke. Zatim su preko rezova (preko gaze) olovkom ucrtani križići (po četiri na svakom rezu) uz koje su zalijepljene trakice tkanine u nasumičnim smjerovima (nasumično

pozicioniranje trakica smanjuje mogućnost pogrešnog spajanja dijelova u budućnosti). Funkcija ucrtanih križića i platnenih trakica duž rezova je olakšavanje spajanja triju dijelova fragmenta, odnosno oni služe tome da tijekom spajanja ne dođe do pomaka (**Slika 121.**)²⁸⁸

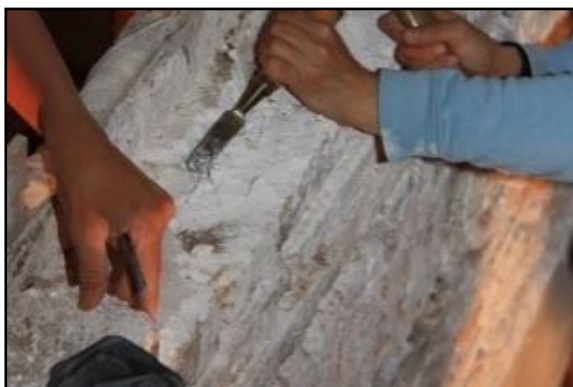
Slika 125. Razgradnja opečnog zida, počevši od gornjih redova opeke, napredujući prema donjima.

Olakotna okolnost u ovom specifičnom slučaju odvajanja zidne slike bilo je mjestimično vrlo loše stanje opečnog nosača (osipanje, mrvljenje) te mjestimična odvojenost žbuke od opeke. Stoga je odvajanje opečnih blokova od žbuke bilo razmjerno jednostavno. Razgrađivan je red po red opečnog zida, počevši odozgo, napredujući prema dolje. Blokovi opeke odvajani su od žbuke najprije uklanjanjem žbuke iz spojnica (skalpelom, dlijetom, čekićem), što je najčešće bilo sasvim dovoljno da se pojedina opeka odvoji tj. ukloni bez oštećivanja *intonaca* (**Slika 125.**). Ukoliko je bilo potrebno, dodatno se služilo blagim udaranjem gumenim batom po opeci i ručnim ili strojnim piljenjem žbuke *intonaca*. Međutim, na središnjem i lijevom (gledano s lica slike) dijelu fragmenta zidne slike došlo je do manjih gubitaka slikanog i žbukanih slojeva.

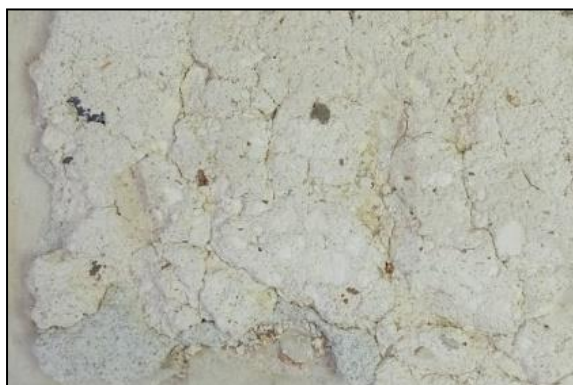
iako ispresijecana brojnim pukotinama, djelovala je kompaktno i čvrsto. Ipak, uklanjanjem značajne količine žbuke *intonaca* s poleđine fragmenta, otkrivena su oštećenja koja do tada nisu bila vidljiva. Neka od sada vidljivih oštećenja bila su, prije odvajanja fragmenta od izvornog nosača, zapunjena žbukanim nadoknadama sa strane lica slike. Mjestimično su neke od tih žbukanih nadoknada oštećene brušenjem poleđine te ih je bilo potrebno obraditi i zapuniti. Osim toga, kao što je spomenuto, žbuka je bila ispresijecana brojnim pukotinama od kojih su neke sezale sve do slikanog sloja, odnosno sloja *facinga* (**Slika 134.**).

Slika 137. Poledina žbuke *intonaca* prije ispunjavanja oštećenja nadoknadnom žbukom.

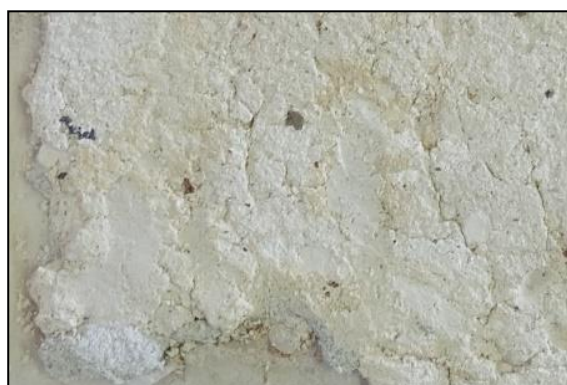
Slika 138. Oštećenja poledine žbuke *intonaca* ispunjena nadoknadnom žbukom.

Površine žbukanih nadoknada obrađene su tako da teksturom odgovaraju površini (poledini) izvorne žbuke. Na taj način osigurani su uvjeti za jednoliko prijanjanje *backinga* za izvornu i nadoknadnu žbuku (**Slika 137.** i **Slika 138.**).

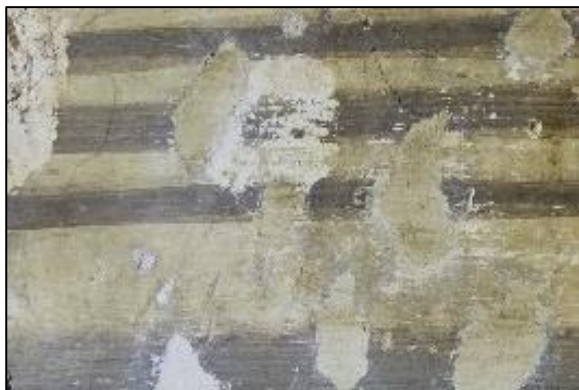
Slika 187. Testno područje u donjem desnom uglu fragmenta. Žbukane nadoknade tonirane su lazurnim nanosom lokalnog tona.

dominantan uzorak. Zbog toga promatrač prvo uočava oštećenja, a tek potom sam prikaz. Kako bi se ova optička smetnja uklonila, žbukane nadoknade tonirane su svojevrsnim neutralnim, točnije lokalnim tonom. Lokalni ton nanesen je lazurno uporabom zemljanih pigmenata³⁰⁸ vezanih 1%-tnom vodenom otopinom *Tylose MH 300* (Kremer Pigmente GmbH) (**Slika 186.** i **Slika 187.**). Na jednom je probnom području (u donjem desnom uglu fragmenta), osim toga,

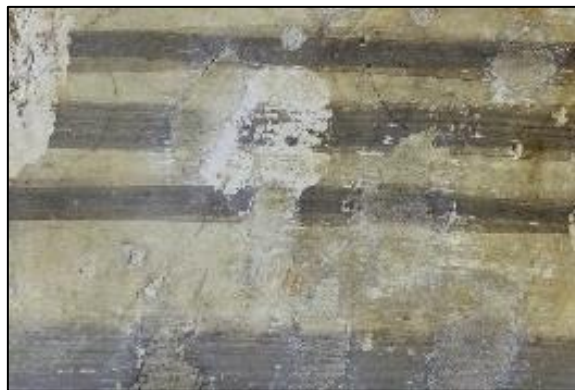
Slika 188. Testno područje u donjem desnom uglu fragmenta. Na žbukanim nadoknadama toniranim lokalnim tonom napravljena je rekonstrukcija crnih horizontalnih linija (tona nešto svjetlijeg od izvornika).

također lazurama svjetlijeg tona od tona izvornika izvedena rekonstrukcija linija odnosno sjena iluzionistički slikanih profilacija (**Slika 188.**).
