Konzervatorsko-restauratorski radovi na zidnom osliku u palači Šećerane u Rijeci

Master's thesis / Diplomski rad

DIPLOMSKI RAD

KONZERVATORSKO-RESTAURATORSKI RADOVI NA ZIDNOM OSLIKU U PALAČI
ŠEĆERANE U RIJECI

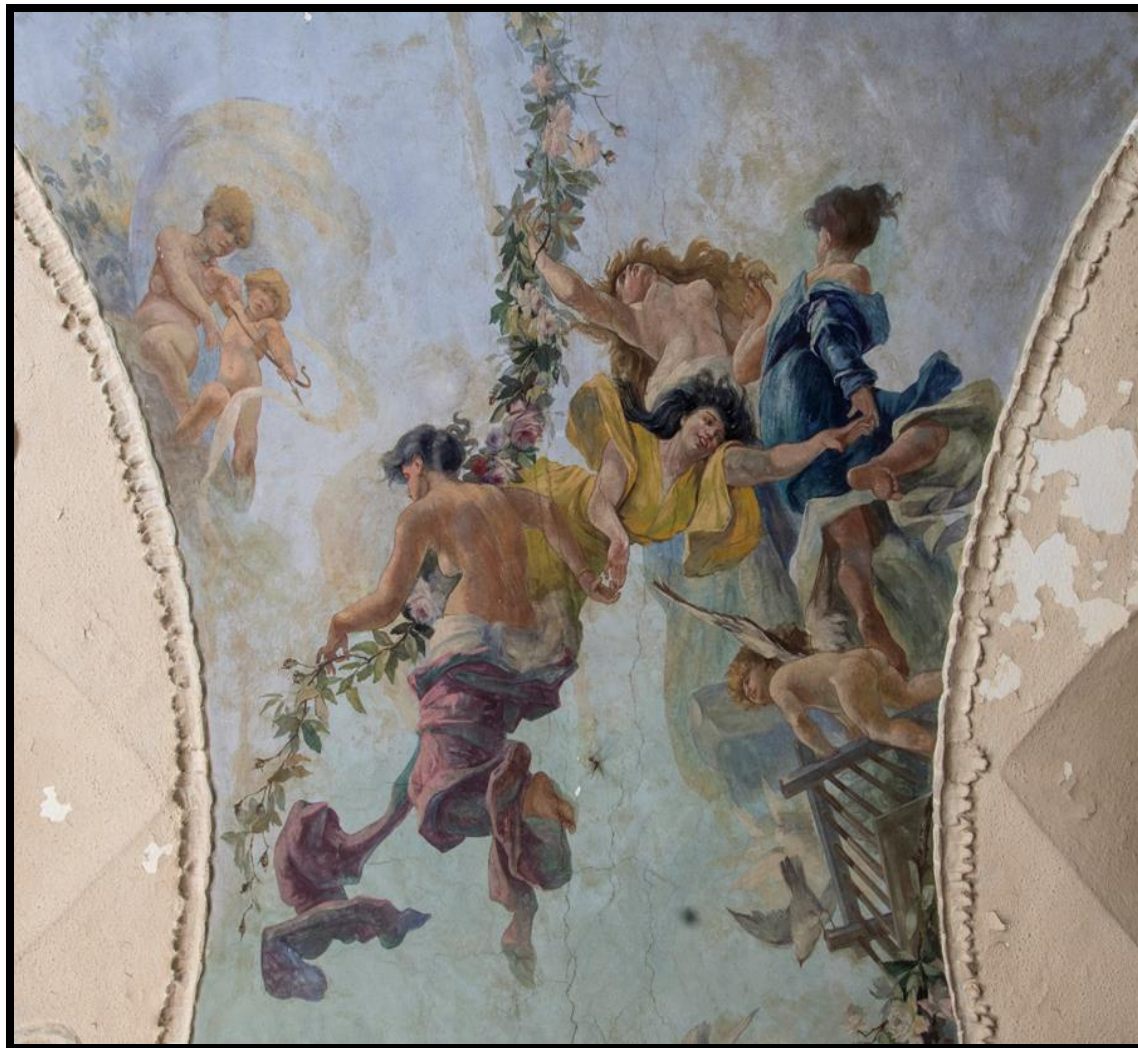
Slika 22 Zidni oslik, prvi kat, svod središnjeg salona, rad Giovannija Fumija, prikaz personificiranih godišnjih doba na stropu, stanje tijekom radova

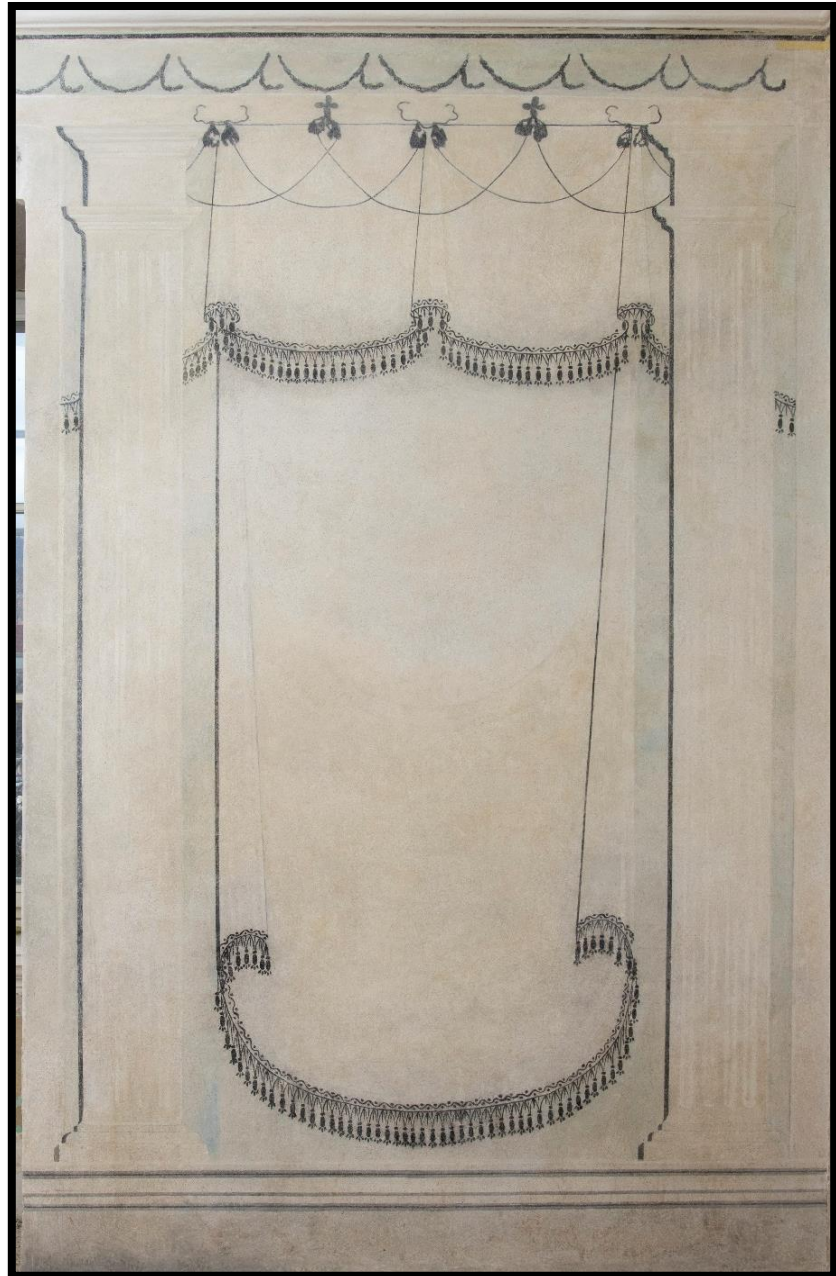
Slika 38 Prostorija 208, dio sjevernog zida, nakon obavljenih konzervatorsko-restauratorskih radova

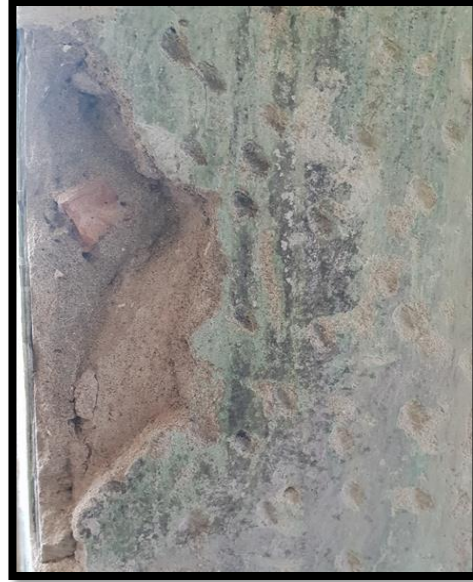
Na zidu je, osim već spomenutog slikanog sloja s prikazom zastora, otkriven donji, izvorni žbukani sloj s naslikanom svijetlosivom mramorizacijom (**Slike 40., 41.**). Taj žbukani sloj je natučen i slabo očuvan. Isti sloj je otkriven u ukkladama na bočnim stranama prozorskih niša i njihovih parapetnih zidova.

Slika 41 Prostorija 208, sjeverni zid, detalj, prikaz sloja starijeg oslika

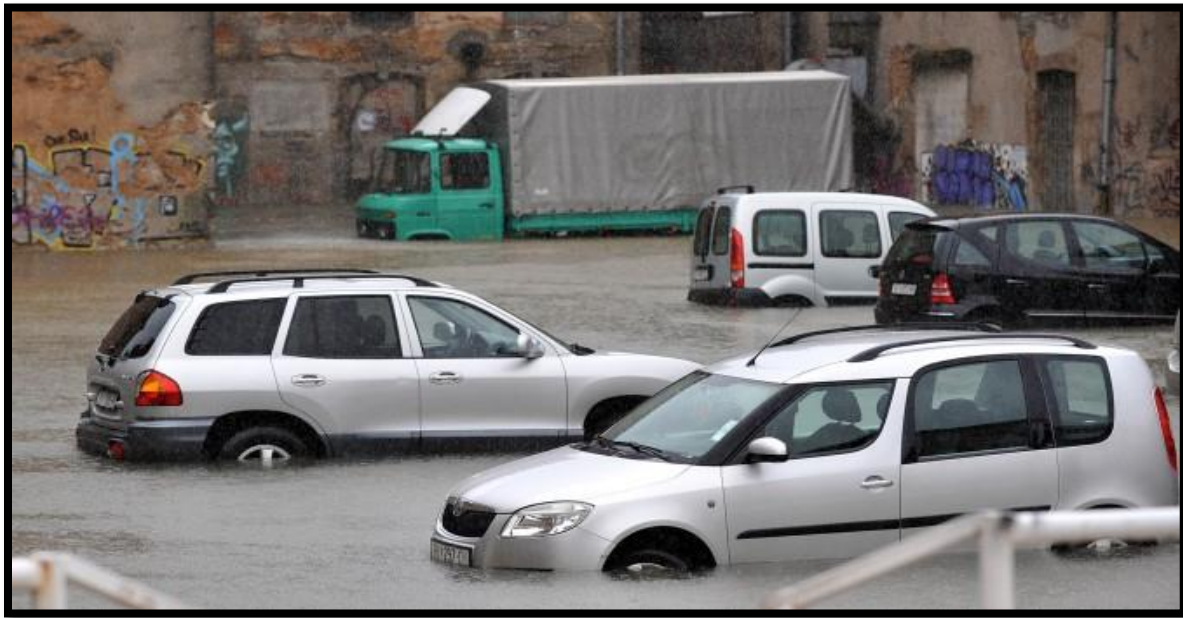
Slika 53 Kompleks tvornice Šećerane, poplave uslijed povećanih oborina

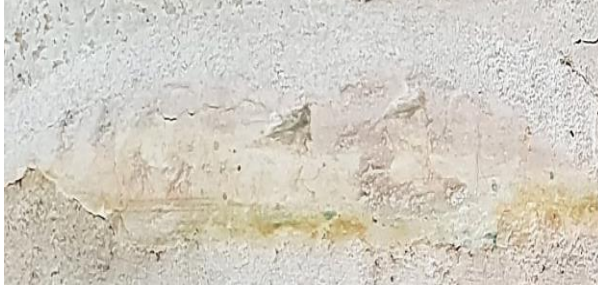
<p>Žućkaste mrlje u zoni ispod vijenca, uzrokovane vjerojatno vlagom koja je dovela do promjene boje proteinskog veziva.</p>

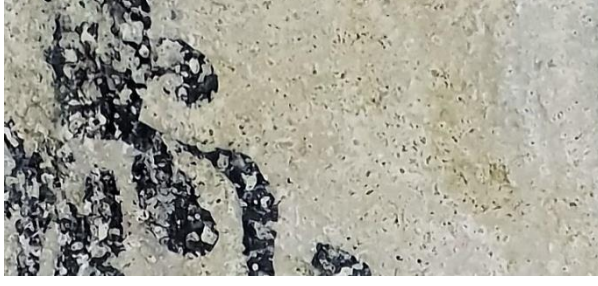
<p>Masne mrlje na središnjem dijelu oslika zastora, vjerojatno uzrokovane otpuštanjem veziva iz uljnog naliča.</p>

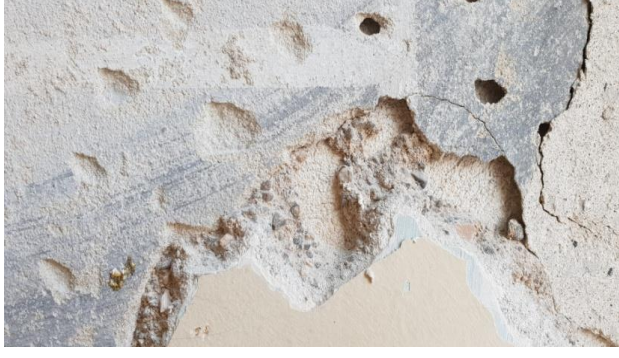
<p>Veće lakune u sloju intonaca prethodnog slikanog sloja</p>

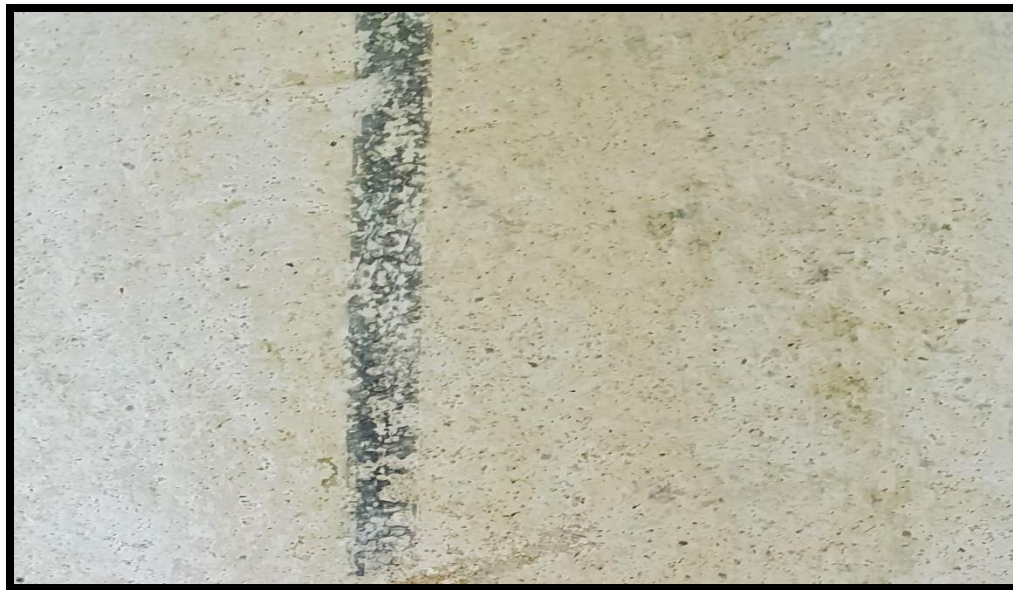
Slika 72 Žučkaste mrlje nastale kao posljedica otpuštanja veziva iz naknadnog naliča

Neki slojevi naliča su na određenim mjestima čvrsto prionuli na slikani sloj te je bio potreban oprez kako bi se izbjegla površinska abrazija ili skidanje slikanog sloja. Vapneni nalič je bio najteže uklonjiv sa rubnih dijelova slike, uz rub koji se spaja s istočnim zidom. Na tim dijelovima gdje je nalič bio čvrsto vezan korišten je tampon s destiliranom vodom kako bi omekšao stvrdnuti sloj naliča. Najefikasnijim sredstvom uklanjanja pokazao se skalpel s promjenjivim nožićima. Kod skidanja zadnjeg sloja naliča bio je nužan pojačan oprez kako vrh skalpela ne bi ostavio tragove "uboda" i time nepovratno ošteti slikani sloj. Slikani sloj bio je relativno stabilan, nije se praškasto osipao niti luskao. Slikani sloj je dočišćen kombinacijom skalpela s mobilnom oštricom i Wishab gumicom sa žutim dijelom. S obzirom na delikatnost slikanog sloja na kojem se dočišćavao nalič, dočišćavanje se izvodilo i uz pomoć optivizora¹⁰⁰.

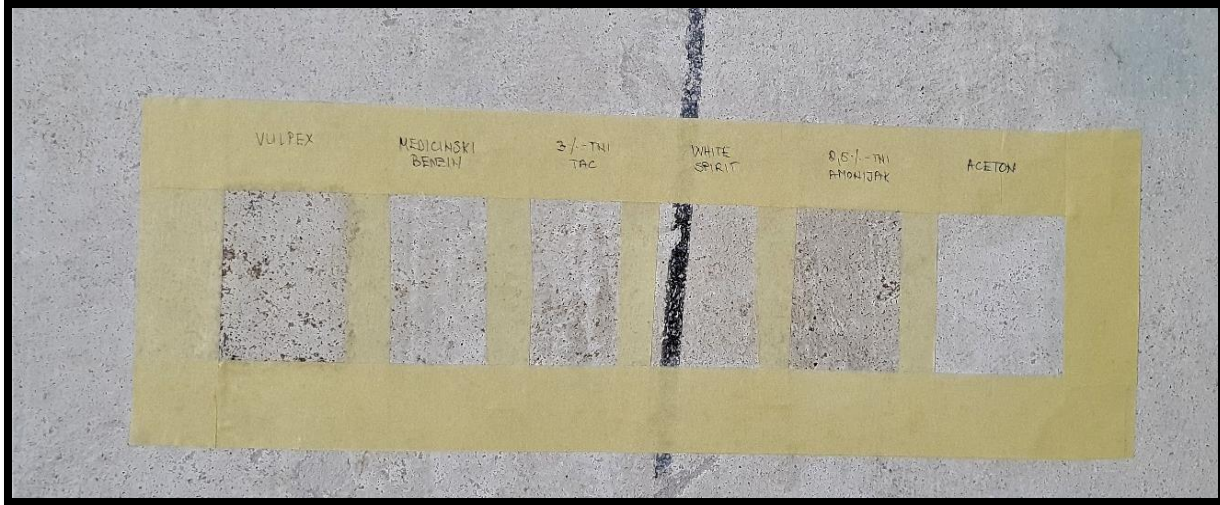
Slika 74 Probe čišćenja masnih mrlja na desnoj polovici oslika kod prikaza stupa

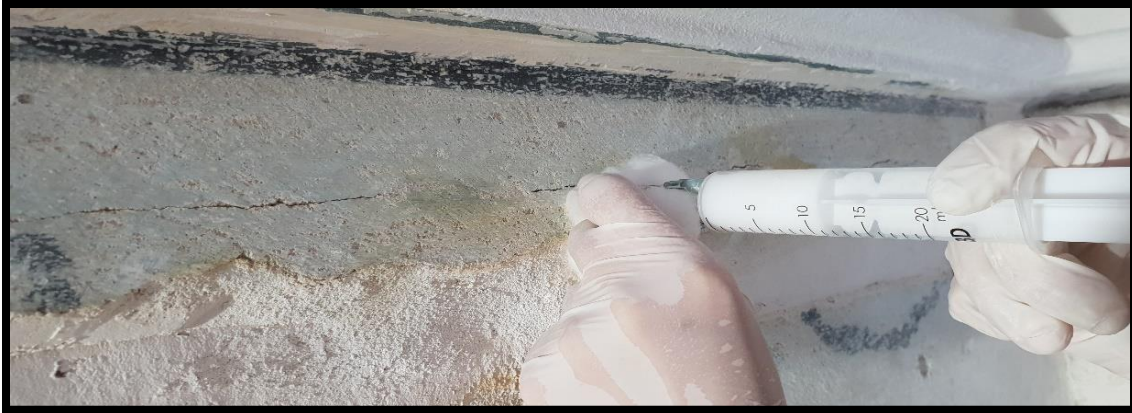
Slika 77 Detalj, injektiranje horizontalnog napuknuća u gornjoj zoni

Injektiranje je izvedeno kroz više rupica probušenih pomoću medicinske igle duž horizontalnog pružanja napuknuća. Postupak injektiranja je za svaku šupljinu ponovljen više puta kroz nekoliko dana. Zahvat injektiranja rađen je postepeno kako bi se osiguralo adekvatno stvrdnjavanje injekcionog materijala. Pojava žućkastih mrlja na slikanom sloju je posljedica organskih nečistoća u žbuci koje aktivira voda iz smjese (**Slika 78.**). Mrlje su kasnije dočišćene tamponom vate

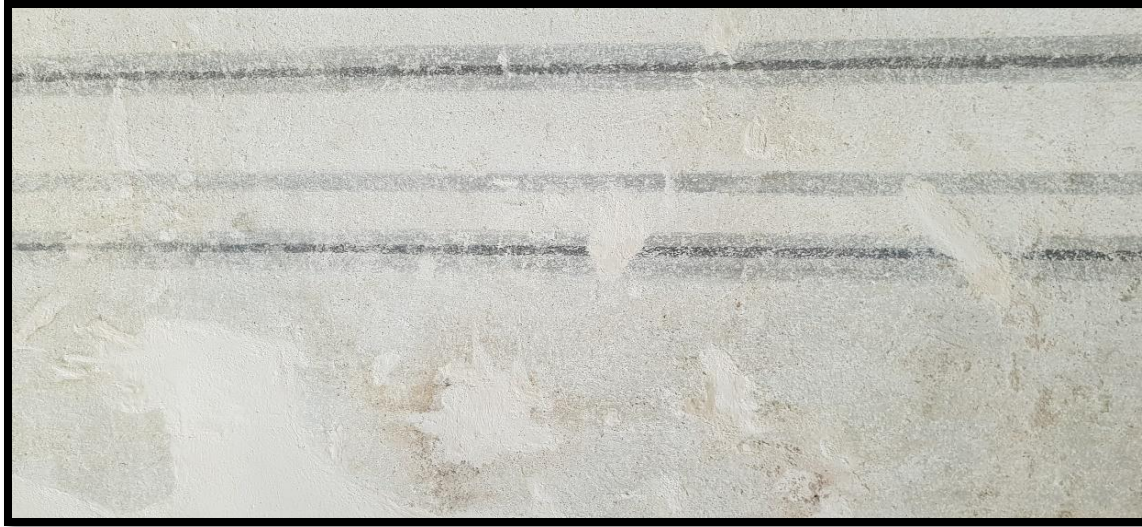
Slika 87 Detalj, žbukane nadoknade u sloju intonaca u zoni parapeta

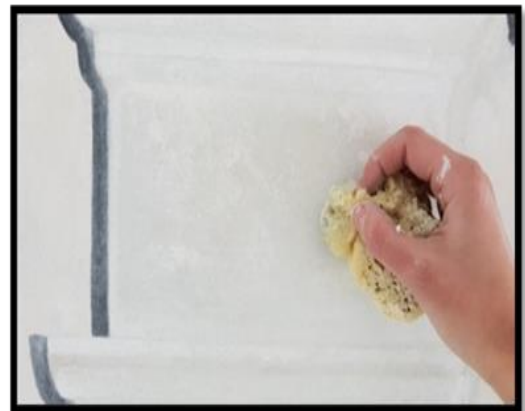
Na mjestima gdje je dominirala bijela boja korištena je morska spužva umočena u vapneno mlijeko s dodatkom cinkove bijele. Na taj način se imitirala tekstura površine gdje je dočišćen bijeli nalič (**Slika 96.**).

Slika 96 Detalj, imitacija teksture površine

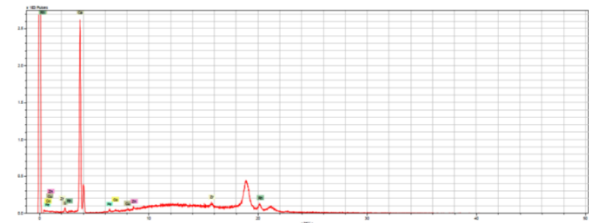
Redni broj analize	Broj/ime uzorka i opis mjernog područja	Detektirani elementi	Interpretacija rezultata	XRF spektar
1	A, crna, br. 24683, konturna linija kod baze stupa	Ca, (S, Fe, Co, Cu)	Gips, crna

<p>Slika 1. XRF spektar uzorka lab. br. 24683 Očitani elementi (elementi u tragovima) Ca (S, Fe, Co, Cu)</p>
2	B, bijela, br. 24684, kanelira	Ca, Fe, (Sr, Hg, Zn, K, Ba, Si, Mn, Cr, S)	Gips, željezni oksid

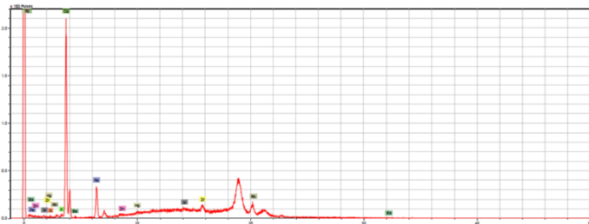
<p>Slika 2. XRF spektar uzorka lab. br. 24684 Očitani elementi (elementi u tragovima) Ca, Fe (Sr, Hg, Zn, K, Ba, Si, Mn, Cr, S)</p>
3	C, zelena, br. 24685, pozadina kod desnog stupa	Fe, Ca, (Mn, Ba, K, Zn, Cr)	Gips, zelena zemlja

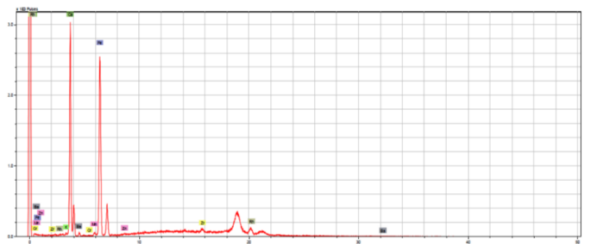
<p>Slika 3. XRF spektar uzorka lab. br. 24685 Očitani elementi (elementi u tragovima) Fe, Ca (Mn, Ba, K, Zn, Cr)</p>

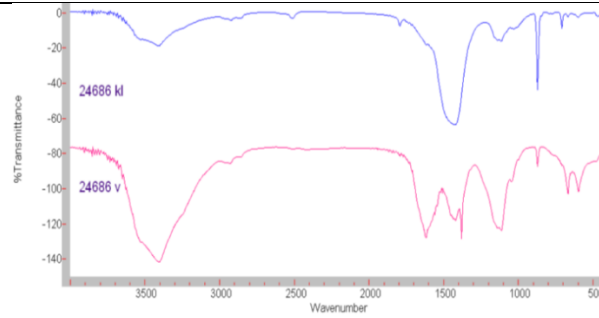
Redni broj analize	Broj/im e uzorka i opis mjernog područja	Detektirani elementi	Interpretacija rezultata	FT-IR spektroskopija
4	D, 24686, desni vanjski rub zastora	kalcijev sulfat dihidrat ($\text{CaSO}_4 \times 2\text{H}_2\text{O}$), kalcijev karbonat (CaCO_3), nitrati i silikati	Gips, karbonatizirano vapno s tragovima soli

Slika 1. FT-IR spektri kloroformskog i vodenog ekstrakta uzorka lab. br. 24686

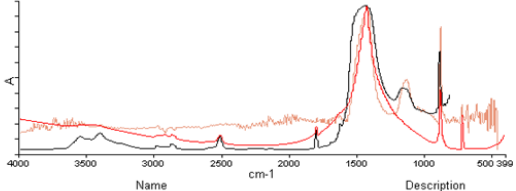
Redni broj analize	Broj/im e uzorka i opis mjernog područja	Detektirani elementi	Interpretacija rezultata	FT-IR spektroskopija
5	V1, desni donji rub zastora	Kalcij karbonat, sulfat	Nema prisutnih organskih tvari	<p>Report Details Report Location: C:\pel_data\reports\Maja Subečić Miklin_V1 ekstr_Puović_masna mrlja.rtf Report Creator: Administrator Report Date: 20. svibanj 2020 11:37</p> <p>Sample Details Sample Name: V1 ekstr_Puović_masna mrlja.rtf Sample Description: Sample 006 By Administrator Date srijeda, svibanj 20 2020 Analyst: Administrator Creation Date: 20.5.2020 11:34:41 X-Axis Units: cm-1 Y-Axis Units: A</p> <p>Search Result Graph</p>
