# Konzervatorsko-restauratorski radovi na zidnom osliku u palači Šećerane u Rijeci

**Master's thesis / Diplomski rad**

KONZERVATORSKO-RESTAURATORSKI RADOVI NA ZIDNOM OSLIKU U PALAČI  
ŠEĆERANE U RIJECI

DIPLOMSKI RAD

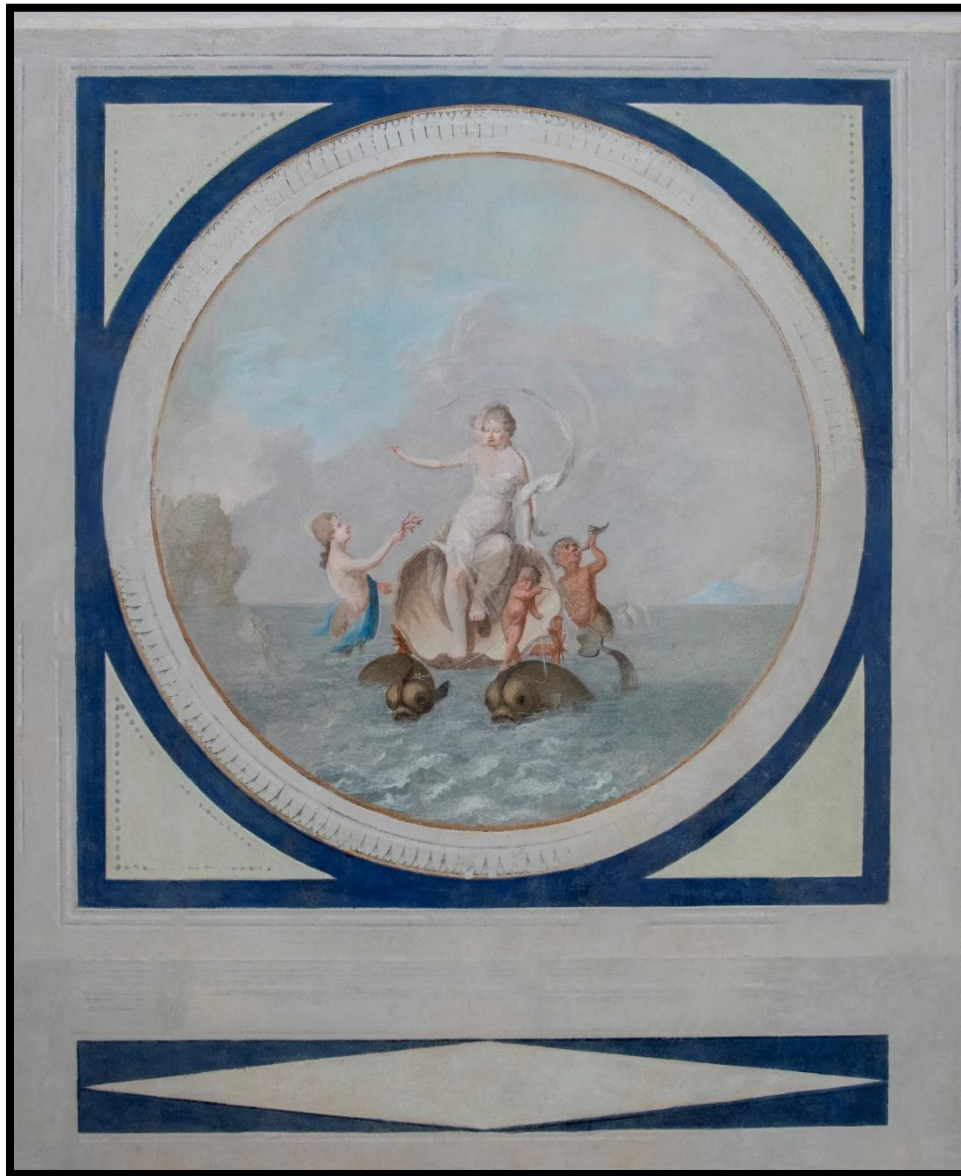
*Slika 31 Palača Šećerane, budoar, slika s, mitološkim prikazom Galateje s pentimentom koji se nazire ispod, stanje tijekom radova*

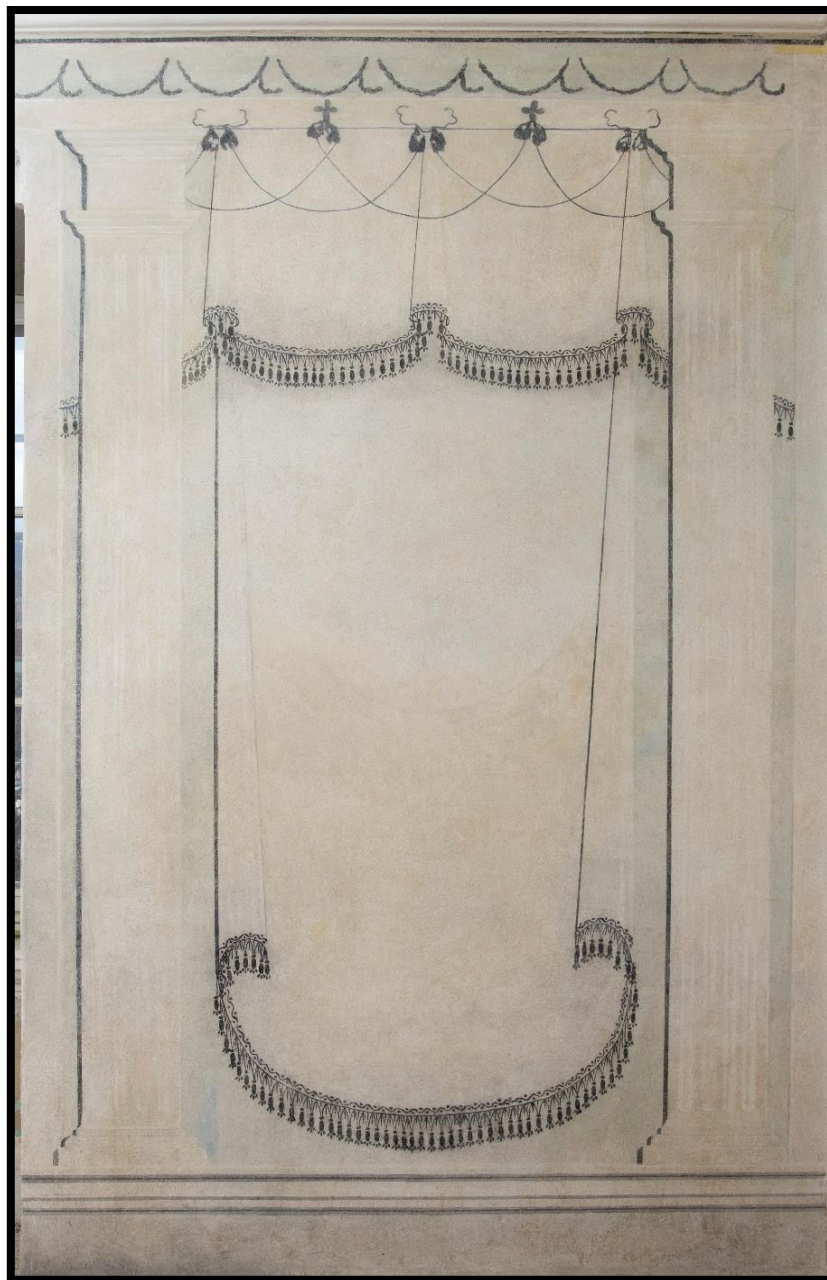
*Slika 38 Prostorija 208, dio sjevernog zida, nakon obavljenih konzervatorsko-restauratorskih radova*

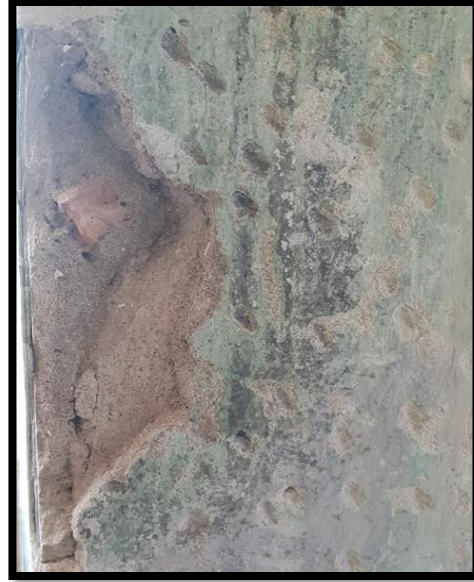
Na zidu je, osim već spomenutog slikanog sloja s prikazom zastora, otkriven donji, izvorni žbukani sloj s naslikanom svijetlosivom mramorizacijom (**Slike 40., 41.**). Taj žbukani sloj je natučen i slabo očuvan. Isti sloj je otkriven u ukkladama na bočnim stranama prozorskih niša i njihovih parapetnih zidova.

*Slika 41 Prostorija 208, sjeverni zid, detalj, prikaz sloja starijeg oslika*

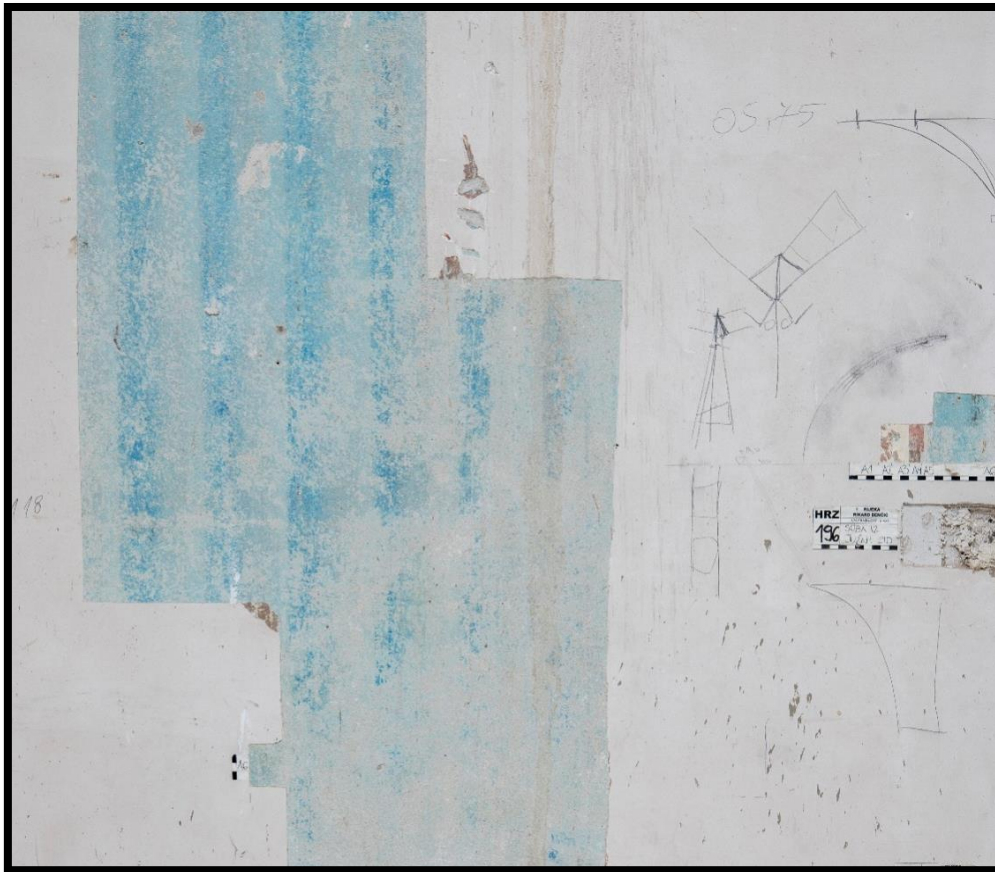
*Slika 46 Drugi kat, soba 212, južni zid, detalj sonde s prikazom dekorativnog zastora prije početka radova*

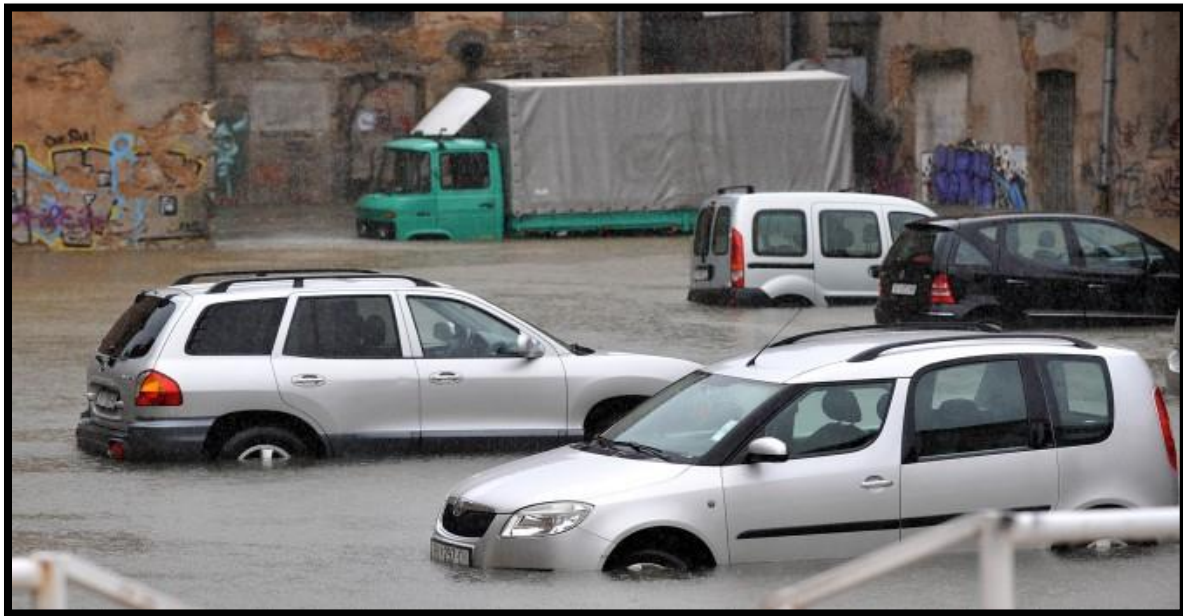
Palača Šećerane dio je kompleksa Benčić smještenog na gradskom predjelu zvanom Brajda. Kompleks je izvorno bio na elevaciji u razini nadmorske visine, a kasnijim nasipavanjem obale zbog dogradnje željezničke pruge, čitava obala i kompleks podignuti su za 70 cm. Poplave u kompleksu bile su relativno učestale zbog kombinacije nekoliko nepovoljnih faktora: loše odvodnje, učestalih oborina, poplavlivanja kanaliziranog potoka „Potok“ i visoke podzemne vode (Slika 53).<sup>81</sup> Ugradnjom podzemne cisterne uz sjeveroistočni dio zgrade taj problem je riješen. Voda će se uz pomoć pumpi prazniti direktno u kanalizirani potok<sup>82</sup>.

*Slika 53 Kompleks tvornice Šećerane, poplave uslijed povećanih oborina*

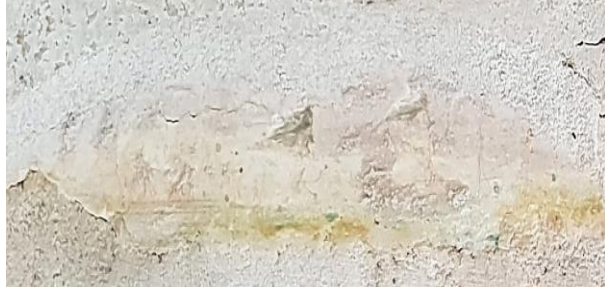
<p>Žućkaste mrlje u zoni ispod vijenca, uzrokovane vjerojatno vlagom koja je dovela do promjene boje proteinskog veziva.</p>

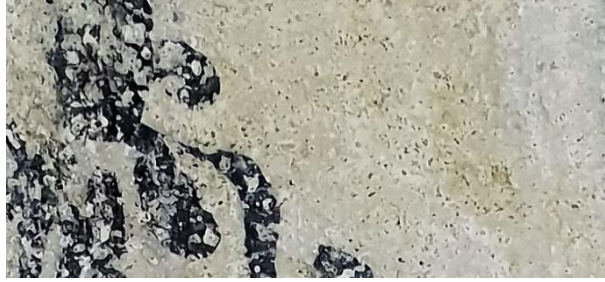
<p>Masne mrlje na središnjem dijelu oslika zastora, vjerojatno uzrokovane otpuštanjem veziva iz uljnog naliča.</p>

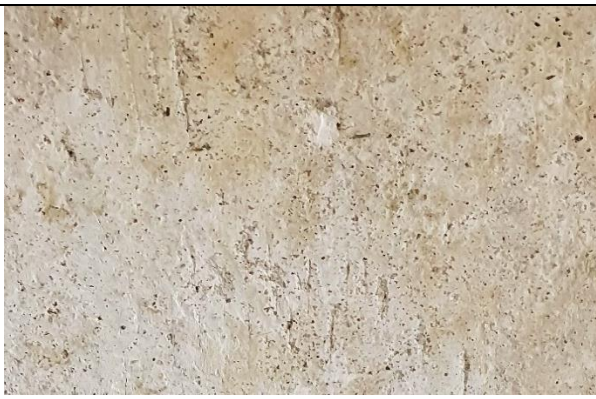
<p>Ogrebotine na čitavoj površini zida vjerojatno nastale kao posljedica uporabe skalpela prilikom mehaničkog čišćenja.</p>

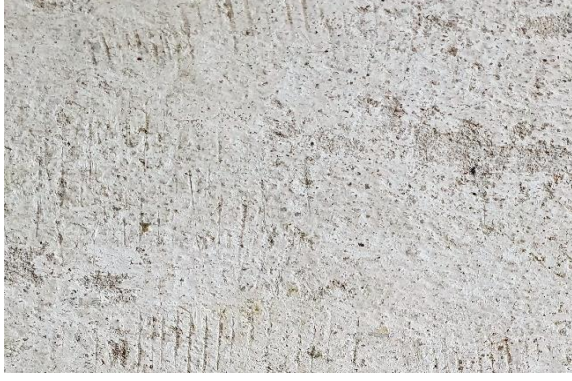
<p>Ogrebotine nastale uporabom dlijeta, prisutne su sporadično na čitavoj površini.</p>

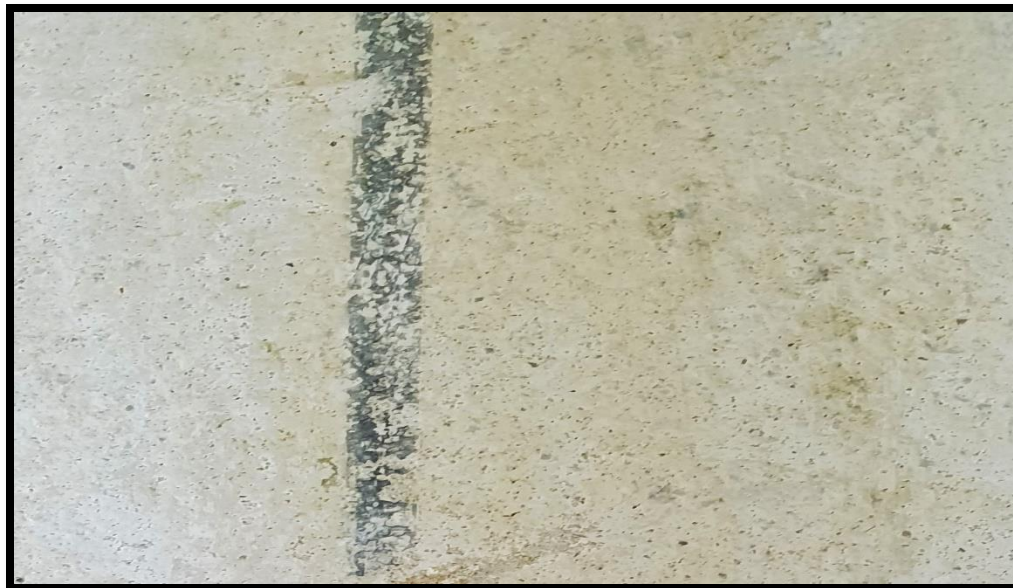
*Slika 72 Žučkaste mrlje nastale kao posljedica otpuštanja veziva iz naknadnog naliča*

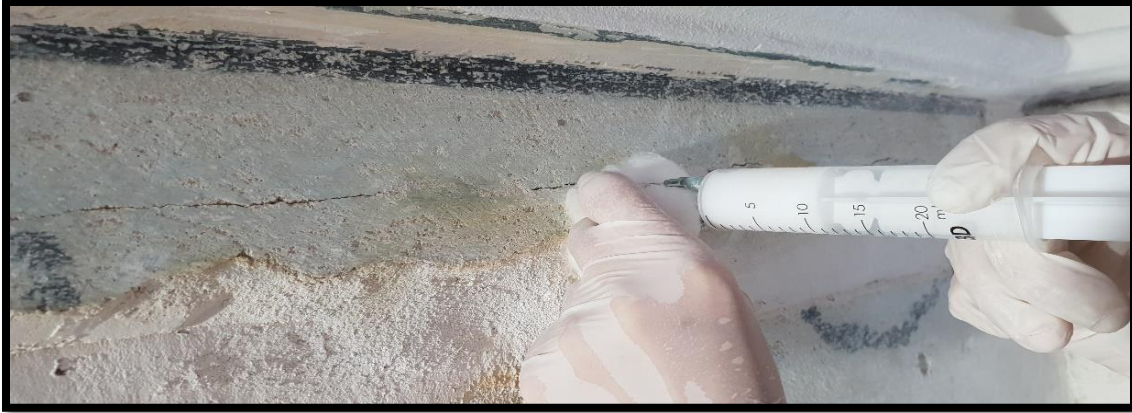
*Slika 77 Detalj, injektiranje horizontalnog napuknuća u gornjoj zoni*

Injektiranje je izvedeno kroz više rupica probušenih pomoću medicinske igle duž horizontalnog pružanja napuknuća. Postupak injektiranja je za svaku šupljinu ponovljen više puta kroz nekoliko dana. Zahvat injektiranja rađen je postepeno kako bi se osiguralo adekvatno stvrdnjavanje injekcionog materijala. Pojava žućkastih mrlja na slikanom sloju je posljedica organskih nečistoća u žbuci koje aktivira voda iz smjese (**Slika 78.**). Mrlje su kasnije dočišćene tamponom vate

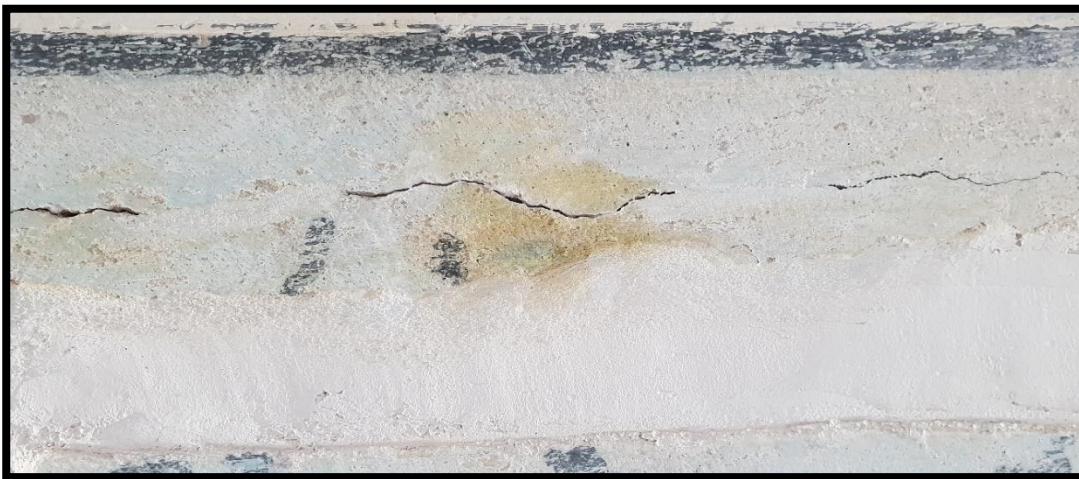
*Slika 78 Detalj, mrlje nastale nakon reagiranja injekcionog materijala s nečistoćama prisutnima u izvornoj žbuci*

umočenim u aceton. Zaostale mrlje naknadno su izretuširane kako bi se smanjila njihova vizualna uočljivost.

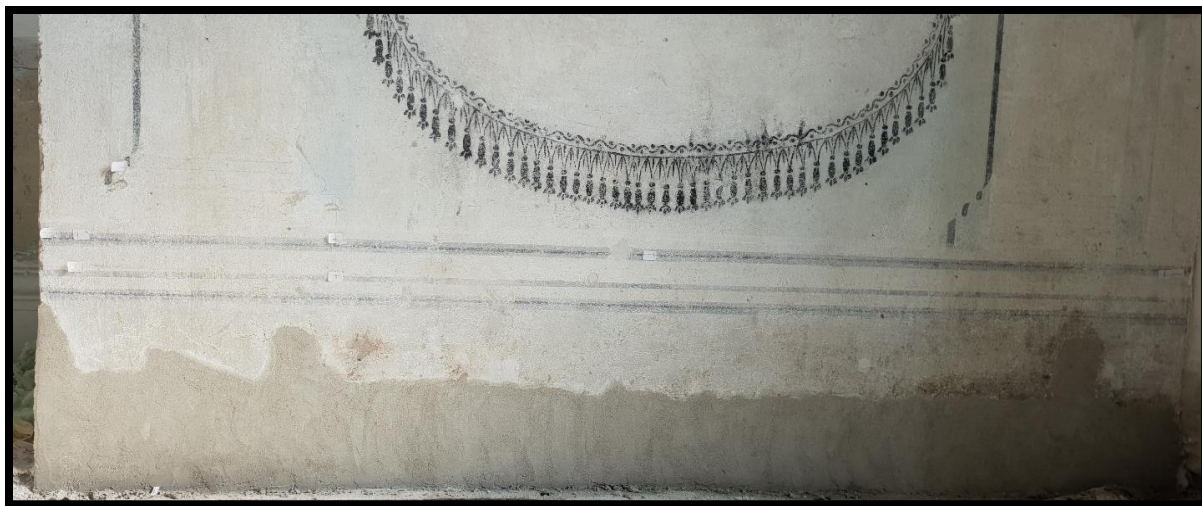
*Slika 83 Detalj, reintegrirana donja zona oslika, noviji kronološki sloj*

Sve lakune u prvom kronološkom sloju zapunjene su žbukom 6 ( vidi tablicu 6. i vidi **Sliku 83.**).

kitanja obrađeni brusnim papirom ili potpuno uklonjeni, ovisno o tome koliko su adhezivno oslabili. Nakon sušenja reintegrirana područja su obrađena (zaglađena) finim brusnim papirom kako bi se dobile tekstura i istrošenost površine izvorne žbuke. Za obradu su korišteni stirodur (ekstrudirani polistiren<sup>121</sup>) i brusni papir krupnije granulacije 220.

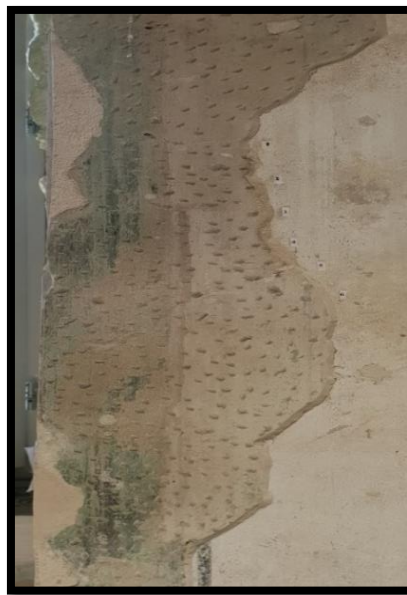
*Slika 85 Prostorija 208, sjeverni zid, detalj ispiketane mramorizacije*

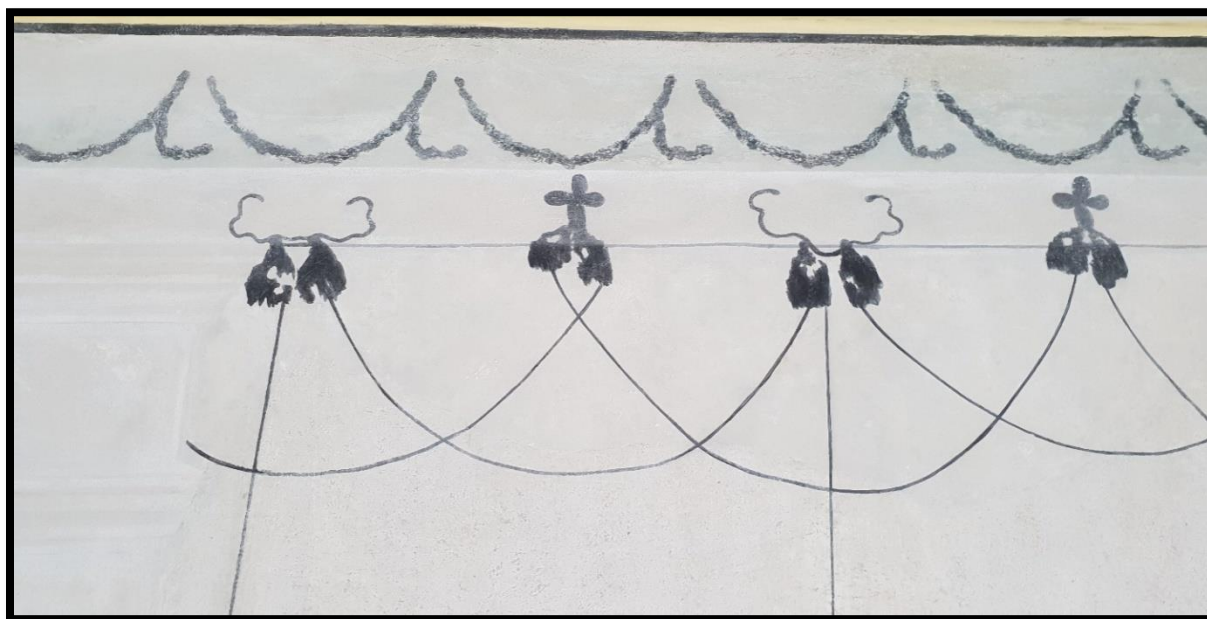
*Slika 93 Detalj, prikaz rekonstrukcije gornjeg nedostajućeg dijela zastora*

Za izvedbu rekonstrukcije korišteni su široki kistovi cca.10 cm i pigmenti u prahu vezani 1,5%-tnom Tylose MH300. Rekonstrukcija je izvedena uz stručnu pomoć mentorice, izv. prof. mr. art. Suzane Damiani. Kod rekonstrukcije je važno postići balans između originala i rekonstruiranog dijela. Rekonstrukcija ne smije djelovati "svježe" i novo<sup>133</sup>. Kako bi se imitirala istrošenost

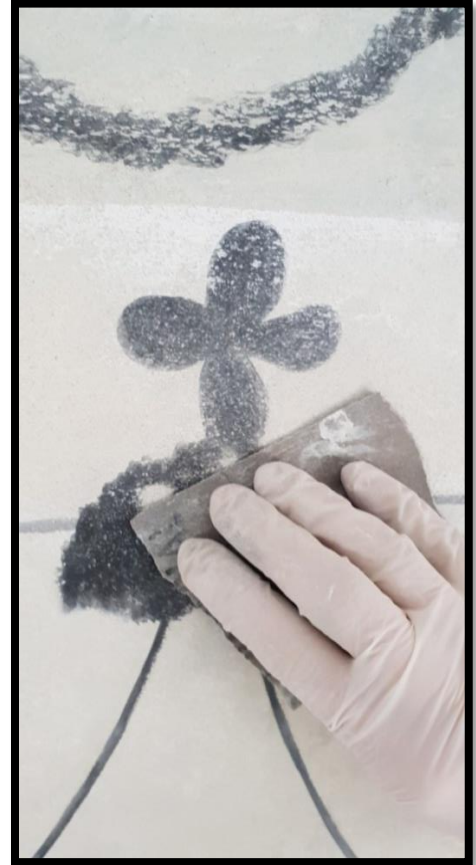
*Slika 94 Detalj, uporaba brusnog papira za dobivanje izgleda „starosti“*

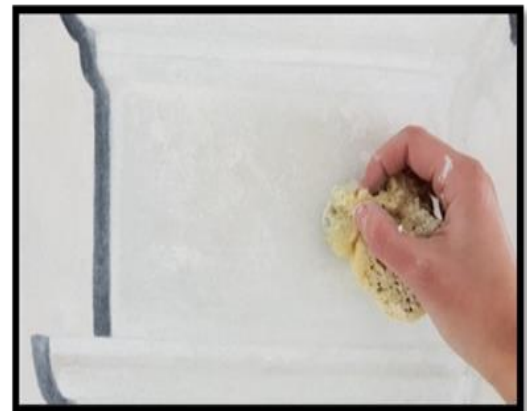
*Slika 96 Detalj, imitacija teksture površine*

Na mjestima gdje je dominirala bijela boja korištena je morska spužva umočena u vapneno mlijeko s dodatkom cinkove bijele. Na taj način se imitirala tekstura površine gdje je dočišćen bijeli nalič (**Slika 96.**).

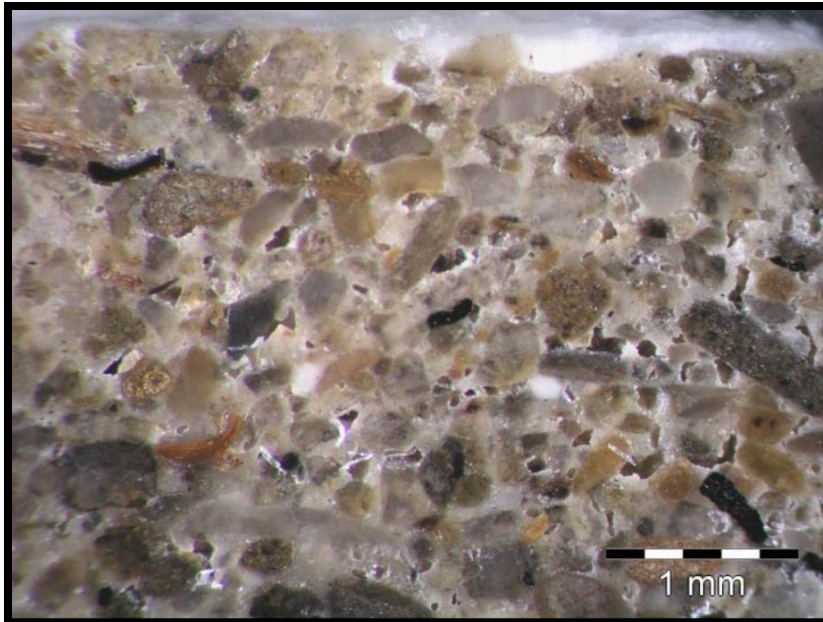
Slika 4. Mikrofotografija poprečnog presjeka uzorka žbuke lab. br. 24687  
(reflektirano svjetlo)

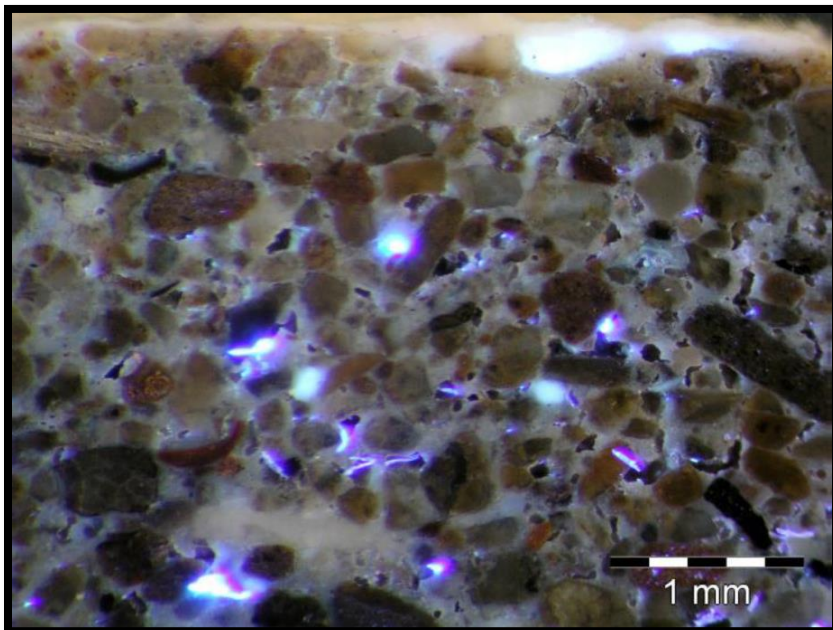
Slika 5. Mikrofotografija poprečnog presjeka uzorka lab.broj 24687  
(reflektirano ultraljubičasto osvjetljenje (UV) pobuda 360-380 nm; emisija 415 nm.)
