Konzervatorsko-restauratorski radovi na zidnom osliku u palači Šećerane u Rijeci

Master's thesis / Diplomski rad

2020

KONZERVATORSKO-RESTAURATORSKI RADOVI NA ZIDNOM OSLIKU U PALAČI
ŠEĆERANE U RIJECI

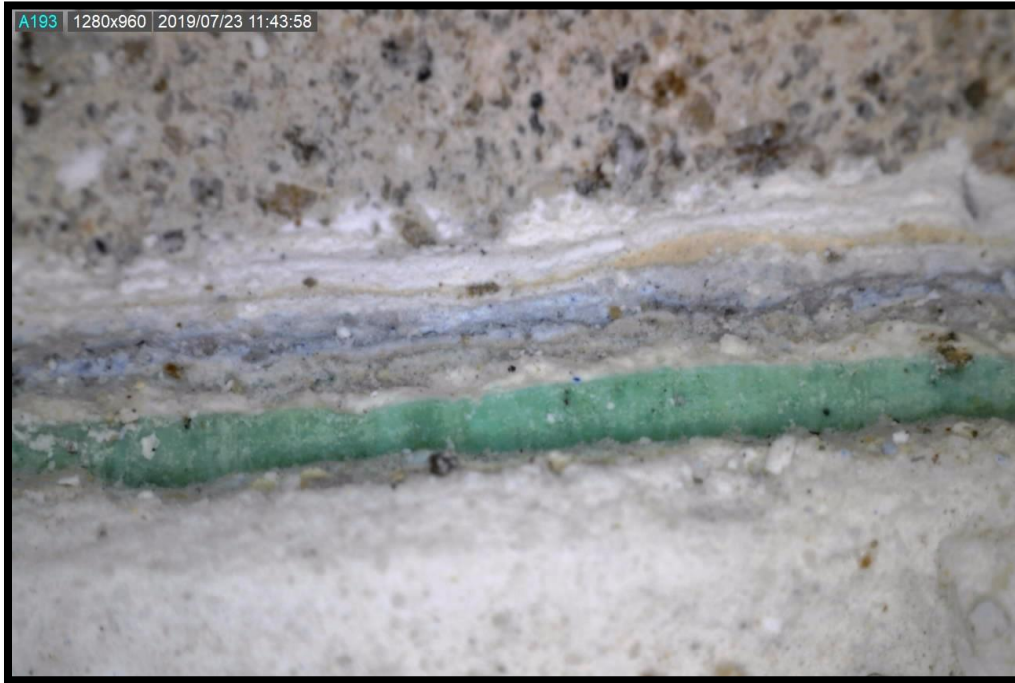
Slika 66 Detalj, fotografija Dino-Liteom, sonda u gornjem središnjem dijelu zastora

Fotografirana je sonda u gornjem središnjem dijelu zastora. Sonda je fotografirana na više mjesta kako bi se dobio točan uvid u količinu slojeva. Fotografirani su naknadni naliči koji su uklonjeni za vrijeme mehaničkog čišćenja (**Slika 65.**). Makrofotografije nisu pokazale tragove oslabljene adhezije ili kohezije stratigrafskih slojeva te se iz vizualnog pregleda da zaključiti kako su slojevi bili relativno homogeni (**Slika 66.**).

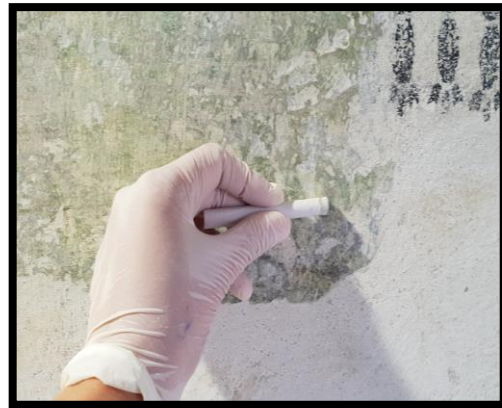
Slika 70 Detalj, čišćenje zidne slike staklenim vlaknima

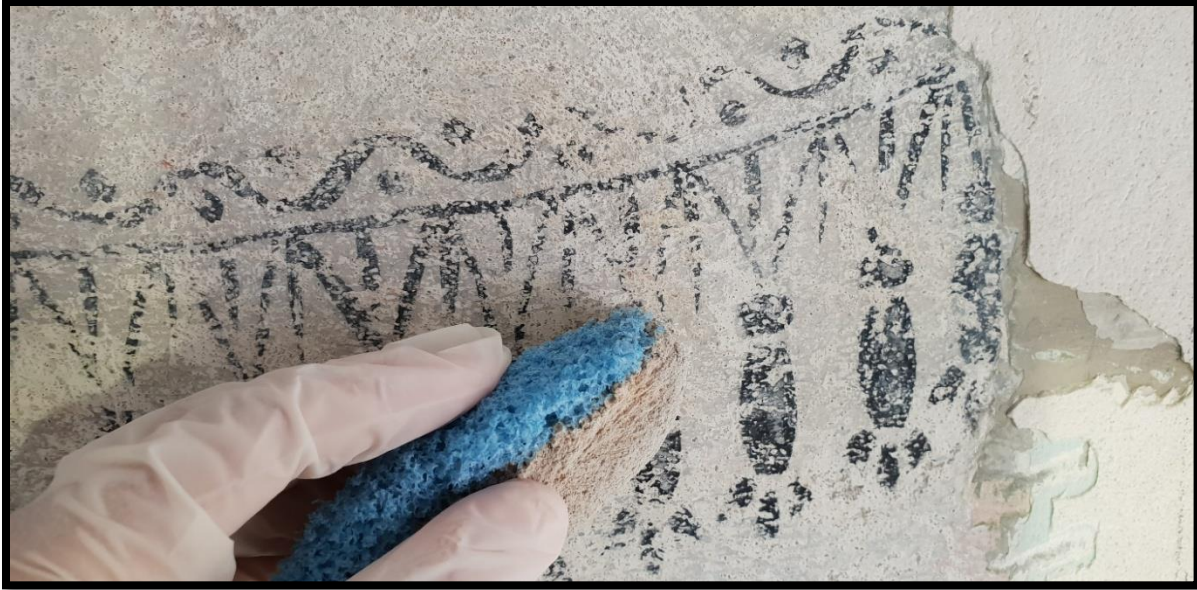
Slika 71 Dočišćavanje zidne slike mekanim dijelom Wishab gumice

Neki slojevi naliča su na određenim mjestima čvrsto prionuli na slikani sloj te je bio potreban oprez kako bi se izbjegla površinska abrazija ili skidanje slikanog sloja. Vapneni nalič je bio najteže uklonjiv sa rubnih dijelova slike, uz rub koji se spaja s istočnim zidom. Na tim dijelovima gdje je nalič bio čvrsto vezan korišten je tampon s destiliranom vodom kako bi omekšao stvrdnuti sloj naliča. Najefikasnijim sredstvom uklanjanja pokazao se skalpel s promjenjivim nožićima. Kod skidanja zadnjeg sloja naliča bio je nužan pojačan oprez kako vrh skalpela ne bi ostavio tragove "uboda" i time nepovratno ošteti slikani sloj. Slikani sloj bio je relativno stabilan, nije se praškasto osipao niti luskao. Slikani sloj je dočišćen kombinacijom skalpela s mobilnom oštricom i Wishab gumicom sa žutim dijelom. S obzirom na delikatnost slikanog sloja na kojem se dočišćavao nalič, dočišćavanje se izvodilo i uz pomoć optivizora¹⁰⁰.
