KONZERVATORSKO-RESTAURATORSKI RADOVI NA FRAGMENTU  
TRANSFERA ZIDNE SLIKE OSVALDA BIERTIA SA SVODA CRKVE  
BDM U JASTREBARSKOM I VRAĆANJE NA IZVORNI NOSILAC

DIPLOMSKI RAD

**Naslov diplomskog rada:** Konzervatorsko-restauratorski radovi na fragmentu transfera zidne  
slike Osvalda Biertija sa svoda crkve BDM u Jastrebarskom i  
vraćanje na izvorni nosilac

Na središnjem dijelu zakrivljenog svoda svetišta, na nekoliko starijih slikanih slojeva, nalazio se medaljon iz 1908. godine spomenutog majstora. Radi izbjegavanja oštećenja prilikom statičke sanacije svoda, medaljon je 2012. godine odvojen *stacco* metodom. Odvojen je u 5 fragmenata/dijelova, od kojih je jedan konzerviran i restauriran u sklopu diplomskog rada Dominika Marijića 2016. godine te dva u sklopu diplomskog rada Benedikte Vilenice 2018. godine. Nakon radova, fragmenti su pripremljeni za spajanje i vraćanje *in situ*.

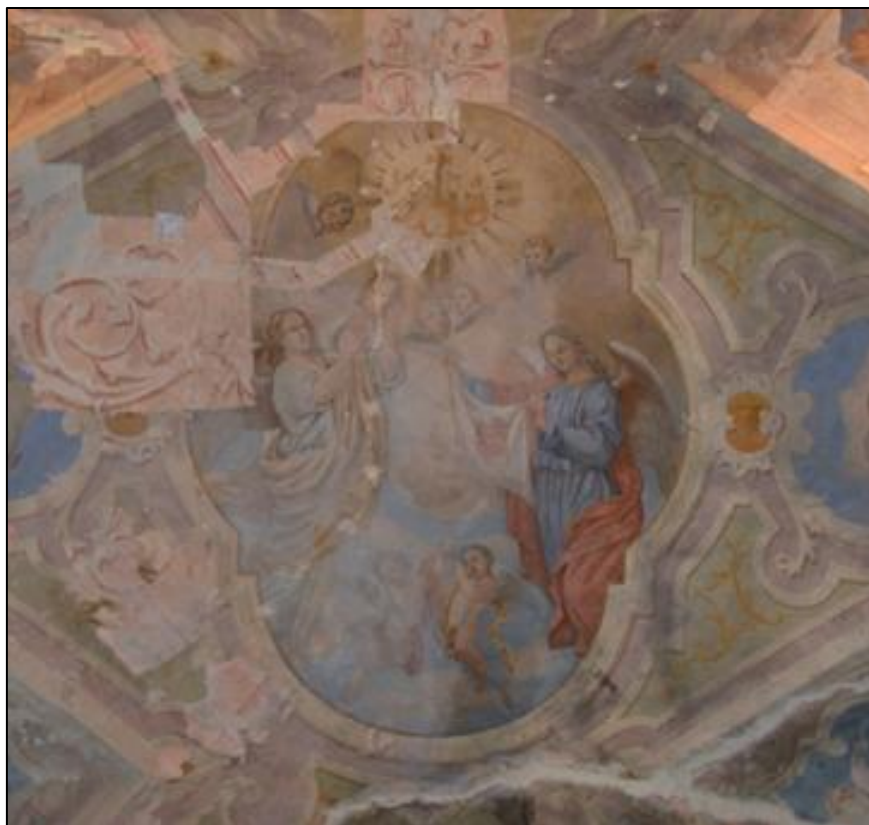
**Slika 21.** Osvaldo Bierti, Anđeli nose Kristove muke, 1908. *fresco*,  
crkva BDM, Jastrebarsko, svod svetišta, cjelina prije 2012.g.

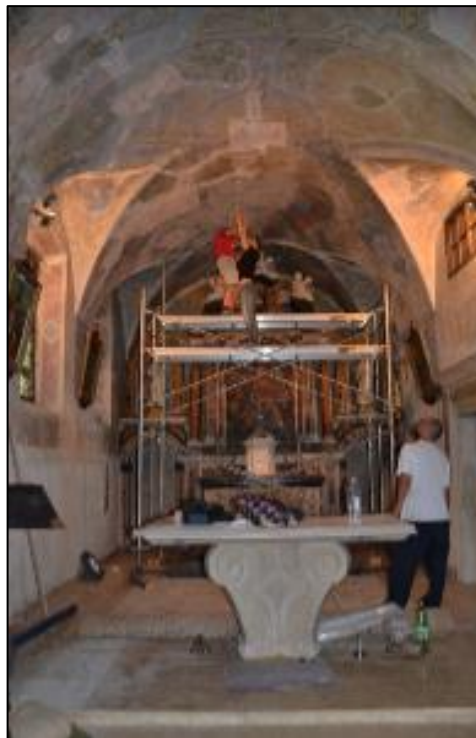
**Slika 27.** Pripremni radovi prije odvajanja medaljona

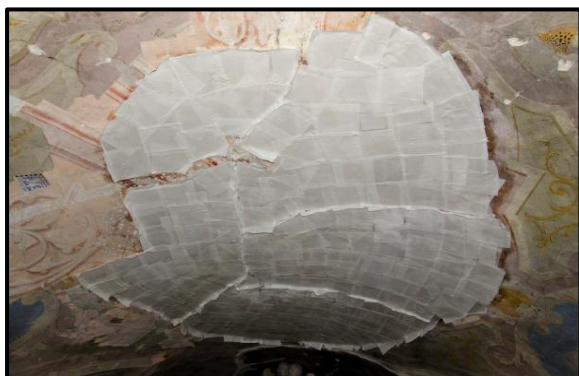
**Slika 28.** *Facing* na površini lica slike

Nakon čišćenja površine lica slike, na cijelu površinu medaljona postavljen je *facing*. Zbog velikih dimenzija medaljona, izrezan je na pet dijelova čije su granice rezanja određene prema postojećim oštećenjima te su naznačene na *facingu* zbog lakšeg rezanja. Prvi sloj *facinga* je japanski papir koji je lijepljen 15%-tnom otopinom *Paraloidom B72* i platno kao drugi sloj lijepljen istim vezivom (*Paraloid B72*). Platno je lijepljeno tako da su se manji komadi preklapali jedan preko drugog kako bi ih se u kasnijoj intervenciji lakše odvajali od površina lica slike. (slika 28 i slika 29.)

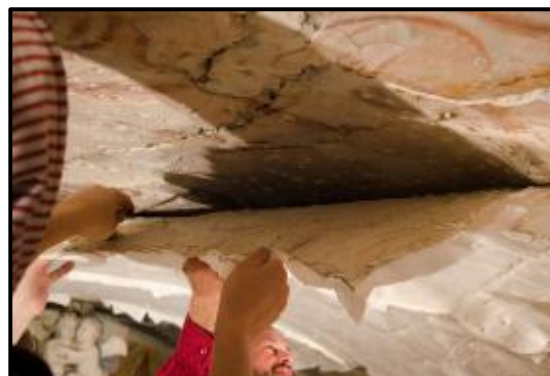
**Slika 29.** Detalj odvajanja zidne slike *stacco* metodom

Odvajanje se izvodilo laganim kontroliranim udarcima gumenim čekićem po *facingu* kako bi sloj žbuke *intonaca* oslabio. Zatim se pomoću metalnih alata koji su dovoljno tanki da uđu u strukturu zida, oslabila veza sloja *intonaca* sa slojem pod njim. Na nekim dijelovima medaljona se postupak transfera morao ponoviti jer je dio *intonaca* i slikanog sloja ostao fiksiran na svodu. Netom nakon odvajanja fragmenti su položeni na ravnu podlogu, a kasnije su premješteni na drvenu podlogu koja nije u potpunosti pratila zakrivljenost svoda. (slika 30 i slika 31.) Fragmenti su tako na drvenoj podlozi transportirani i uskladišteni na Odsjek za konzerviranje i restauriranje umjetnina.

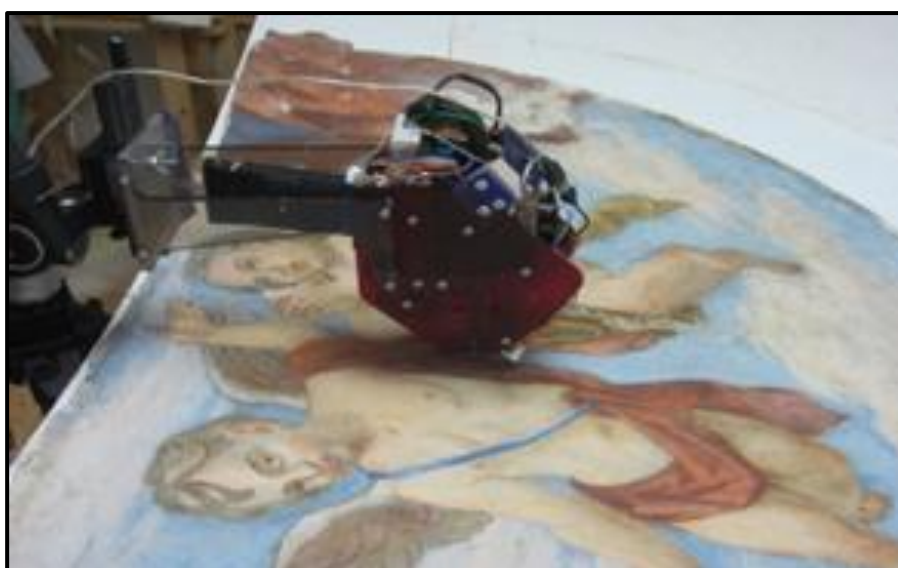
**Slika 36.** Analiza pigmenata XRF uređajem

Rezultati analize pokazali su da se na slici nalaze pigmenti zemljani oker, kromova zelena, crveni oker pomiješan s umbrom te bijela – kalcij karbonat.

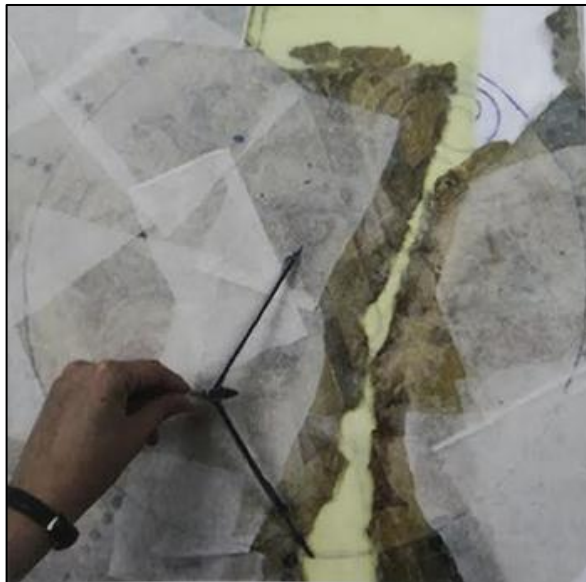
**Slika 38.** Prikaz tijeka rekonstrukcije nedostajućeg dijela

Nakon reintegracije poledine, fragmenti su okrenuti na lice slike i namjestili su se u poziciju u kojoj će se spojiti. Prije spajanja, bilo je potrebno parcijalno ukloniti *facing* kako bi se rubovi slike mogli pravilno povezati. Smjernica prema kojoj je studentica Benedikta Vilenica spojila fragmente je motiv kruga s monogramom „IHS“. Na mjestu gdje nedostaje krug, šestarom je

ocrtala krug kako bi odredila distance između dva fragmenta. Zaključno, prostor između fragmenata ispunila je žbukom za reintegraciju. (**slika 38. i slika 39**).

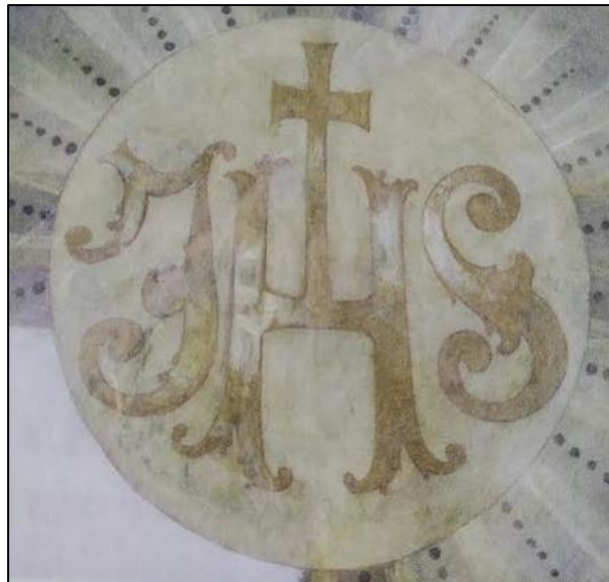
**Slika 39.** Izgled Kristovog monograma nakon spajanja

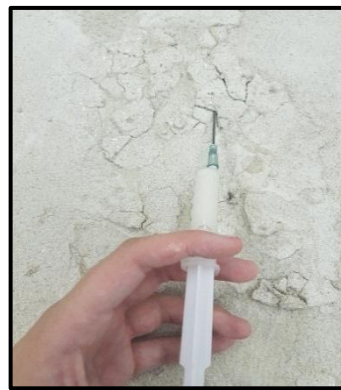
**Slika 44.** Konsolidacija nestabilnih dijelova

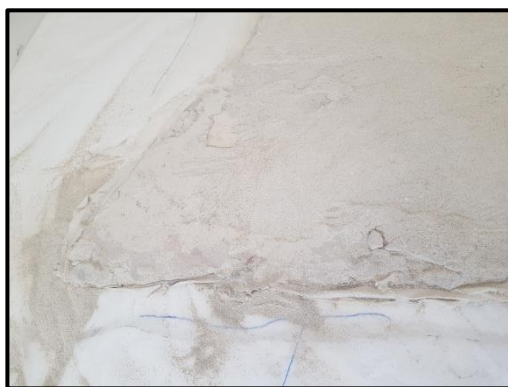
**Slika 45.** Ostaci izvorne žbuke koji je izložen djelovanju 10% kloridne kiseline

Usitnjeni dijelovi izvorne žbuke s poledine fragmenta, sačuvani su i korišteni za reintegraciju nedostajućih dijelova *intonaca*. (slika 45.) Ostaci su upotrebljeni za dobivanje izvornog punila kako bi se ono koristilo kao punilo za reintegracijsku žbuku. U prethodnim radovima, izvorna žbuka se koristila u svrhu mokre kemijske analize koja je pogodna za žbuke koje nemaju punilo na bazi kalcijevog karbonata. Metoda daje vrijedne podatke o pijesku kao punilu, o pigmentu (fine čestice), boji te o granulaciji čestica pijeska.<sup>53</sup> Usitnjeni dijelovi izlažu se djelovanju 10 %-tnoj kiselini HCl, pri čemu se vapno otapa. (slika 46.) Istom metodom otopilo se vezivo ostataka izvorne žbuke i tako izdvojilo punilo. Tako dobiven ostatak žbuke neutraliziran je (pH7), ispran u destiliranoj vodi, pripremljen za sušenje te izradu nadomjesne žbuke *intonaca*.

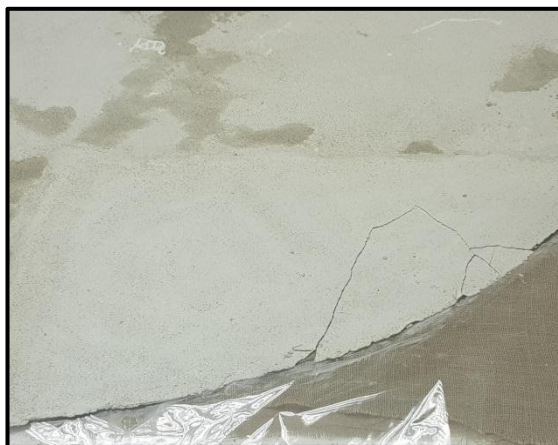
**Slika 51.** Detalj nakon polaganja prvog sloja reintegracijske žbuke

PLM-a i 2 dijela pijeska iz Čiča kao punilo. (slika 51.) Nakon sušenja žbuke došlo je do pucanja. Zbog toga se na novi sloj nanijela dva sloja žbuke istog omjera i sastava između kojih je postavljena gaza koja služi kao armatura - dodatno učvršćuje slojeve. (slika 52.) Po završetku radova tretirano područje je otežano tkaninom koja je ispunjena pijeskom kako bi nadoknadni sloj i original bili u jednakoj razini. (slika 53.)

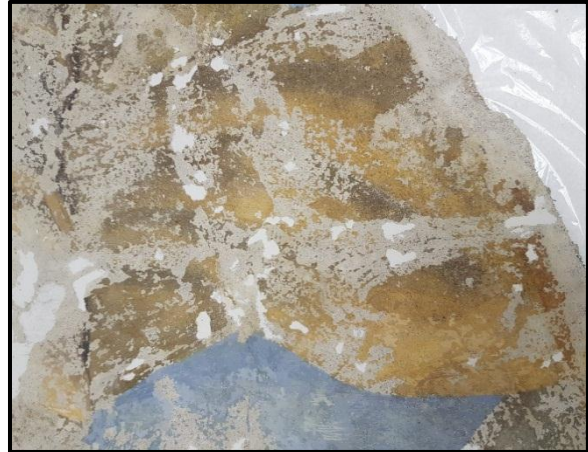
**Slika 72.** Detalj površine sa nadoknadama žbuke

Obradom poleđine fragmenta i reintegracijom sloja *intonaca* većina oštećenja je zatvorena. (**slika 71.**) Kao što je navedeno, za reintegraciju žbuke korišteno je izvorno punilo koje je nastalo otapanjem izvorne žbuke te vezivo PLM-A u omjeru 2,5:1. S obzirom na veća oštećenja fragmenta kojemu je nedostajalo 50% izvornog sloja *intonaca*, nije bilo dovoljno izvornog punila koje bi popunilo sva nastala oštećenja. Odabirom žbuke koja bi svojim svojstvima bila što sličnija izvornoj, zaključeno je da pijesak iz Čiča odgovara bojom i granulacijom izvornoj žbuci. Prije nanošenja nadomjesne žbuke, mjesta oštećenja su lagano navlažena destiliranom vodom. Zbog razrijeđenosti smjese, ista lako ulazi u oštećenja te ih

popunjava. Površinska oštećenja popunjena su smjesom PLM-I pomiješanom s destiliranom vodom. (**slika 72.**) Nakon sušenja reintegracijske žbuke, površina je obrađena špaltlicama kako bi tekstura bila što sličnija izvornoj žbuci. (**slika 73.**)

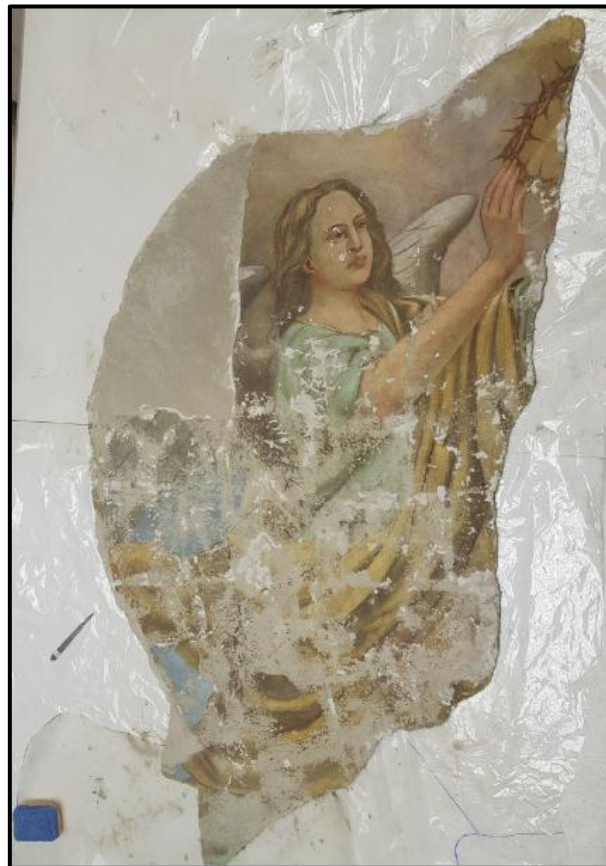
**Slika 73.** Total lica slike nakon reintegracije sloja  
*intonaca*

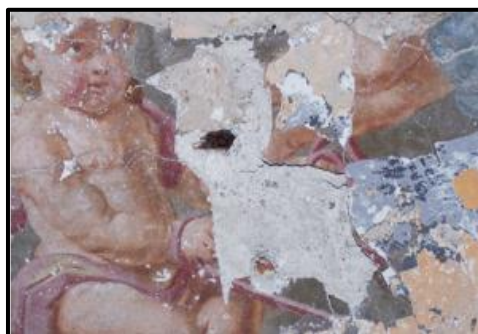
Slika 99. Detalj zidne slike gdje se vidi slaba povezanost između slojeva

Razlozi transfera zidne slike su loša povezanost između slojeva, prilikom čega je čak i sloj žbuke *arriccia* bio odvojen od opeke, kao i slaba vezanost između žbuke *arriccia* i *intonaca*. (slika 99.) Nakon polaganja *facinga*, i odrađene pripreme prije odvajanja same slike, fragment je uklonjen *stacco* metodom. Dijelovi žbuke na svodu koji su bili podložni odvajanju, preventivno su obrubljeni vapnenom žbukom, nakon čega je na cijelu površinu postavljen *facing* koji se sastojao od jednog sloja japanskog papira koji je zaljepljen 5% otopinom Klucela G u vodi. Drugi sloj sastojao se od platna koji je zaljepljen PVAC lijepilom. Zbog zakrivljenosti fragmenta, izrađen je privremeni drveni konkavni i konveksni nosač koji je pratio formu zakrivljenosti fragmenta. Na *facing*, točnije platno, nanescena je gipsana kapa debljine 2cm kako bi zakrivljenost fragmenta ostala izvorna. (slika 100 i 101)

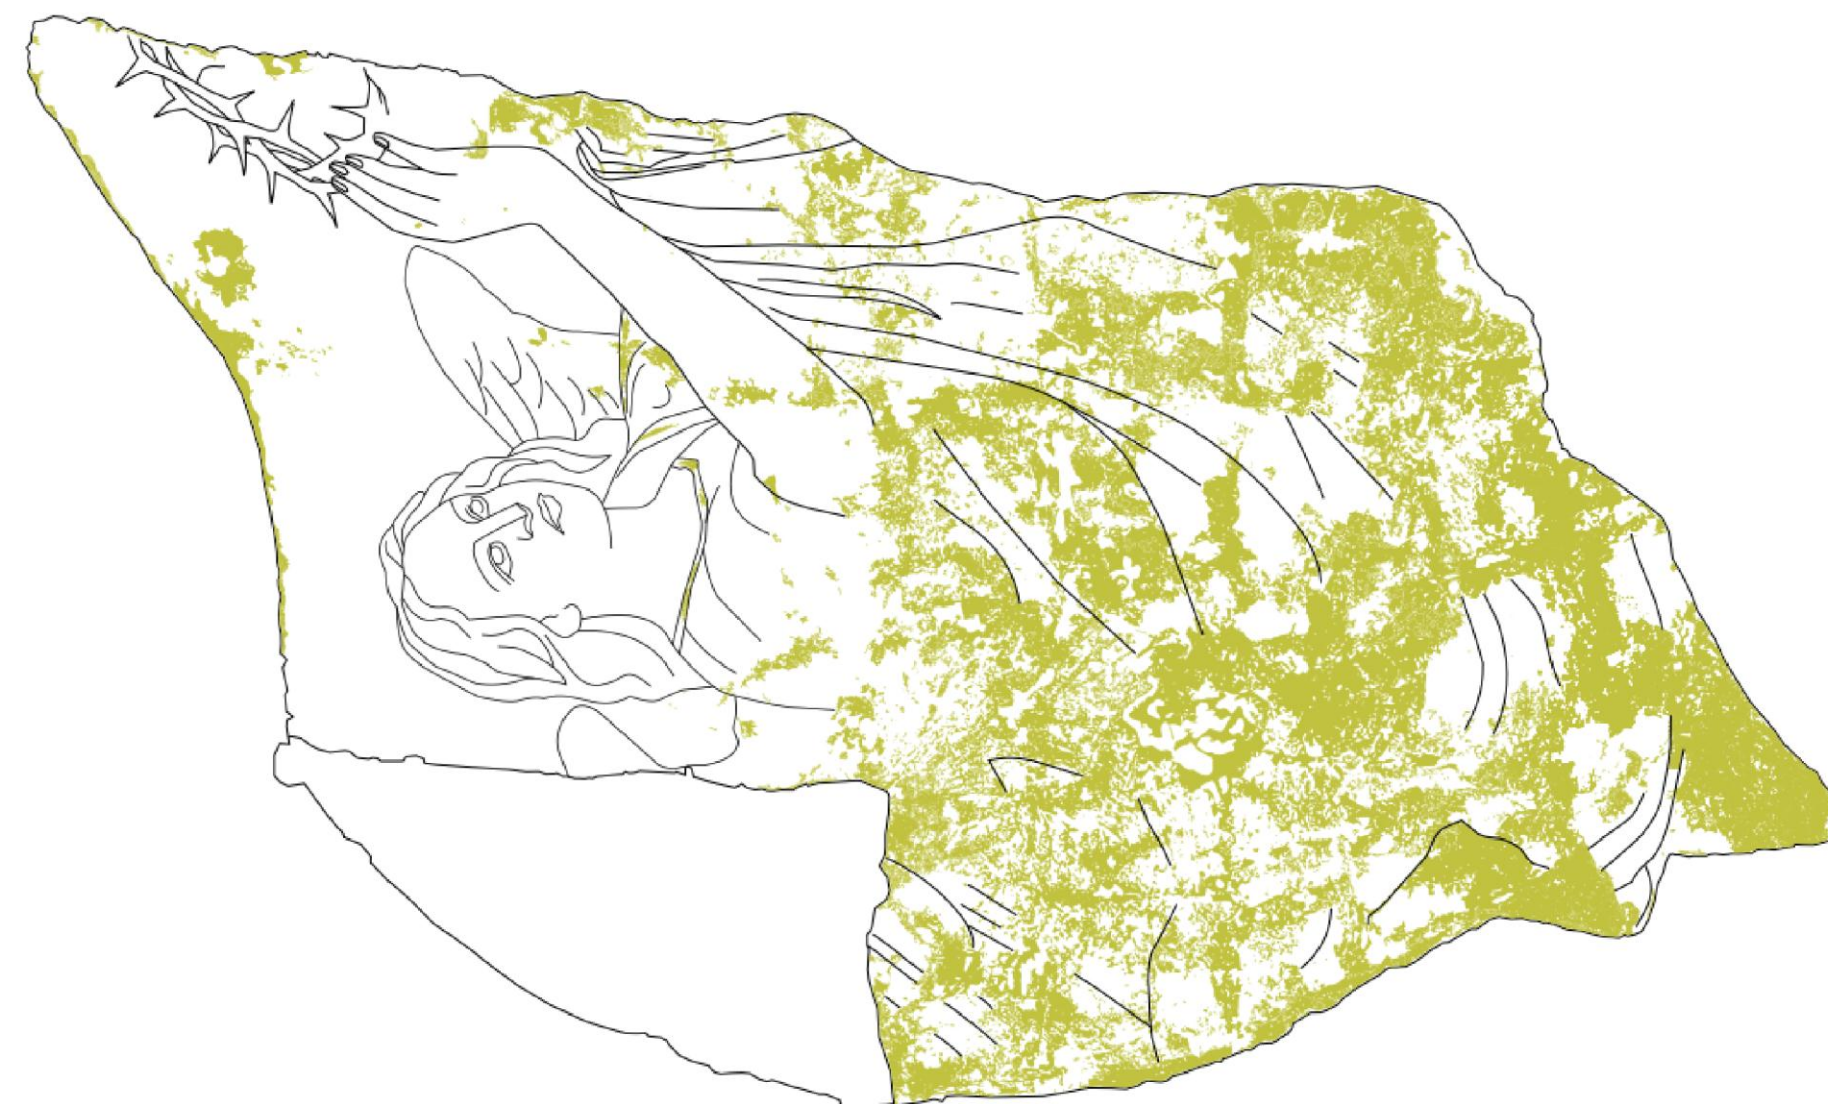
crkva Blažene Djevice marije  
Jastrebarsko  
Zatečeno stanje fragmenta D

Prvo je izrađena fotografska dokumentacija i vizualna identifikacija zatečenog stanja fragmenta D. Budući da se zidna slika nalazila na svodu svetišta, fragmenti su konkavno zakrivljeni što otežava izradu grafičke dokumentacije koja uključuje fotografiranje te obradu u određenim programima- (*Corel Draw, Inkscape, Adobe Photoshop*). Prirodno zakrivljenje fragmenta utjecalo bi na deformaciju i skraćanja zbog konkavnog oblika te bi dovelo do netočnih informacija o mjestima oštećenja. Zbog navedenih razloga, grafička dokumentacija izrađena je preko prozirne *Melinex* folije, učvršćena krep trakom. Prilagodivši se licu slike fragmenta folija je dala točne informacije o nastalim oštećenjima. (vidi prilog 1. Grafička dokumentacija 2) Na grafičkoj dokumentaciji jasno su naznačena mjesta oštećenja koja su

kroz sve faze konzervatorsko-restauratorskih radova reintegrirana. Permanentnim markerima ucrtane su obrisne linije crteža, kao i spomenuta nastala oštećenja u sloju *intonaca* i slikanom sloju. Također, fragment je fotodokumentiran u svim fazama radova, kao i postupak spajanja, vraćanja svih fragmenata, montaža, reintegracija i rekonstrukcija na okolnom osliku.
