KONZERVATORSKO-RESTAURATORSKI RADOVI NA FRAGMENTU
TRANSFERA ZIDNE SLIKE OSVALDA BIERTIA SA SVODA CRKVE
BDM U JASTREBARSKOM I VRAĆANJE NA IZVORNI NOSILAC

DIPLOMSKI RAD

Naslov diplomskog rada: Konzervatorsko-restauratorski radovi na fragmentu transfera zidne
slike Osvalda Biertija sa svoda crkve BDM u Jastrebarskom i
vraćanje na izvorni nosilac

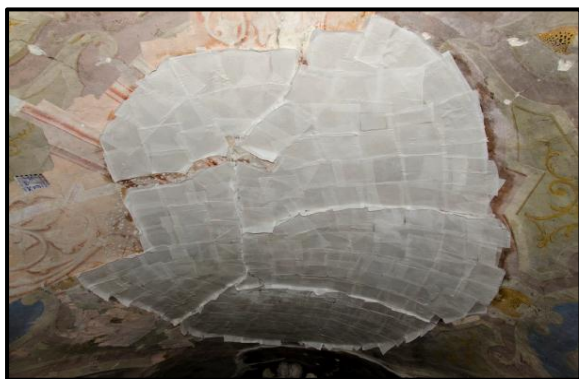
Slika 28. *Facing* na površini lica slike

Nakon čišćenja površine lica slike, na cijelu površinu medaljona postavljen je *facing*. Zbog velikih dimenzija medaljona, izrezan je na pet dijelova čije su granice rezanja određene prema postojećim oštećenjima te su naznačene na *facingu* zbog lakšeg rezanja. Prvi sloj *facinga* je japanski papir koji je lijepljen 15%-tnom otopinom *Paraloidom B72* i platno kao drugi sloj lijepljen istim vezivom (*Paraloid B72*). Platno je lijepljeno tako da su se manji komadi preklapali jedan preko drugog kako bi ih se u kasnijoj intervenciji lakše odvajali od površina lica slike. (slika 28 i slika 29.)

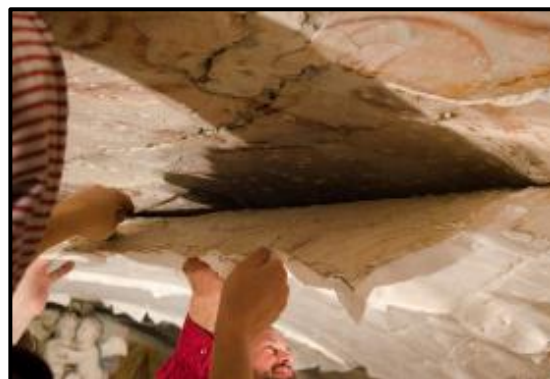
Slika 29. Detalj odvajanja zidne slike *stacco* metodom

Odvajanje se izvodilo laganim kontroliranim udarcima gumenim čekićem po *facingu* kako bi sloj žbuke *intonaca* oslabio. Zatim se pomoću metalnih alata koji su dovoljno tanki da uđu u strukturu zida, oslabila veza sloja *intonaca* sa slojem pod njim. Na nekim dijelovima medaljona se postupak transfera morao ponoviti jer je dio *intonaca* i slikanog sloja ostao fiksiran na svodu. Netom nakon odvajanja fragmenti su položeni na ravnu podlogu, a kasnije su premješteni na drvenu podlogu koja nije u potpunosti pratila zakrivljenost svoda. (slika 30 i slika 31.) Fragmenti su tako na drvenoj podlozi transportirani i uskladišteni na Odsjek za konzerviranje i restauriranje umjetnina.

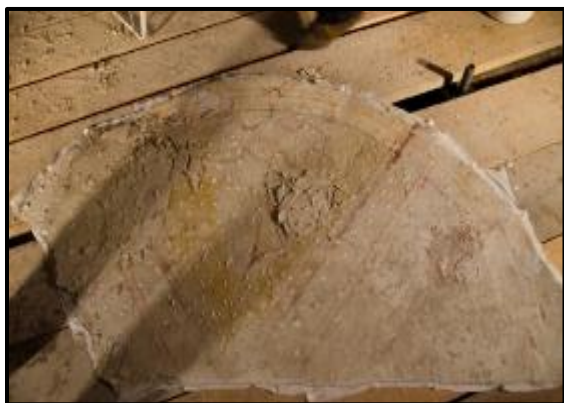
Slika 30. Fragment medaljona položen na ravnu podlogu

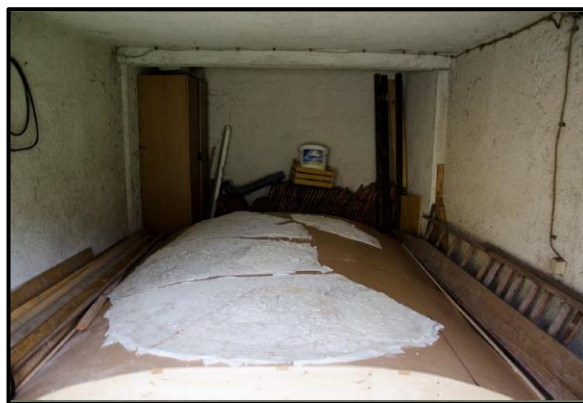
Slika 31. Fragmenti medaljona položeni na zakrivljenu drvenu podlogu

Kako je već navedeno, fragmenti su na Odsjek za konzerviranje i restauriranje umjetnina uskladišteni od 2012. godine na podlogama koje nisu pratile formu fragmenata. Prvi radovi na fragmentu E izvedeni su u sklopu diplomskog rada Dominika Marijića. Zbog neadekvatne podloge, D. Marijić je istraživao način dokumentiranja zakrivljenosti svoda kako bi se napravila prigodna podloga. Na koncu, površinu svoda skenirao je ručnim 3D skenerom. (**slika 32 i slika 33.**) To je uređaj koji analizira prostor pri čemu se dobiva oblak točaka koji prikuplja podatke o obliku i strukturi objekta kojeg se skenira. Nakon skeniranja, model se računalno obradio u *Sense* programu. Kada je dobiven konačni oblik zakrivljenosti, komad stiropora je obrađen na CNC stroju Tako je dobivena podloga koja se sastojala od konkavnog i konveksnog dijela kalupa (tipa „sendvič“). Takva podloga omogućava manipulaciju i konzervatorsko-restauratorske radove na poleđini i licu fragmenta.

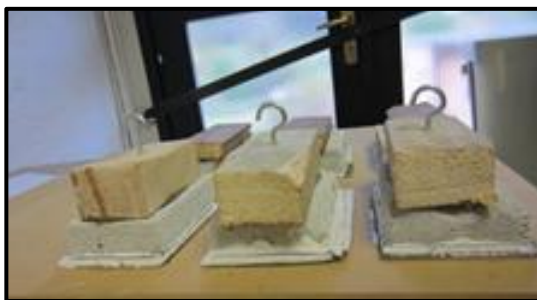
Slika 35. Prikaz probnih pločica sa simulacijom
svih slojeva transfera pripremljen za test
mehaničke izdržljivosti

Kako je od važnosti bila mehanička izdržljivost slojeva transfera, student Dominik Marijić načinio je izvedbe izdržljivosti na simulaciji originalne žbuke koju je izradio prema rezultatima prethodno navedene kemijske analize. (**slika 34 i slika 35.**) Na probne žbukane pločice nanio je slojeve koji bi bili nanoseni i na izvorni fragment (slojeve žbuke raznih omjera i sastava te intervencijski sloj i novi nosilac) te su se tako pripremljeni probni uzorci izložili silama opterećenja kako bi se ustanovilo koji materijal je pogodan za primjenu na izvornom fragmentu. Zaključno, korišten je PLM-A i mrežica sitnog tkanja za izravnavanje poledine koje omogućuje polaganje ostalih slojeva.

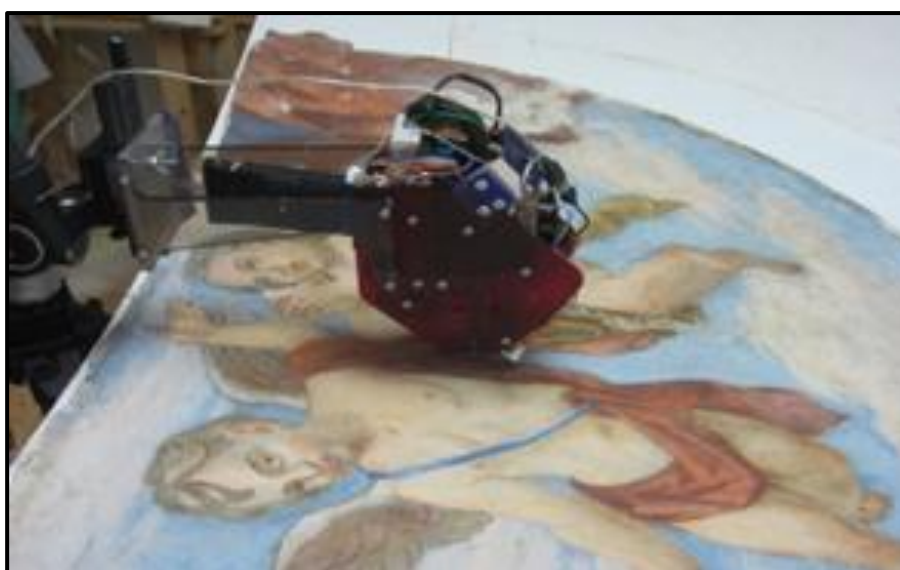
Slika 36. Analiza pigmenata XRF uređajem

Rezultati analize pokazali su da se na slici nalaze pigmenti zemljani oker, kromova zelena, crveni oker pomiješan s umbrom te bijela – kalcij karbonat.

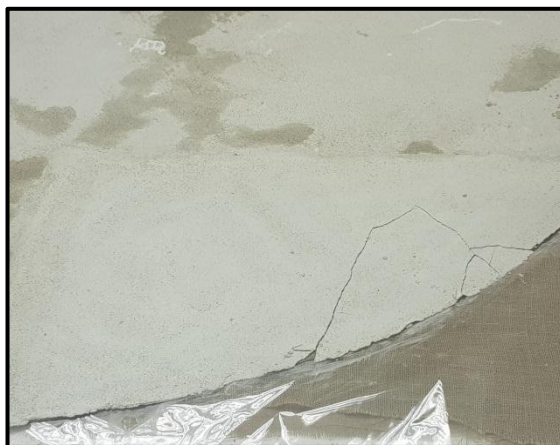
Slika 51. Detalj nakon polaganja prvog sloja reintegracijske žbuke

PLM-a i 2 dijela pijeska iz Čiča kao punilo. (**slika 51.**) Nakon sušenja žbuke došlo je do pucanja. Zbog toga se na novi sloj nanijela dva sloja žbuke istog omjera i sastava između kojih je postavljena gaza koja služi kao armatura - dodatno učvršćuje slojeve. (**slika 52.**) Po završetku radova tretirano područje je otežano tkaninom koja je ispunjena pijeskom kako bi nadoknadni sloj i original bili u jednakoj razini. (**slika 53.**)

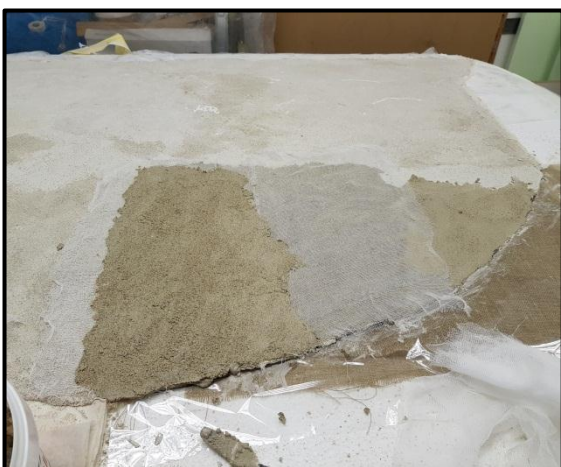
Slika 52. Nanos drugog sloja reintegracijske žbuke na sloj gaze

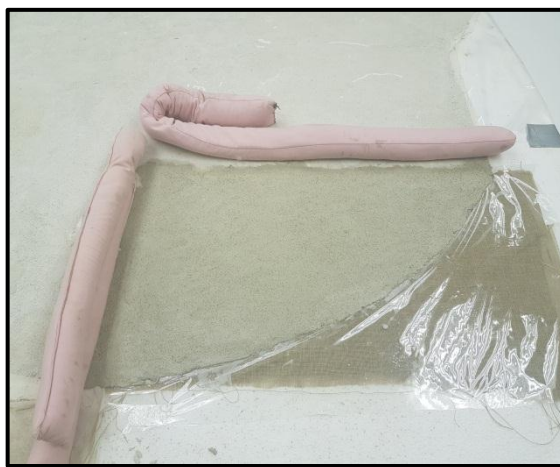
Slika 53. Rekonstruirani sloj *intonaca*

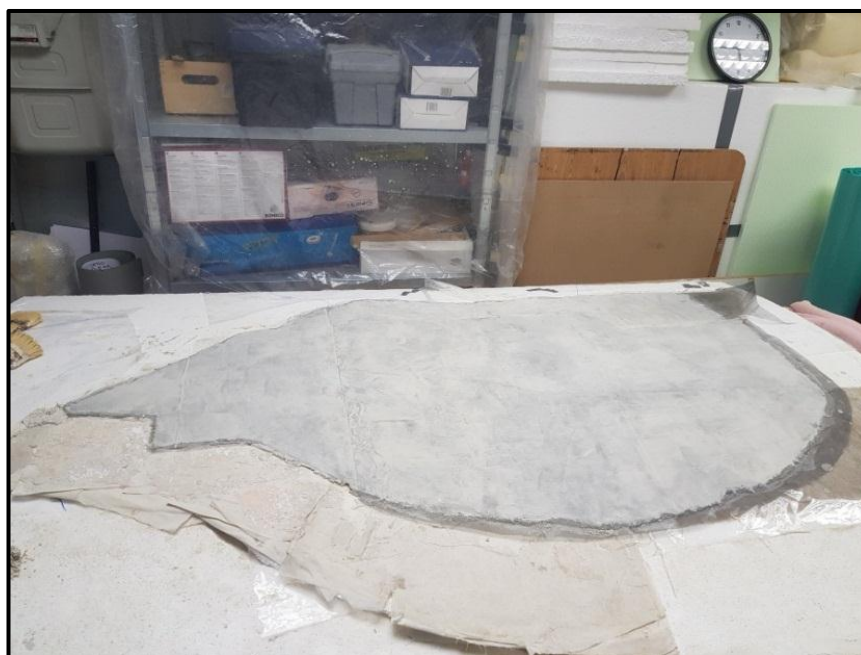
Slika 56. Poledina fragmenta nakon polaganja sloja PLM-A i karbonske mrežice

Za dodatno učvršćivanje poledine, potrebno je nanijeti na cijelu površinu sloj PLM-A u koji se uranja tanka karbonska mrežica⁵⁷ sitnog tkanja kao armatura. (**slika 54.**) Zbog velike dimenzije fragmenta, te brzog sušenja veziva PLM-A, karbonska mrežica je izrezana na nekoliko dijelova. (**slika 55.**) PLM-A kao materijal je kompatibilan originalnoj žbuci, ne prodire u originalnu žbuku, te je reverzibilan. Odabran je i zbog zadovoljavajućih veznih karakteristika. Prije nanošenja veziva i karbonske mrežice, površina je dobro otprašena i lagano navlažena kako bi vezivo bolje prionulo. Na površinu žbuke, širokim kistom nanesen je sloj smjese u koji se odmah nakon sušenja utisnula mrežica. Preko mrežice, dok je još vezivo svježe, nanesen je dodatni sloj. Nakon 24-satnog sušenja, površina je obrađena brusnim papirom do potpuno ravne površine. Na mjestima gdje se uočavala karbonska mrežica, nanesena je dodatna manja količina PLM-A. (**slika 56.**)

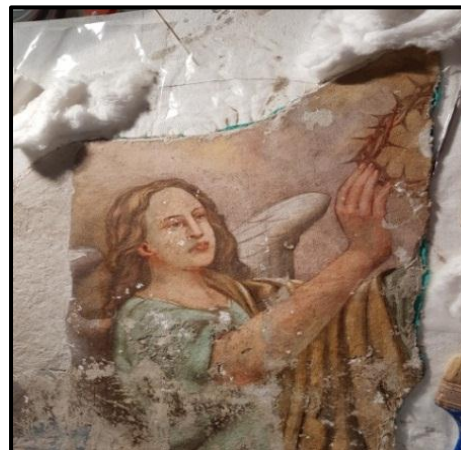
Zbog malog postotka Paraloida B-72 u acetonu (najčešće je postotak veziva oko 25%), sloj *facinga* se nije dovoljno vezao za površinu slike, nego je prodro u strukturu slojeva fragmenta. Za uklanjanje *facinga* potrebno je bilo otapalo nanijeti više puta kako bi se *Paraloid B72* otopio i uklonio s površine lica slike. Kada se vezivo otopilo, pamučna gaza i japanski papir odignuli su se od površine te uklonili pod najmanjim mogućim kutom bez upotrebe sile kako ne bi došlo do dodatnih oštećenja slikanog sloja. (slika 64. i slika 65.) Od izuzetne je važnosti izbjegavati bilo kakvo nasilno uklanjanje platna i japanskog papira. Najzahtjevniji dijelovi slike bili su rubovi na kojima je oslabila adhezija između žbuke i slikanog sloja, te su ti dijelovi bili skloni odvajanju zajedno sa *facingom*. Ti nestabilni dijelovi vraćeni su utrljavanjem tamponom od vatiće natopljene acetonom suprotno od smjera u kojem se slikani sloj odvajao.

Slika 67. Detalj lica slike nakon uklanjanja *facinga*

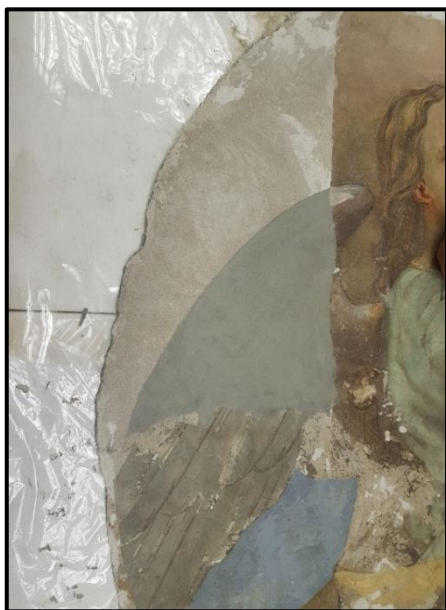
Slika 79. Tijek rekonstrukcije
lijevog dijela

Paralelno je, uz reintegraciju slikanog sloja na originalnim dijelovima slike, rekonstruiran nedostajući dio slike. Kao i na originalnim dijelovima, postavljen je podložni ton koji je uvjetovao određivanje kolorističkih vrijednosti naknadnih detalja slike (krilo, perje, pozadina). (slika 79., slika 80. i slika 81.) Nakon polaganja podložnog tona, tehnikom *tratteggia* su naznačena perja krila, kao i oblik završetka krila. Na rekonstruiranom dijelu slike nije se išlo u rekonstrukciju obrisnih crteža pera krila, o kojima nije bilo informacija. Pozadina se unakrsnim crticama ujednačila sa slikarskim elementom krila kao i s originalom. (slika 82.)

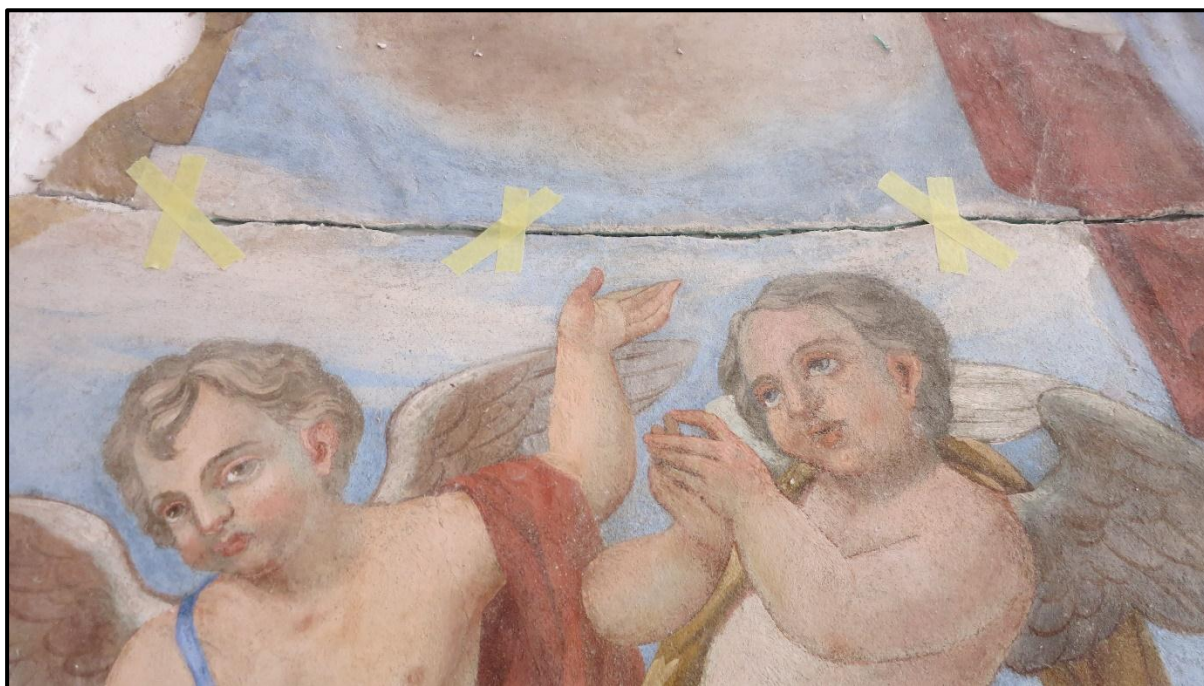
Slika 83. Prikaz spoja dvaju fragmenata označena ljepljivom trakom

Prvobitan plan o vraćanju fragmenata je izmjenjen prilikom probnog spajanja pri čemu je ustanovljeno da je jednostavnije fragmente vraćati jedan po jedan na izvornu poziciju. Razlog tome je jednostavniji transport, kao i prolazak kroz vrata crkve koji ne bi bio moguć u slučaju da se fragmenti spoje prije montaže. Osim toga, nakon lijepljenja fragmenata lakše je svaki fragment dodatno pozicionirati *in situ* dok lijepilo još nije vezalo. Prilikom probnog spajanja, uklonio se višak reintegracijske žbuke te uskladili rubovi tako da što bolje prionu jedan uz drugog. Sa zaključnim radovima na svim fragmentima, naznačila su se mjesta spajanja ljepljivom trakom (križići) (**slika 83.**) koji su kasnije kod vraćanja medaljona na izvorno mjesto olakšali usklađivanje rubova fragmenata.

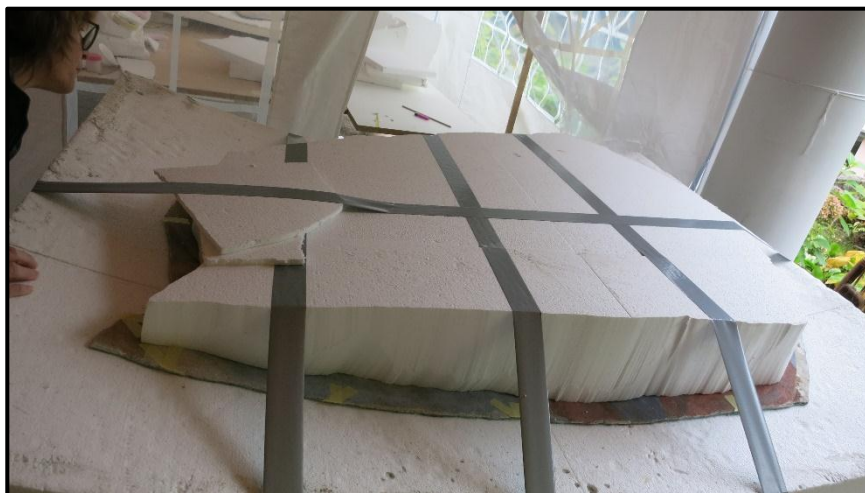
Slika 84. Prikaz kalupa u kojem se nalazio fragment prilikom transporta

Nakon završnih radova, fragmenti su vraćeni na konkavnu podlogu na kojoj su se nalazili tijekom konzervatorsko-restauratorskih radova. Preko fragmenata pažljivo je postavljena druga polovica kalupa koji je služio za dodatno učvršćivanje kako prilikom transporta kako ne bi došlo do dodatnih oštećenja. (**slika 84.**) Stiroporni kalupi su omogućili slaganje fragmenata jedan na drugog u vozilo te su uspješno transportirani u franjevačku crkvu Blažene Djevice Marije u Jastrebarsko. (**slika 85.**)

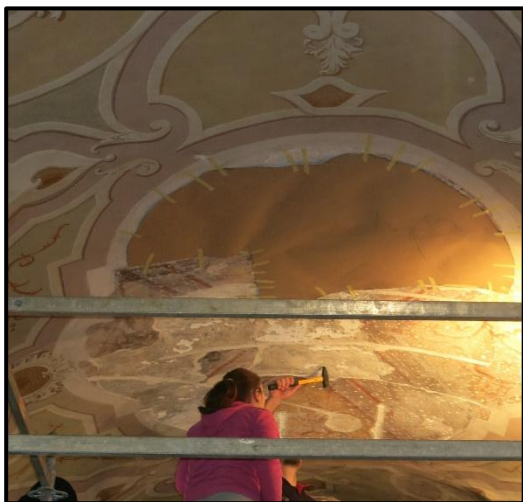
Slika 86. Prikaz probnog smještaja oblika fragmenta izrezanog u pak pairu na svod

Nakon grube četke, površina se dodatno očistila pomoću Wishab⁶⁸ spužve. Naknadno otučeni dijelovi također su očetkani grubom četkom i otprašeni Wishab spužvom. Prije postavljanja fragmenata, svaki fragment je opcrtan na pak papiru te zaljepljen na njegovo izvorno mjesto. (**slika 86.**) Oko pak papira opcrtao se olovkom njegov obris kako bi se kasnije olakšala manipulacija te namještanje prilikom montaže fragmenata.

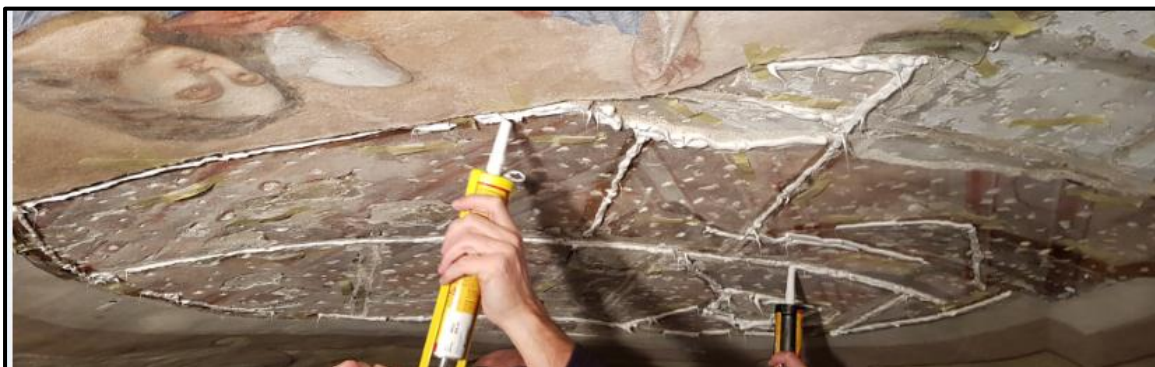
Slika 91. Aplikacija ljepila na mjesta gdje se nalazi primer

Fragmenti su se vraćali jedan po jedan prema prethodno naznačenom crtežu. Na već spomenuta mjesta gdje se nalazi *Sika Primer - 3N* apliciralo se ljepilo duž cijelih traka. (**slika 91.**) Nakon polaganja, fragment se podigao i namjestio prema rubovima i naznačenom crtežu, precizno se pozicionirao te se tako držao par minuta kako bi se ljepilo vezalo za fragment. Nakon što je fragment prionuo na nosilac, na lice slike se položio stiropor koji je omogućio postavljanje ploča i drvenih letvica koje su osigurale ravnomjerni pritisak i prijanjanje ljepila. (**slika 92.**) Takav postupak se ponovio za svaki pojedini fragment. Također se vodilo računa o usklađivanju pozicije s okolnim oslikom.

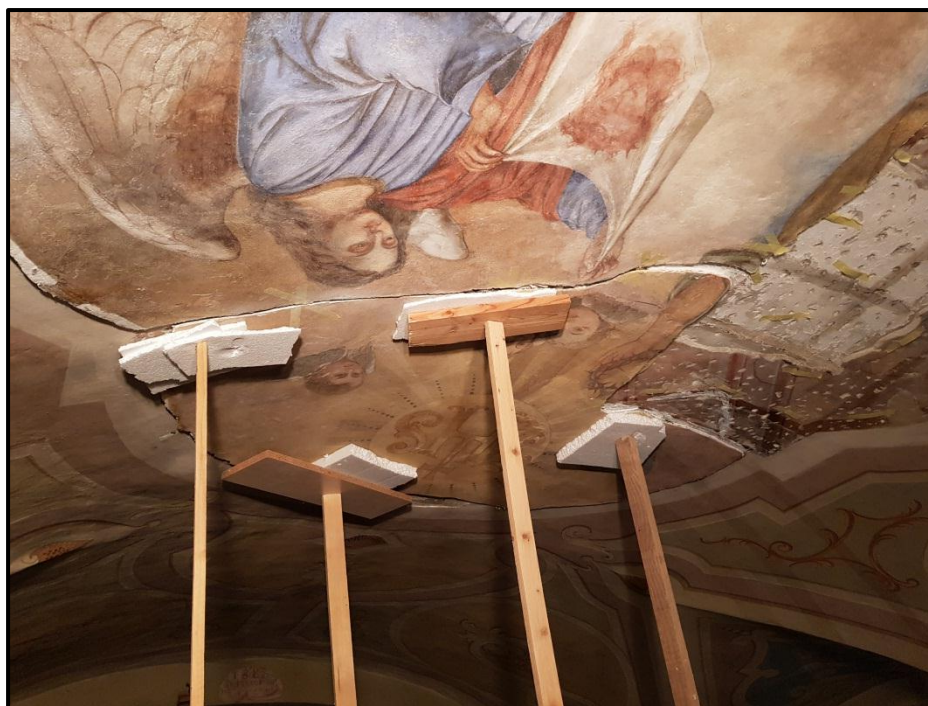
Slika 92. Osiguranje fragmenta pomoću stiropora, dasaka i letvica koje su omogućile ravnomjerni pritisak

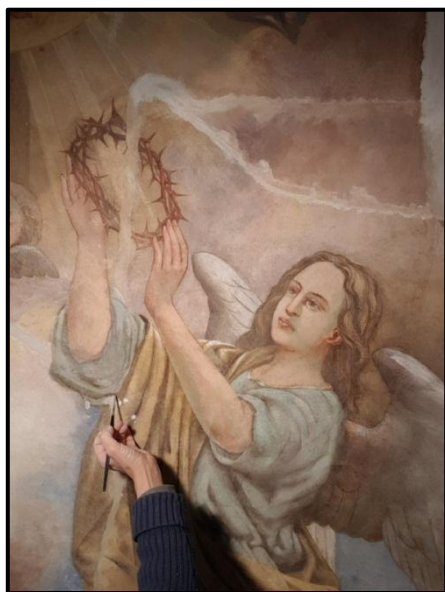
Slika 95. Reintegracija slikanog sloja, detalj

Nakon sušenja i obrade reintegracijske žbuke *intonaca* uslijedila je reintegracija spojnica i oštećenja te rekonstrukcija većih lakuna koja se izvela pomoću tehnike *tratteggio* koja prati slikanu formu. Prije *tratteggia*, nanesena je podloga koja odgovara lokalnom tonu okolnih elemenata. (**slika 95 i 96**) Prilikom retuša korišteni su Kremer pigmenti u prahu i 1% otopina *Tylose* MH300 u vodi kao i u slučaju reintegracije slikanih slojeva fragmenata.

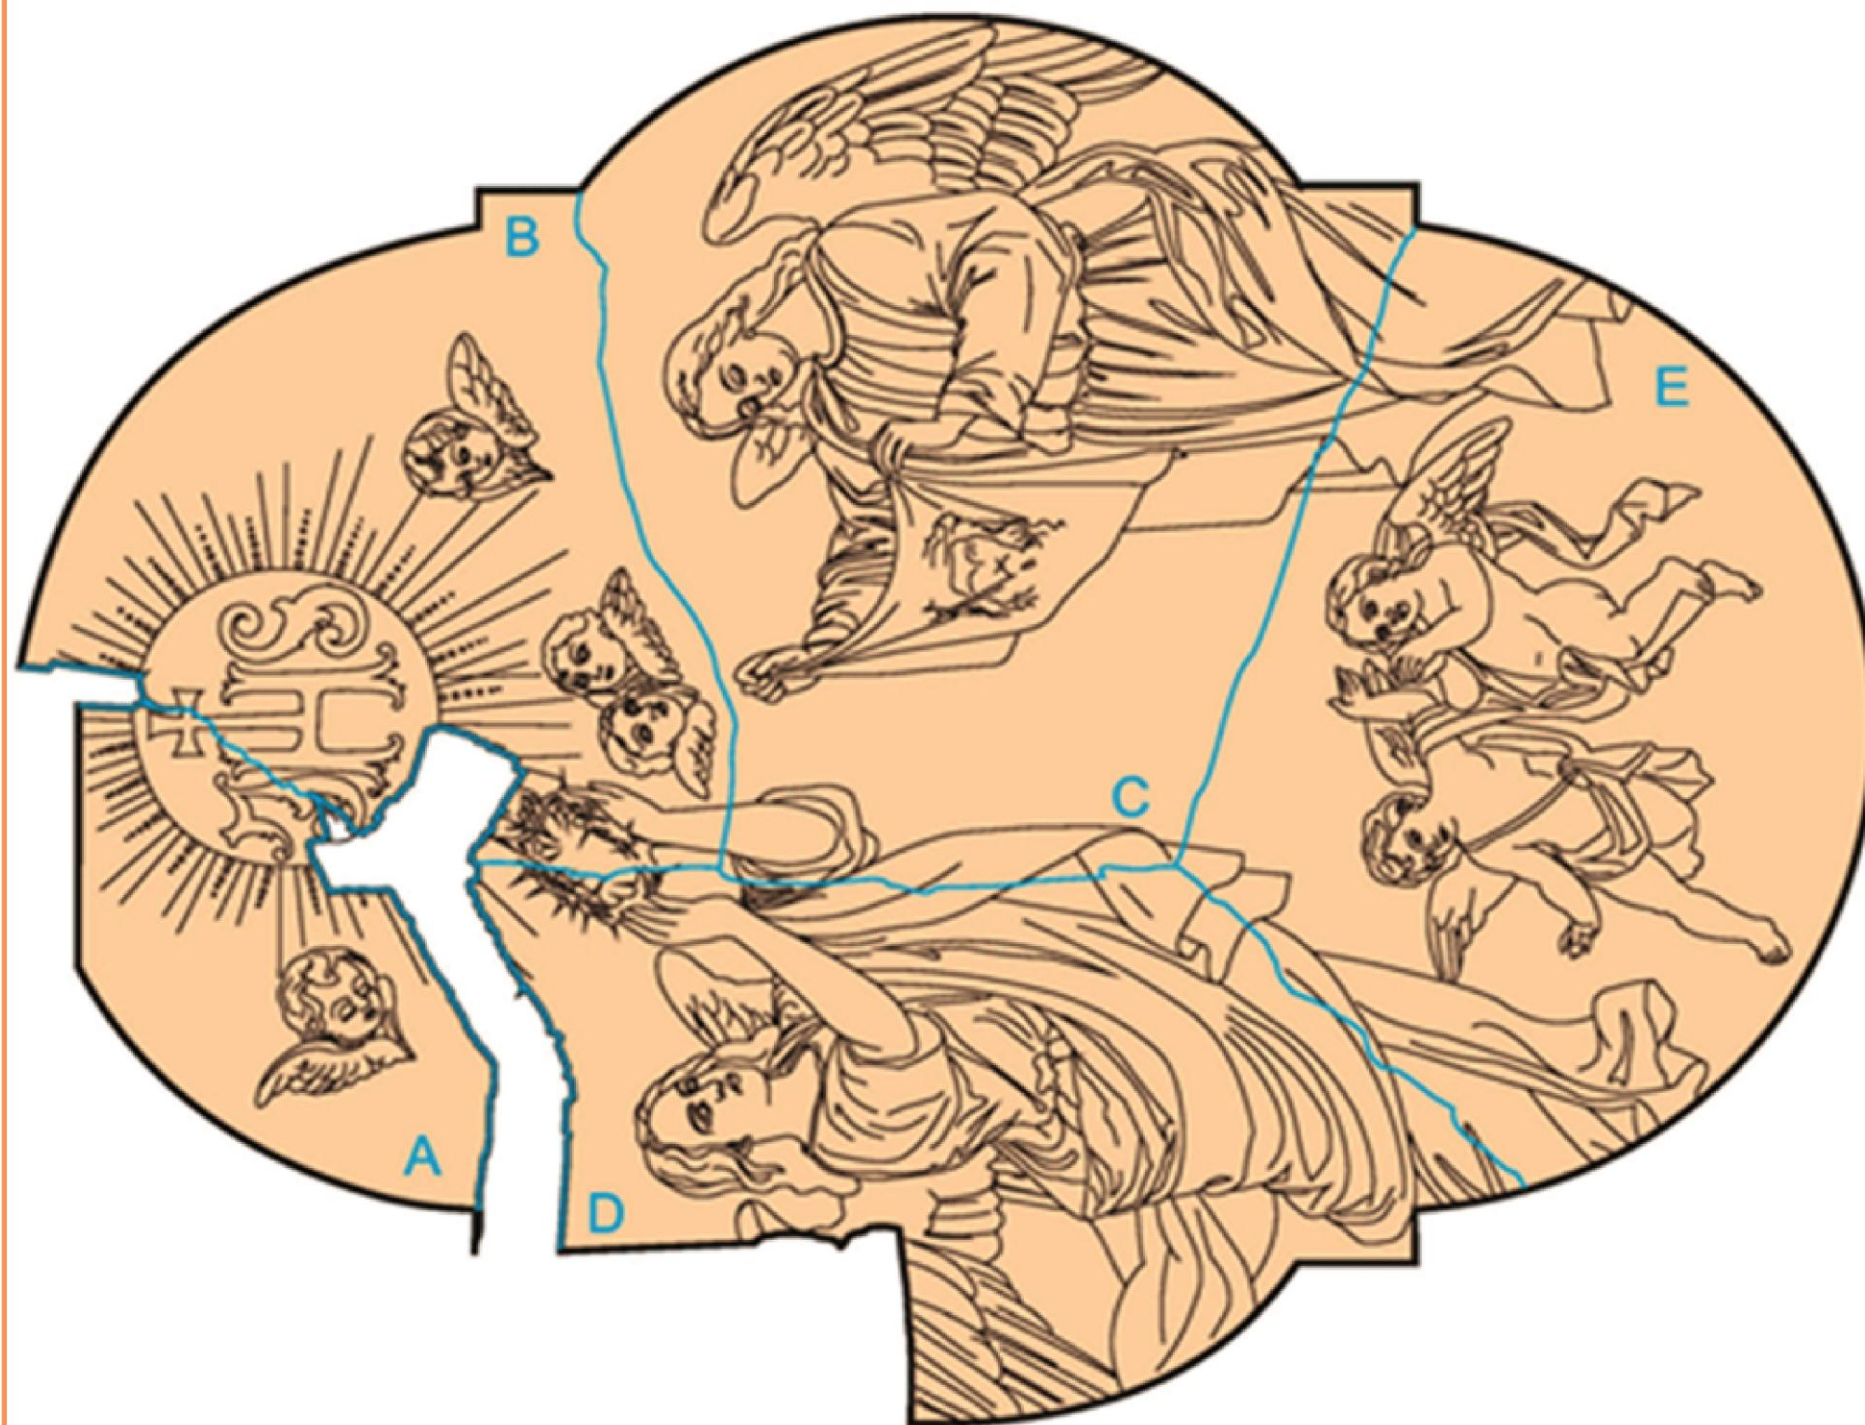
crkva Blažene Djevice marije
Jastrebarsko
svod svetišta, zatečeno stanje

Granice fragmenata
