Master's thesis / Diplomski rad

2020

KONZERVATORSKO-RESTAURATORSKI RADOVI NA FRAGMENTU
TRANSFERA ZIDNE SLIKE OSVALDA BIERTIA SA SVODA CRKVE
BDM U JASTREBARSKOM I VRAĆANJE NA IZVORNI NOSILAC

DIPLOMSKI RAD

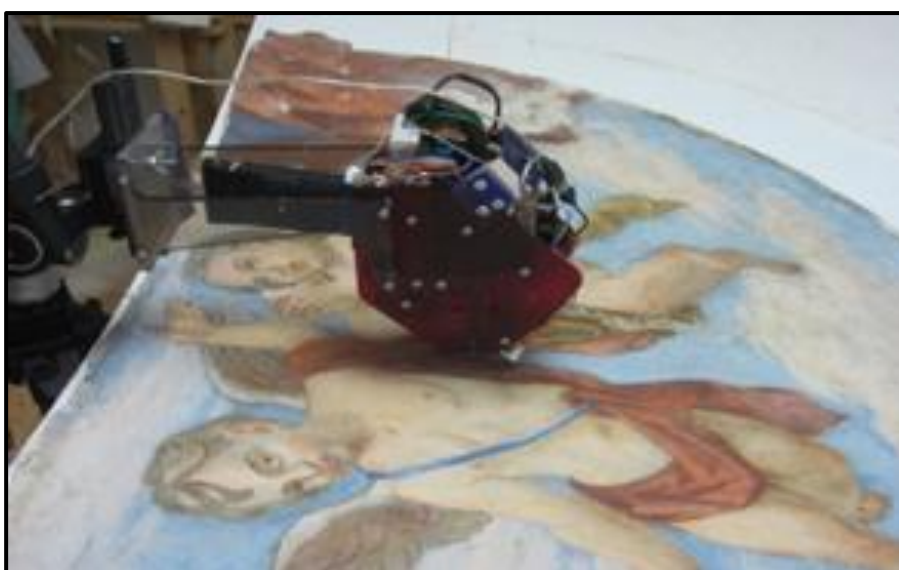
Slika 36. Analiza pigmenata XRF uređajem

Nakon radova na poledini, fragment je okrenut te je uklonjen *facing* s lica slike. Čišćenje je izvedeno metil-etil ketonom, dok je za tvrdokorne prljavštine korišten gel spravljen od metil-etil ketona i Klucel G. U okviru diplomskog rada Dominika Marijića izveden je XRF (*X-ray fluorescence*) analiza uzoraka pigmenata na devet različitih mjesta na slici. (**slika 36.**) Analize je izradio red. prof. dr. sc. Vladan Desnica.

Rezultati analize pokazali su da se na slici nalaze pigmenti zemljani oker, kromova zelena, crveni oker pomiješan s umbrom te bijela – kalcij karbonat.

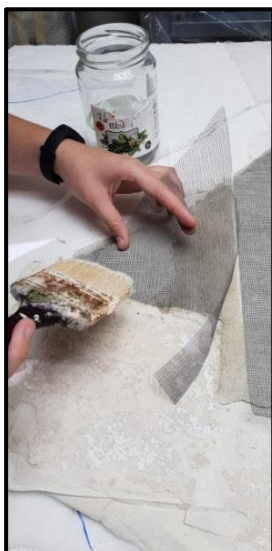
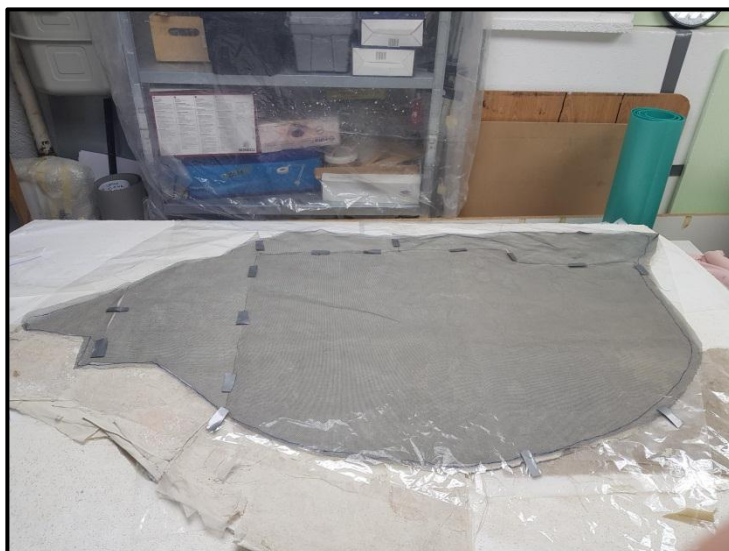
Slika 54. tijekom rada

Slika 55. Karbonska mrežica koja je odrezana prema obliku fragmenta u manje dijelove

Slika 56. Poledina fragmenta nakon polaganja sloja PLM-A i karbonske mrežice

Za dodatno učvršćivanje poledine, potrebno je nanijeti na cijelu površinu sloj PLM-A u koji se uranja tanka karbonska mrežica⁵⁷ sitnog tkanja kao armatura. (**slika 54.**) Zbog velike dimenzije fragmenta, te brzog sušenja veziva PLM-A, karbonska mrežica je izrezana na nekoliko dijelova. (**slika 55.**) PLM-A kao materijal je kompatibilan originalnoj žbuci, ne prodire u originalnu žbuku, te je reverzibilan. Odabran je i zbog zadovoljavajućih veznih karakteristika. Prije nanošenja veziva i karbonske mrežice, površina je dobro otprašena i lagano navlažena kako bi vezivo bolje prionulo. Na površinu žbuke, širokim kistom nanesen je sloj smjese u koji se odmah nakon sušenja utisnula mrežica. Preko mrežice, dok je još vezivo svježije, nanesen je dodatni sloj. Nakon 24-satnog sušenja, površina je obrađena brusnim papirom do potpuno ravne površine. Na mjestima gdje se uočavala karbonska mrežica, nanesena je dodatna manja količina PLM-A. (**slika 56.**)

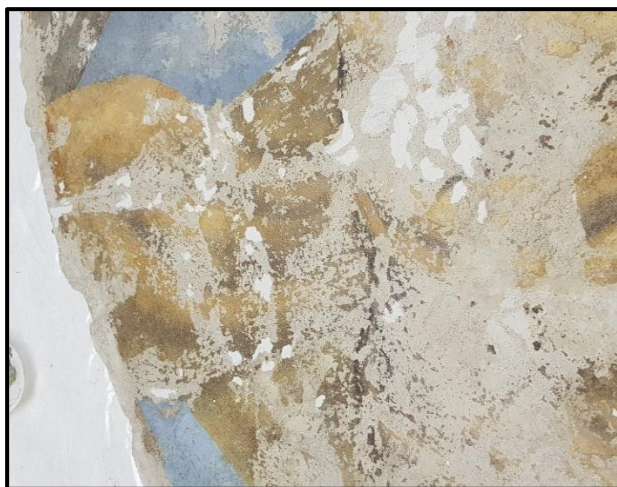
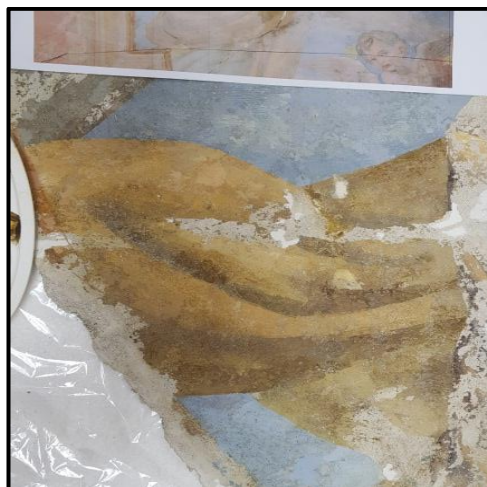
Slika 74. Detalj slike tijekom reintegracije slikanog sloja

Slika 75. Detalj tijekom reintegracije slikanog sloja

Reintegracija slikanog sloja je posljednji od konzervatorsko-restauratorskih radova. Reintegrirana mjesta u sloju *intonaca* podložila su se tonom koji je poslužio kao temelj sljedećim slojevima boje. Podložni ton se također koristi za određivanje kolorističkih vrijednosti kasnijih slikarskih detalja.⁶⁵ Tehnika izvedbe retuša je *tratteggio* koja je temeljena na konzervatorskoj teoriji Cesarea Brandija⁶⁶, u kojemu se rabe čiste boje koje iz daljine izgledaju kao da se stapaju. Oštećenja se popunjavaju kratkim okomitim crticama. Ova tehnika upotrebljava se za ispunjavanje manjih lakuna koje se lako i pouzdano rekonstruiraju. Reintegracija lakuna tehnikom *tratteggio* poboljšava čitljivost oslika, a sam retuš je vidljiv iz blizine kako bi se znalo koja su mjesta reintegrirana. (slika 74. i slika 75.) Manja karakteristična točkasta oštećenja retuširana su točkicama (*puntino*). Za retuš su korišteni Kremer pigmenti u prahu vezani s 1%-tnom otopinom *Tylose MH 300*⁶⁷ u vodi. Radi se o vezivu koje je reverzibilno i moguće ga je ukloniti otapanjem u vodi. (slika 76, slika 77 i slika 78)

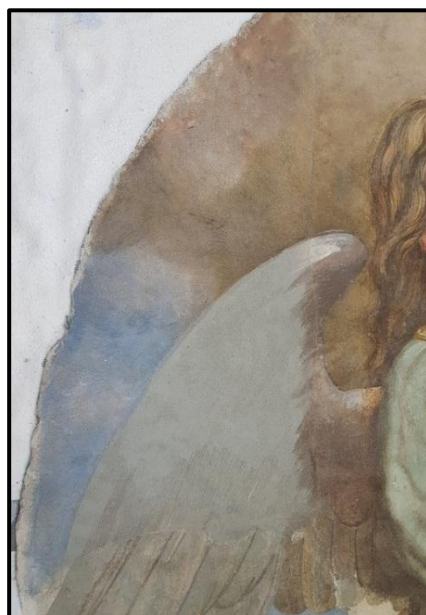
Slika 80. Tijek rekonstrukcije
lijevog dijela slike, detalj

Paralelno je, uz reintegraciju slikanog sloja na originalnim dijelovima slike, rekonstruiran nedostajući dio slike. Kao i na originalnim dijelovima, postavljen je podložni ton koji je uvjetovao određivanje kolorističkih vrijednosti naknadnih detalja slike (krilo, perje, pozadina). (slika 79., slika 80. i slika 81.) Nakon polaganja podložnog tona, tehnikom *tratteggia* su naznačena perja krila, kao i oblik završetka krila. Na rekonstruiranom dijelu slike nije se išlo u rekonstrukciju obrisnih crteža pera krila, o kojima nije bilo informacija. Pozadina se unakrsnim crticama ujednačila sa slikarskim elementom krila kao i s originalom. (slika 82.)

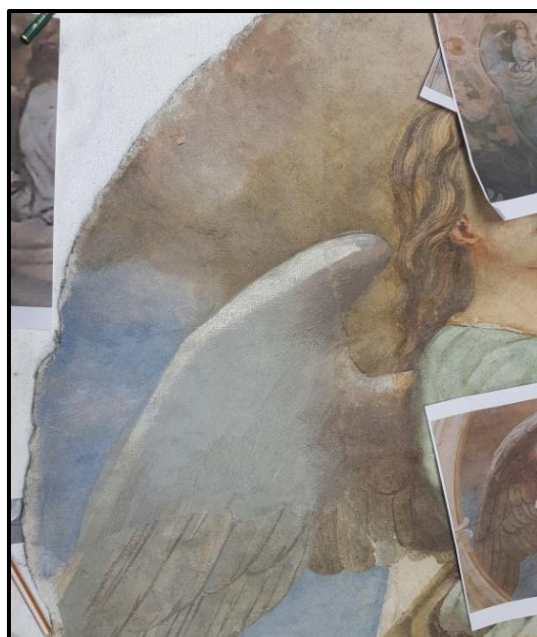
Slika 81. Tijek
reintegracije slikanog
sloja

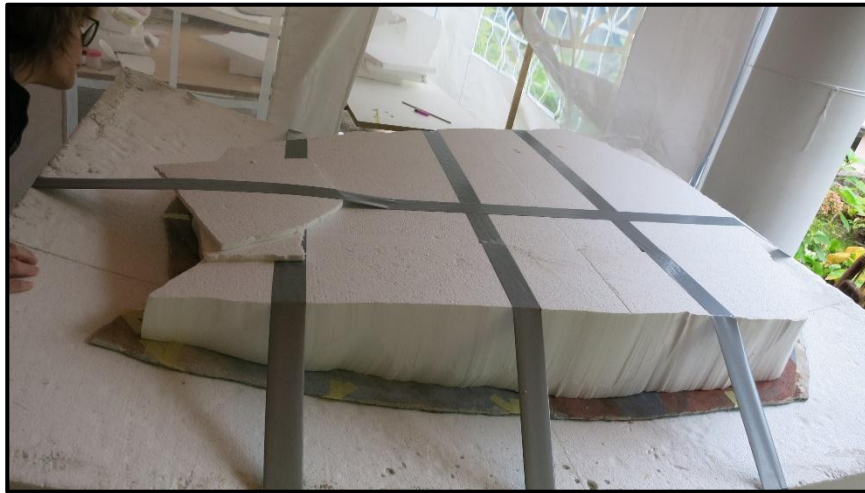
Slika 84. Prikaz kalupa u kojem se nalazio fragment prilikom transporta

Nakon završnih radova, fragmenti su vraćeni na konkavnu podlogu na kojoj su se nalazili tijekom konzervatorsko-restauratorskih radova. Preko fragmenata pažljivo je postavljena druga polovica kalupa koji je služio za dodatno učvršćivanje kako prilikom transporta kako ne bi došlo do dodatnih oštećenja. (**slika 84.**) Stiroporni kalupi su omogućili slaganje fragmenata jedan na drugog u vozilo te su uspješno transportirani u franjevačku crkvu Blažene Djevice Marije u Jastrebarsko. (**slika 85.**)

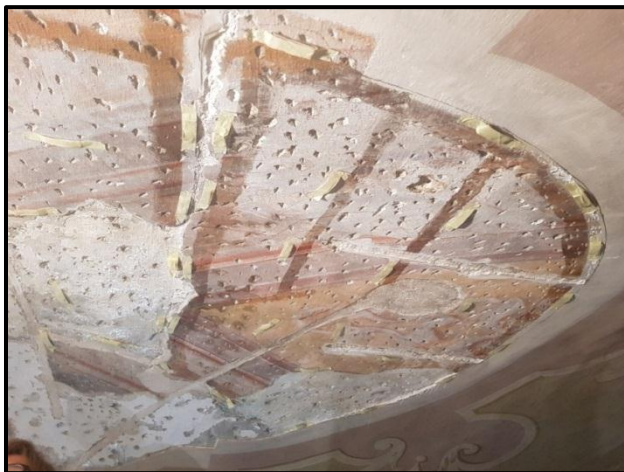
Slika 88 Prikaz detalja svodu gdje se vide odstojnici i mjesta gdje je nanesen primer

Sika Primer-3N nanio se na svod, na trake širine cca 5 cm. Primer se nanosio na stabilna mjesta oštećenja donjeg slikanog sloja, uključujući i rubove medaljona na kojima se apliciralo ljepilo. **(slika 88.)** Što se tiče obrade poledina fragmenata, bilo je potrebno ohrapaviti površinu epoksidne smole koja je bila glatka. Svaki od fragmenata se obradio brusnim papirom granulacije 400-600 kako bi površina postala grublja te tako omogućila lakše prijanjanje *Sika Tack Panel primera*. Također, površina se otprašila pomoću Wishab spužve kako bi se primer bolje vezao za površinu poledine fragmenta. **(slika 89.)** Primer se nanosio na cijelu površinu te tako osigurao prijanjanje ljepila koje se apliciralo na svod. **(slika 90.)**

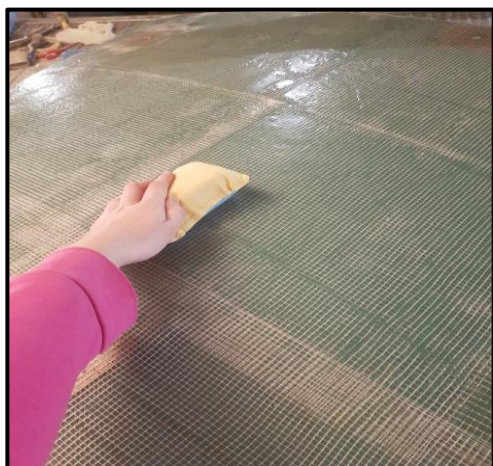
Slika 89. Obrada poledine fragmenta

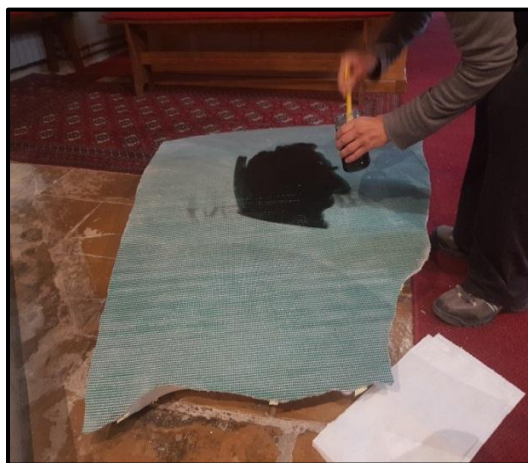
Slika 90. Nanos *Sika Tack* primera na poledinu fragmenta

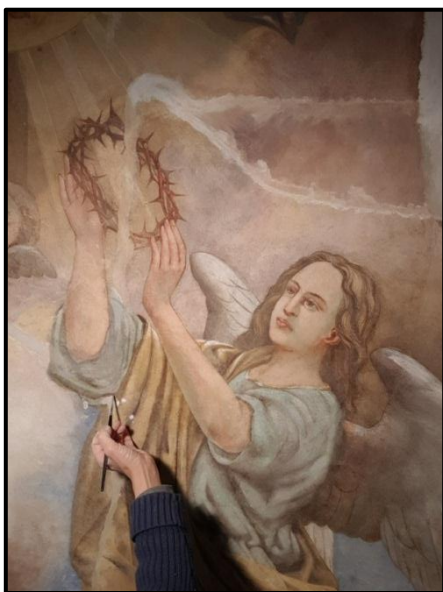
Slika 95. Reintegracija slikanog sloja, detalj

Nakon sušenja i obrade reintegracijske žbuke *intonaca* uslijedila je reintegracija spojnica i oštećenja te rekonstrukcija većih lakuna koja se izvela pomoću tehnike *tratteggia* koja prati slikanu formu. Prije *tratteggia*, nanesena je podloga koja odgovara lokalnom tonu okolnih elemenata. (**slika 95 i 96**) Prilikom retuša korišteni su Kremer pigmenti u prahu i 1% otopina *Tylose MH300* u vodi kao i u slučaju reintegracije slikanih slojeva fragmenata.

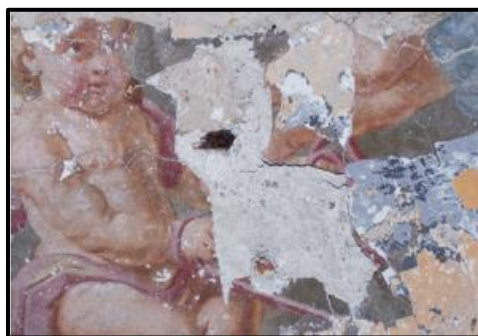
Slika 99. Detalj zidne slike gdje se vidi slaba povezanost između slojeva

Razlozi transfera zidne slike su loša povezanost između slojeva, prilikom čega je čak i sloj žbuke *arriccia* bio odvojen od opeke, kao i slaba vezanost između žbuke *arriccia* i *intonaca*. (slika 99.) Nakon polaganja *facinga*, i odrađene pripreme prije odvajanja same slike, fragment je uklonjen *stacco* metodom. Dijelovi žbuke na svodu koji su bili podložni odvajanju, preventivno su obrubljeni vapnenom žbukom, nakon čega je na cijelu površinu postavljen *facing* koji se sastojao od jednog sloja japanskog papira koji je zaljepljen 5% otopinom Klucela G u vodi. Drugi sloj sastojao se od platna koji je zaljepljen PVAC lijepilom. Zbog zakrivljenosti fragmenta, izrađen je privremeni drveni konkavni i konveksni nosač koji je pratio formu zakrivljenosti fragmenta. Na *facing*, točnije platno, nanescena je gipsana kapa debljine 2cm kako bi zakrivljenost fragmenta ostala izvorna. (slika 100 i 101)
