Konzervatorsko-restauratorski radovi na propovjedaonici iz crkve svetog Stjepana u Štefanju i štuko tehnika s primjerima mramorizacija

Master's thesis / Diplomski rad

KONZERVATORSKO-RESTAURATORSKI RADOVI
NA PROPOVJEDAONICI IZ CRKVE SVETOG STJEPANA U
ŠTEFANJU

ŠTUKO TEHNIKA S PRIMJERIMA MRAMORIZACIJA

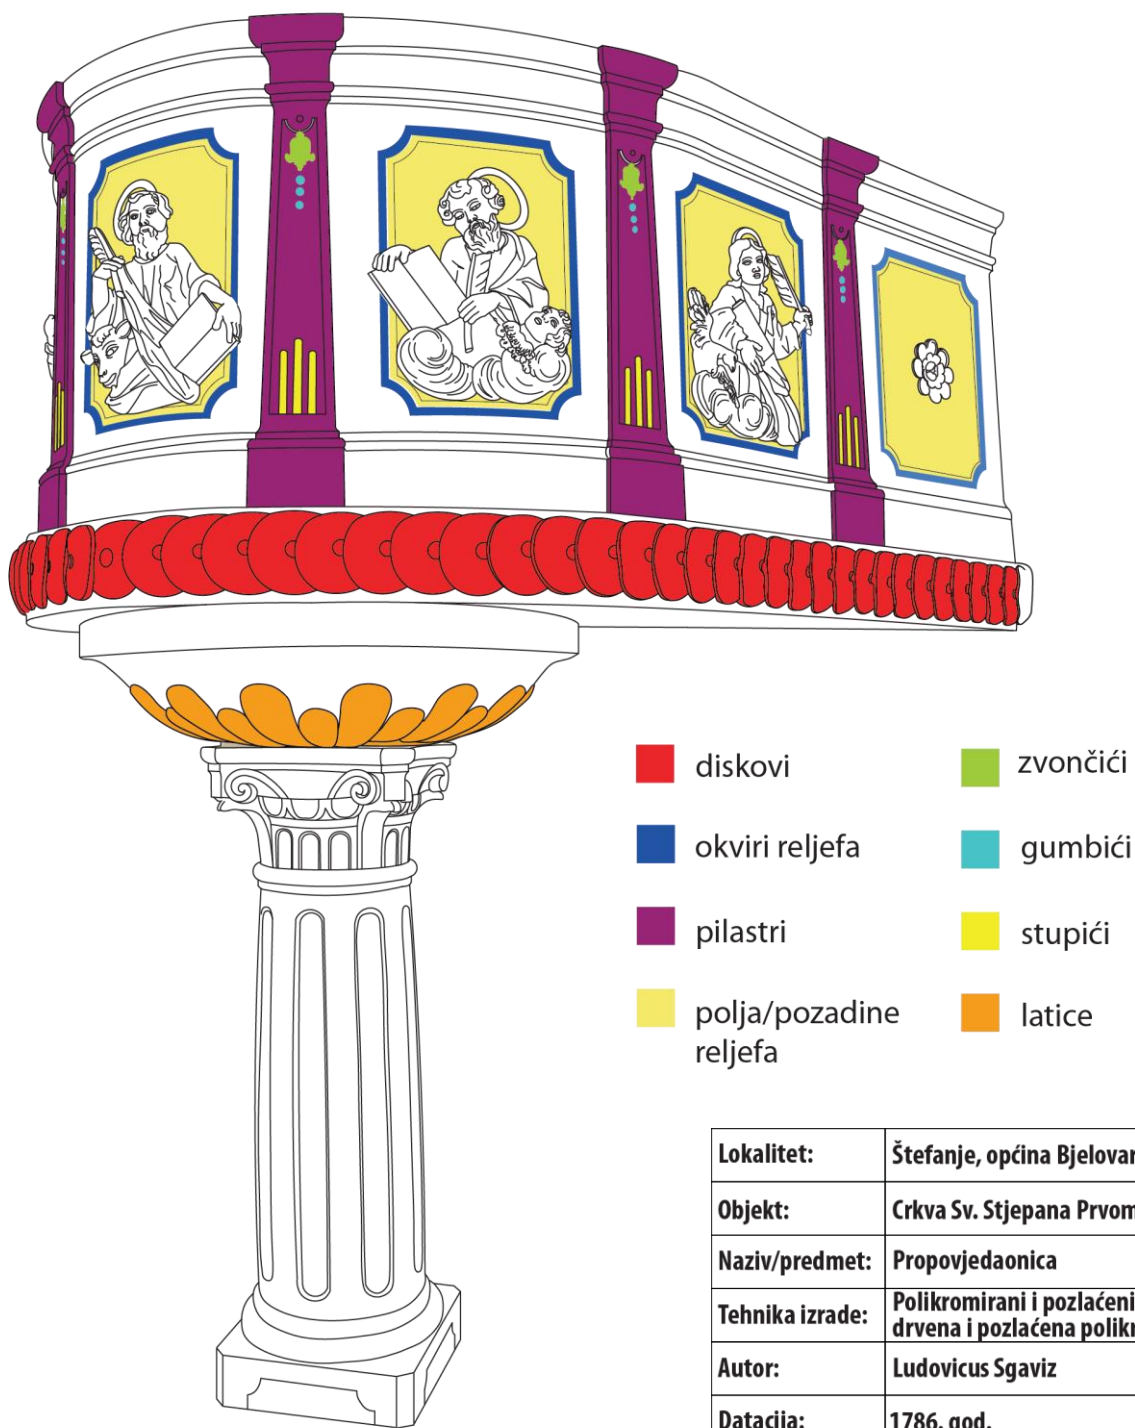
3.2.1. Grafički prikaz dekoracija na propovjedaonici s nazivljem

- diskovi
- zvončići
- okviri reljefa
- gumbići
- pilastri
- stupići
- polja/pozadine reljefa
- latice

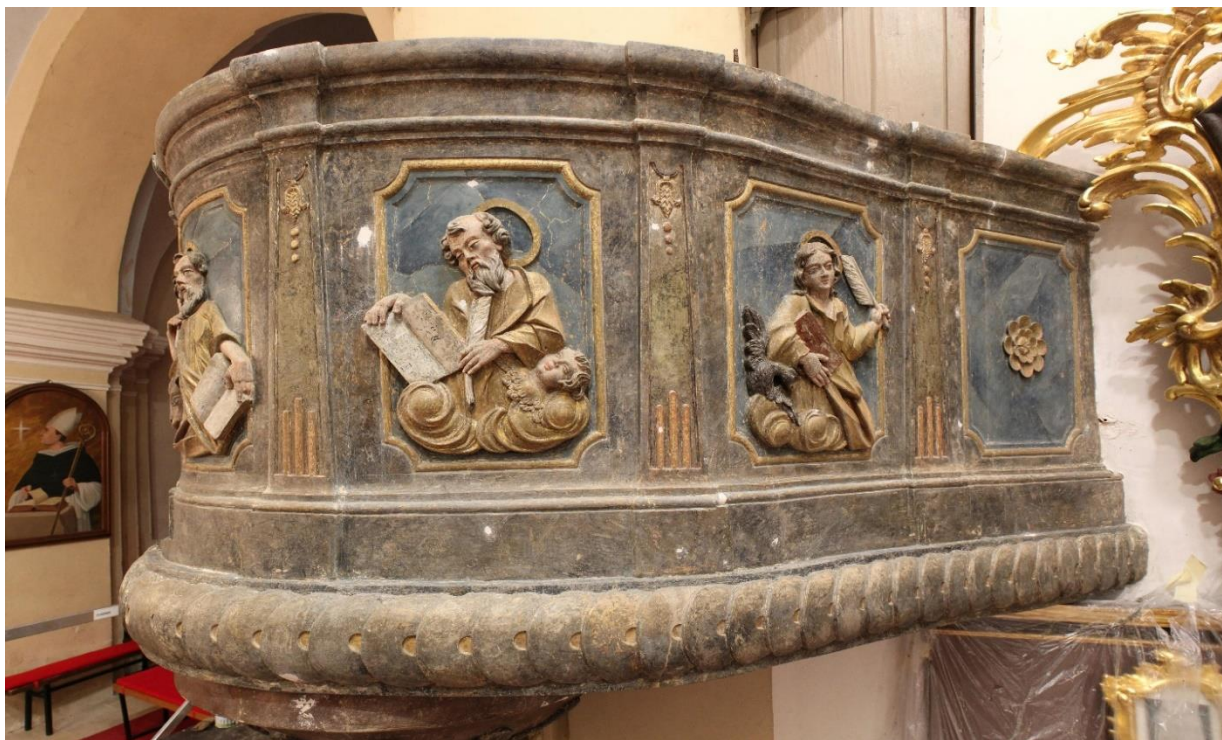
Sl. 108 – Govornica nakon uklanjanja preslika

Budući da su istražni radovi pokazali kako je izvorni sloj u odličnom stanju očuvanosti, u dogovoru s nadležnim Konzervatorskim odjelom u Bjelovaru, odlučeno je da se dva sloja preslika (repolikromacije) uklone te da se propovjedaonici vrati izvorni izgled. Prvo su učinjene probe uklanjanja preslika mehaničkim putem. Taj način pokazao se dobrim, no vrlo sporim i fizički zahtjevnim. Zatim su učinjene probe uklanjanja preslika kemijskim putem i to gelovima Rust-Oleum, Luxal Desol, Svernidoll 63 i Pufas Abbeizer P15. Kao najučinkovitiji i najprikladniji pokazali su se gelovi Svernidoll 63 (na bazi toluena, acetona i dioksolana) i Pufas Abbeizer P15 (na bazi neionskih tenzida i vodene otopine natrij hidroksida). Svernidoll 63 kao agresivniji poslužio je za prvi nanos (uklanjanje drugog sloja preslika), zatim približavajući se originalnom osliku ponegdje koristilo blaži gel Pufas Abbeizer P15. Uklanjanje gelova izvodilo se mehaničkim načinom, uz dočišćavanje acetonom uz pomoć zatupljenih skalpela i za dočišćavanje koristila se celulozna vata natopljena acetonom.

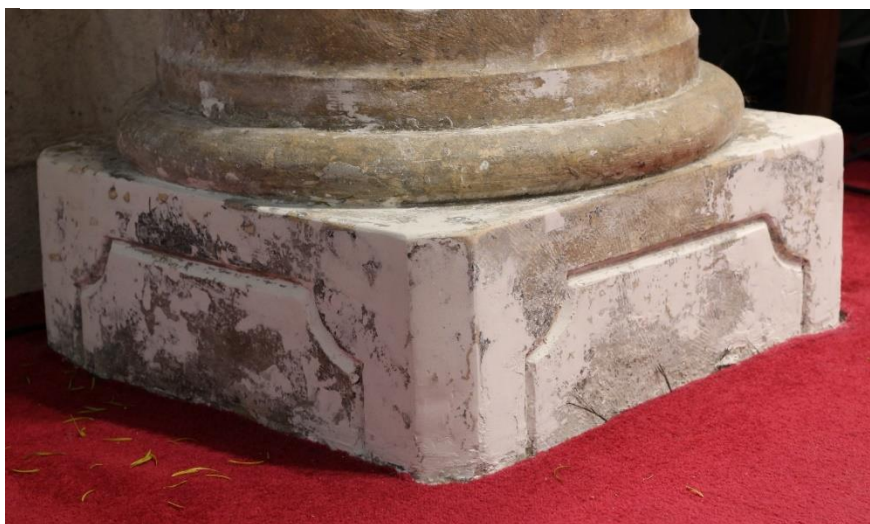
Sl. 116 – Stup nakon izvedenih nadoknada u sloju nosioca

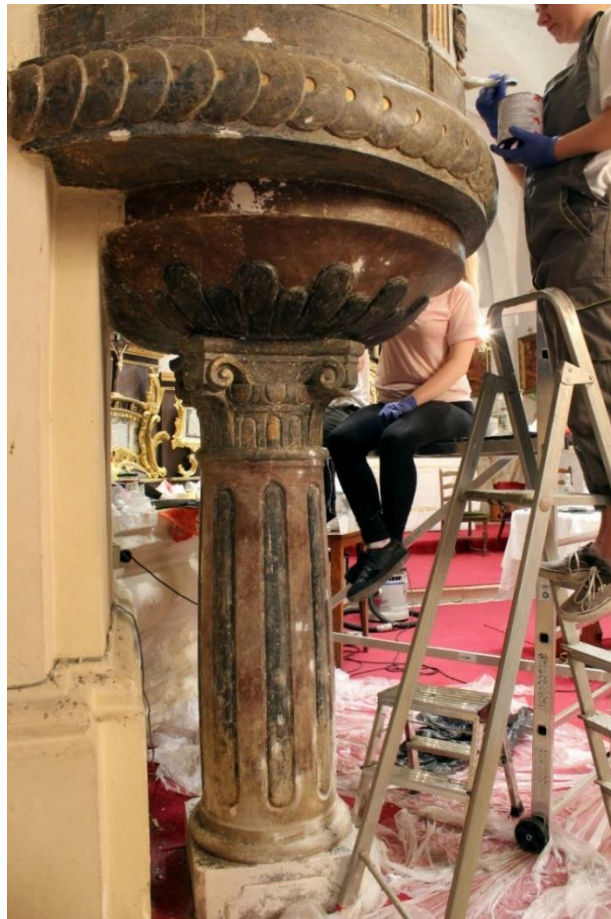
granulacija do željene forme i teksture površine. Na ostalim dijelovima propovjedaonice nalazila su se manja mehanička oštećenja koja su također sanirana istim kitom. (*Graf. prikaz 42 i Graf. prikaz 43*)

Sl. 117 – Podnožje govornice i stup nakon izvedenih nadoknada u sloju nosioca
