# Konzervatorsko-restauratorski radovi na propovjedaonici iz crkve svetog Stjepana u Štefanju i štuko tehnika s primjerima mramorizacija

Master's thesis / Diplomski rad

KONZERVATORSKO-RESTAURATORSKI RADOVI  
NA PROPOVJEDAONICI IZ CRKVE SVETOG STJEPANA U  
ŠTEFANJU

ŠTUKO TEHNIKA S PRIMJERIMA MRAMORIZACIJA

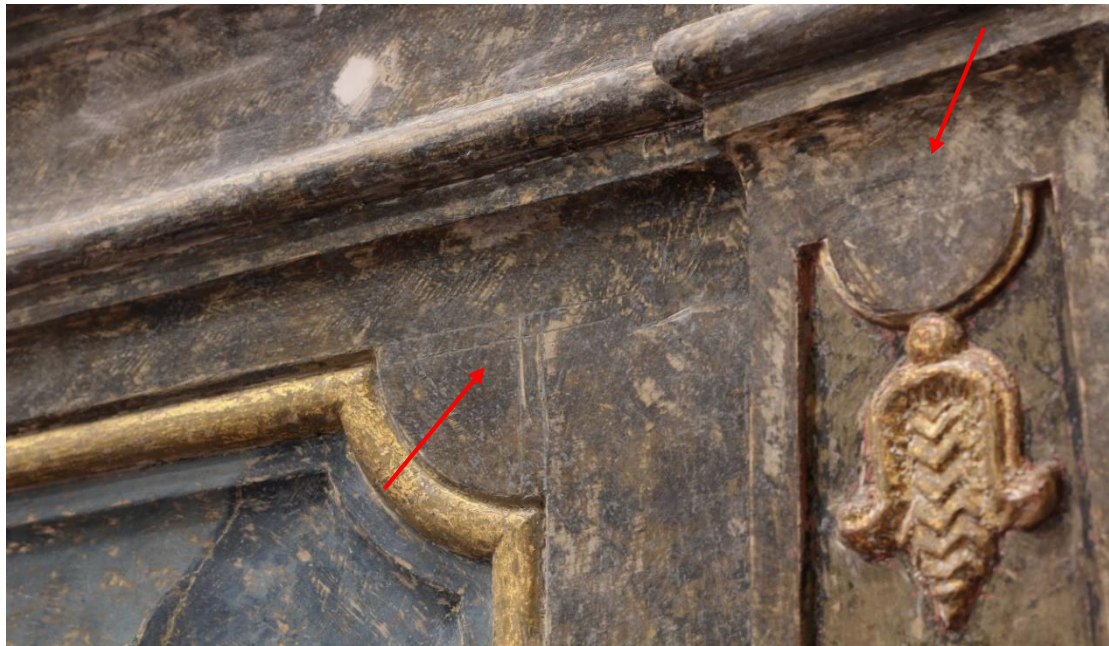
*Sl. 44 - Rezovi oko polukružnih detalja*

Na vanjskoj strani ograde, pažljivijim promatranjem, možemo uočiti rezove na elementima koji su najvjerojatnije naknadno umetani zbog lakše montaže. (Sl. 44)

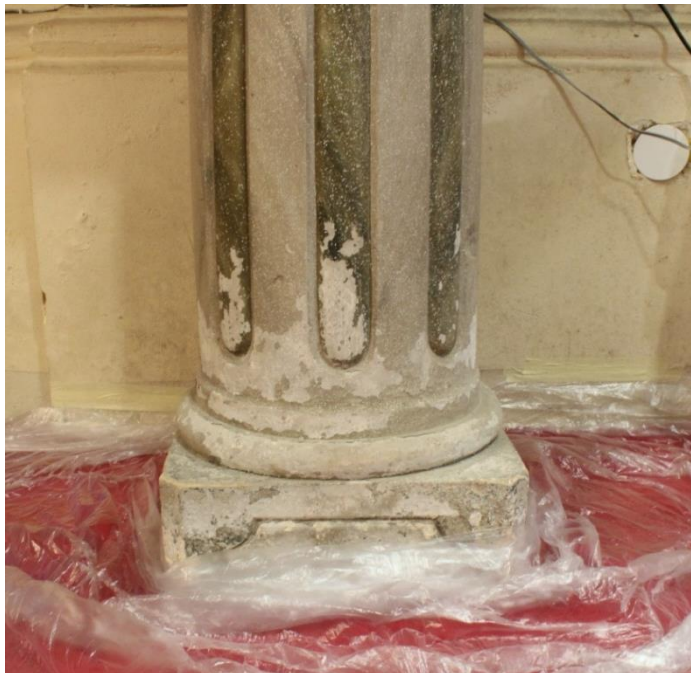
*Sl. 45 – Baza stupa s oštećenjima u svim stratigrafskim slojevima*

Nosilac je stabilan u cijelosti izuzev zone podnožja, gdje je površina trusna. (Sl. 45) Oštećenja su uzrokovana djelovanjem kapilarne vlage, no nisu dubinska, tako da propovjedaonica nije statički ugrožena. U područjima dodira sa zidom na kojeg je sama propovjedaonica naslonjena nema znakova oštećenja.

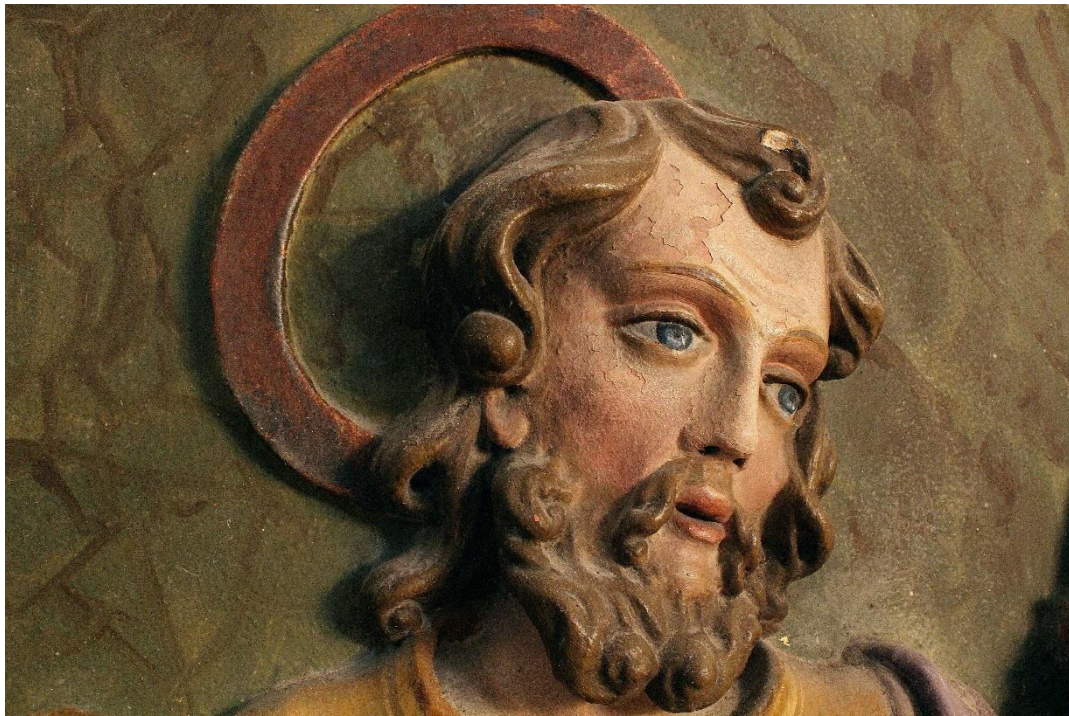
*Sl. 46 - Primjer izgleda polikromije na liku sv. Marka*

Polikromija je jednolično i relativno tanko nanescna. Arhitektonski elementi propovjedaonice oslikani su kao imitacija kamena (mramorizacija). Na tim je mjestima boja deblje, slojevito nanescna. Reljefni prikazi evanđelista i njihovih atributa oslikani su vješto, s naznakama svjetla i sjene na odjeći, rumenim akcentima na inkarnatu te ponekim suptilnim svjetlijim pramenom kose. (Sl. 46)

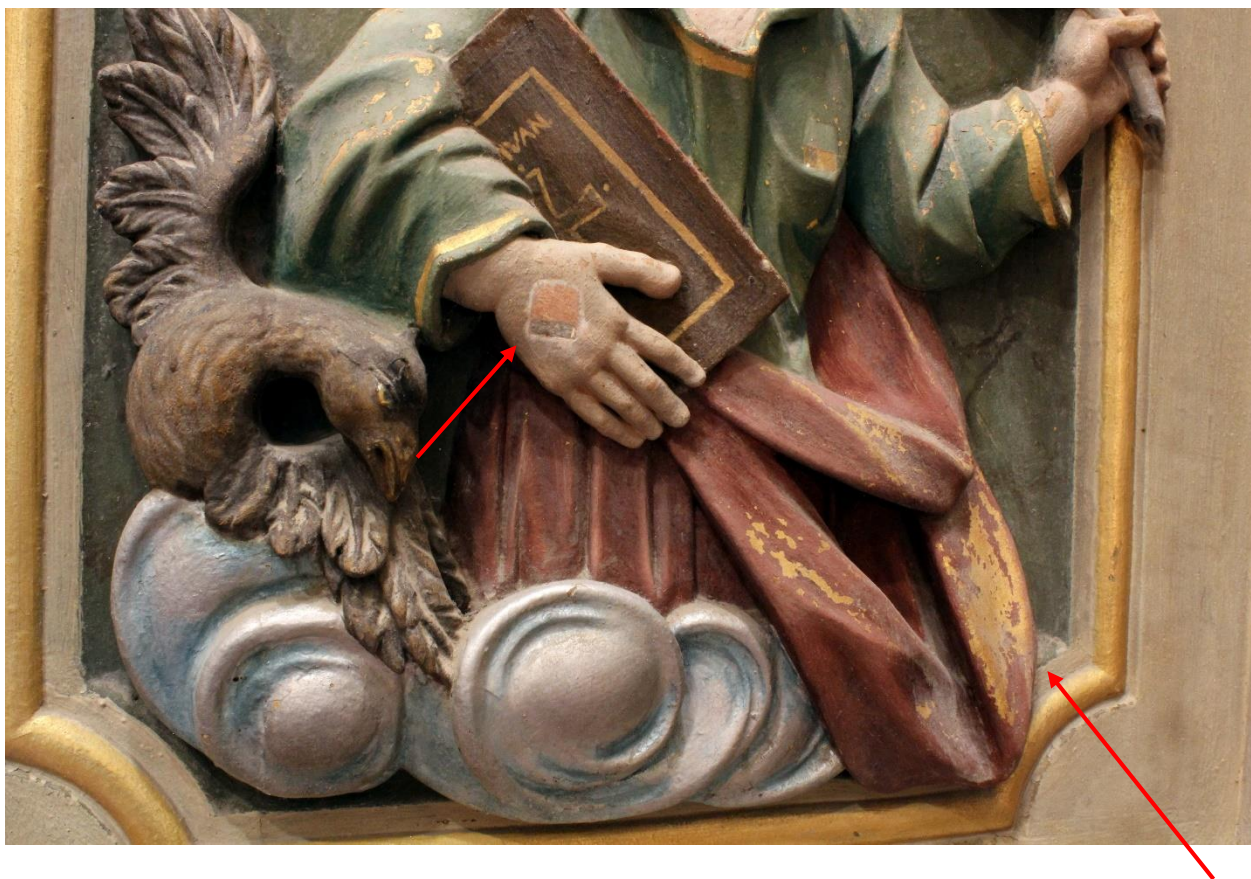
*Sl. 47 - Zatečena sonda na inkarnatu i oljuštena polikromija preko sloja pozlate na liku sv. Ivana*

Na propovjedaonici su vidljive sonde izrađene za vrijeme istražnih radova na cjelokupnom interijeru crkve još 2006., unutar Programa zaštite i očuvanja kulturnih dobara Ministarstva kulture Republike Hrvatske.

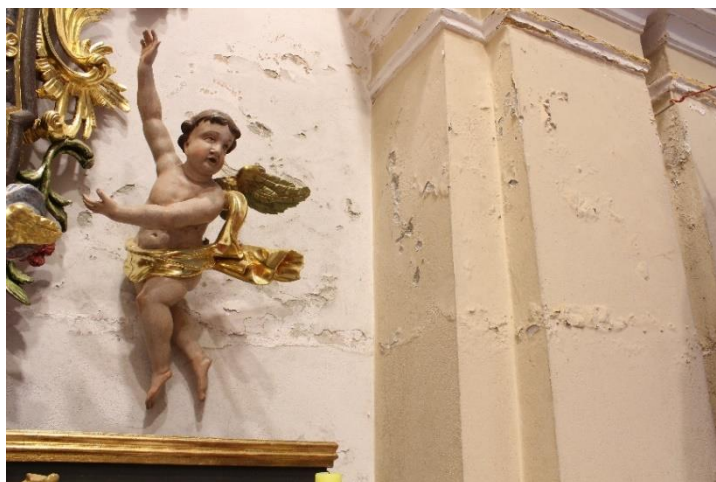
*Sl. 84 - Vlaga na sjevernom zidu uz oltar sv. Vida*

Crkva je zadržala oblik kakav je dobila barokizacijom krajem 18. st. Na unutarnjim zidovima vidljiva su oštećenja nastala djelovanjem vlage, te mnogobrojne pukotine. Nestabilna i odignuta žbuka, te eflorescencija soli uzdižu se iznad 1,5 m visine.<sup>42</sup> Posljedice loših i nekontroliranih mikroklimatskih uvjeta vidljive su i na drvenom inventaru.

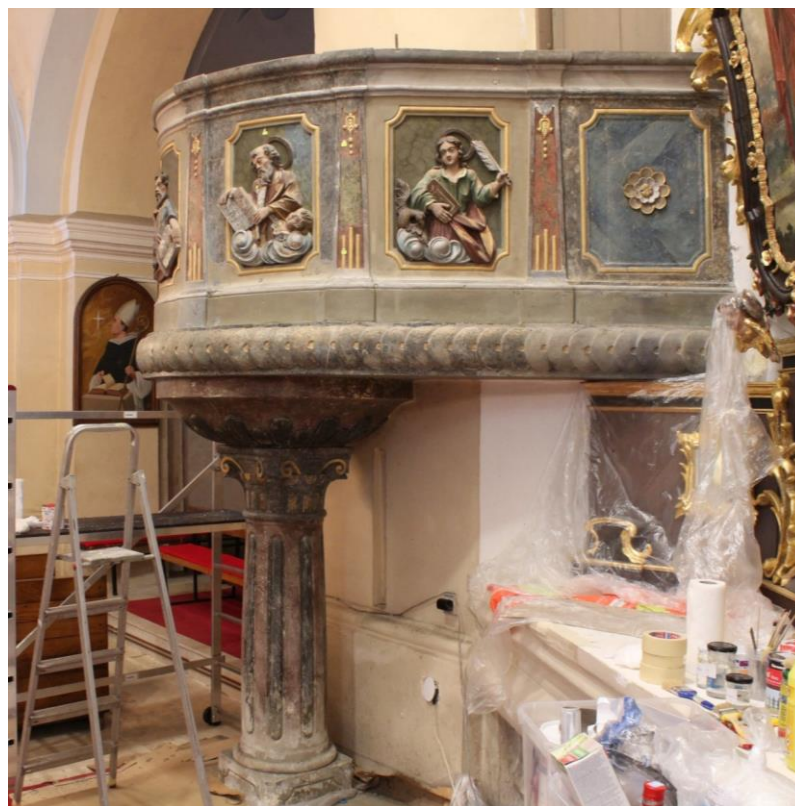
*Sl. 104 - U fazi uklanjanja preslika*

Na području halja evanđelista, gdje se ispod zatečenog prvog sloja preslika nalazila izvorna pozlata, bilo je vrlo teško razdvojiti slojeve. Osim toga sloj izvorne pozlate bio je jako loše očuvan i nestabilan, stoga spašen u cjelosti.

Budući da su istražni radovi pokazali kako je izvorni sloj u odličnom stanju očuvanosti, u dogovoru s nadležnim Konzervatorskim odjelom u Bjelovaru, odlučeno je da se dva sloja preslika (repolikromacije) uklone te da se propovjedaonici vrati izvorni izgled. Prvo su učinjene probe uklanjanja preslika mehaničkim putem. Taj način pokazao se dobrim, no vrlo sporim i fizički zahtjevnim. Zatim su učinjene probe uklanjanja preslika kemijskim putem i to gelovima Rust-Oleum, Luxal Desol, Svernidoll 63 i Pufas Abbeizer P15. Kao najučinkovitiji i najprikladniji pokazali su se gelovi Svernidoll 63 (na bazi toluena, acetona i dioksolana) i Pufas Abbeizer P15 (na bazi neionskih tenzida i vodene otopine natrij hidroksida). Svernidoll 63 kao agresivniji poslužio je za prvi nanos (uklanjanje drugog sloja preslika), zatim približavajući se originalnom osliku ponegdje koristilo blaži gel Pufas Abbeizer P15. Uklanjanje gelova izvodilo se mehaničkim načinom, uz dočišćavanje acetonom uz pomoć zatupljenih skalpela i za dočišćavanje koristila se celulozna vata natopljena acetonom.
