Istraživanje i izrada kopije s rekonstruiranim dijelovima kamene barokne skulpture sv. Mihaela iz Sopota i njenog postolja

**ISTRAŽIVANJE I IZRADA KOPIJE S REKONSTRUIRANIM
DIJELOVIMA KAMENE BAROKNE SKULPTURE SV.
MIHAELA IZ SOPOTA I NJENOG POSTOLJA**

Title of thesis: Research and creation of the copy with reconstructed parts of the baroque stone sculpture of St. Michael from Sopot and its pedestal

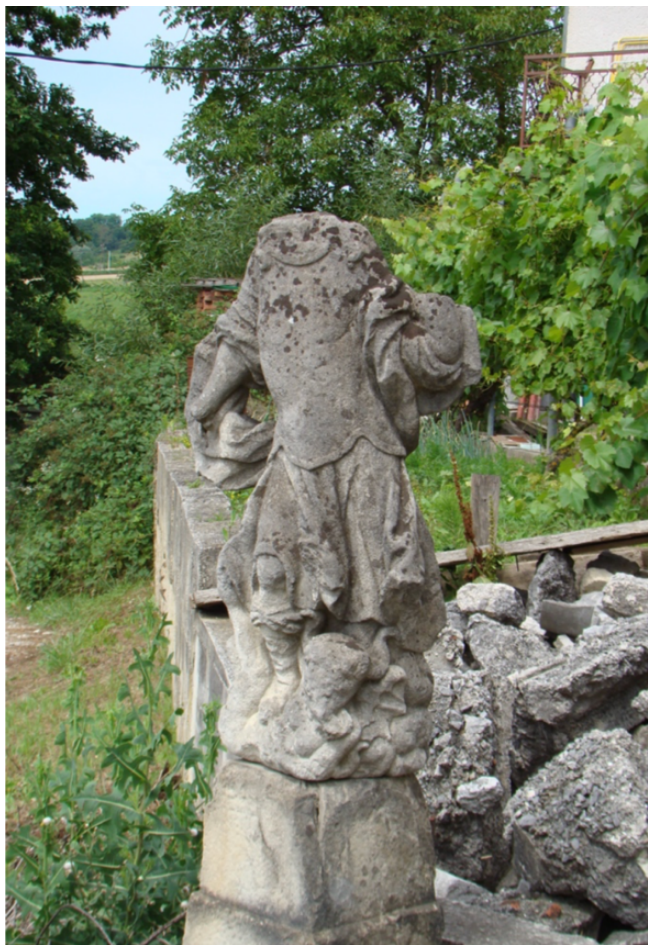
Slika 3. Zatečeno stanje kamene skulpture sv. Mihaela *in situ*. Snimila Z. Jembrih, srpanj 2014.

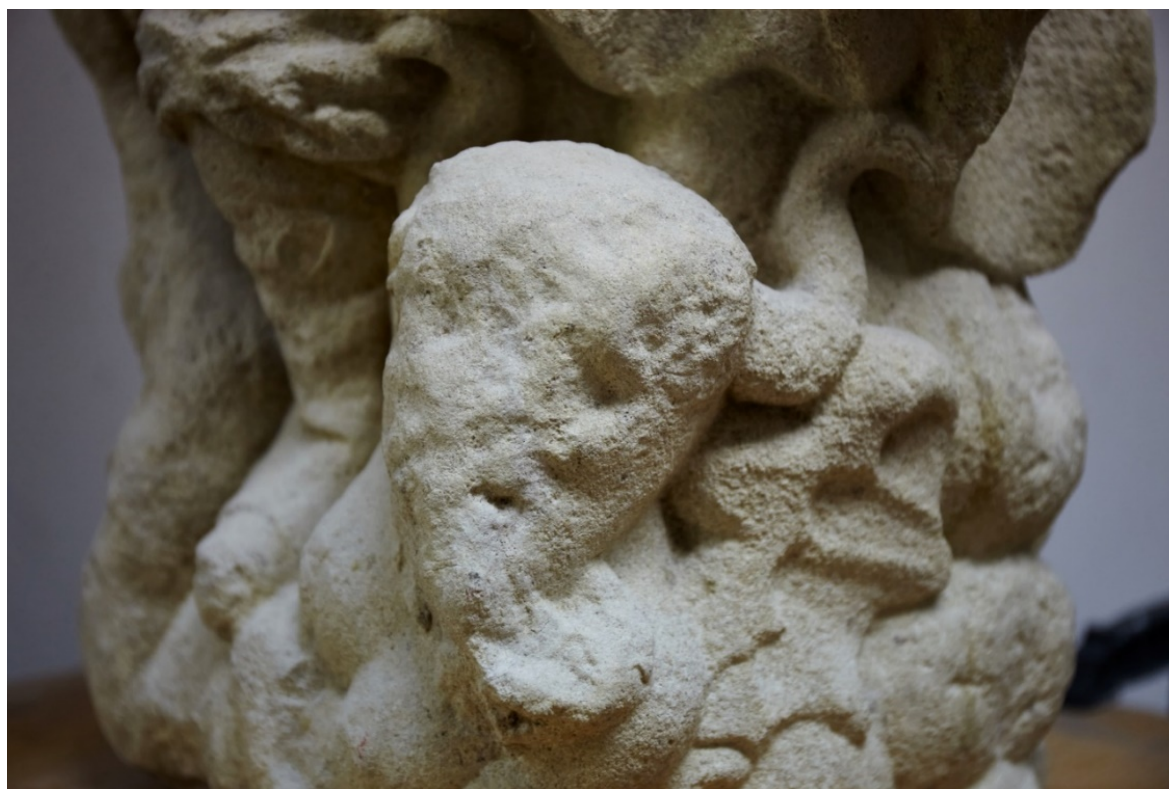
Slika 16. Detalj lica vraga skulpture sv. Mihael. Snimio D. Pekić, 2022.

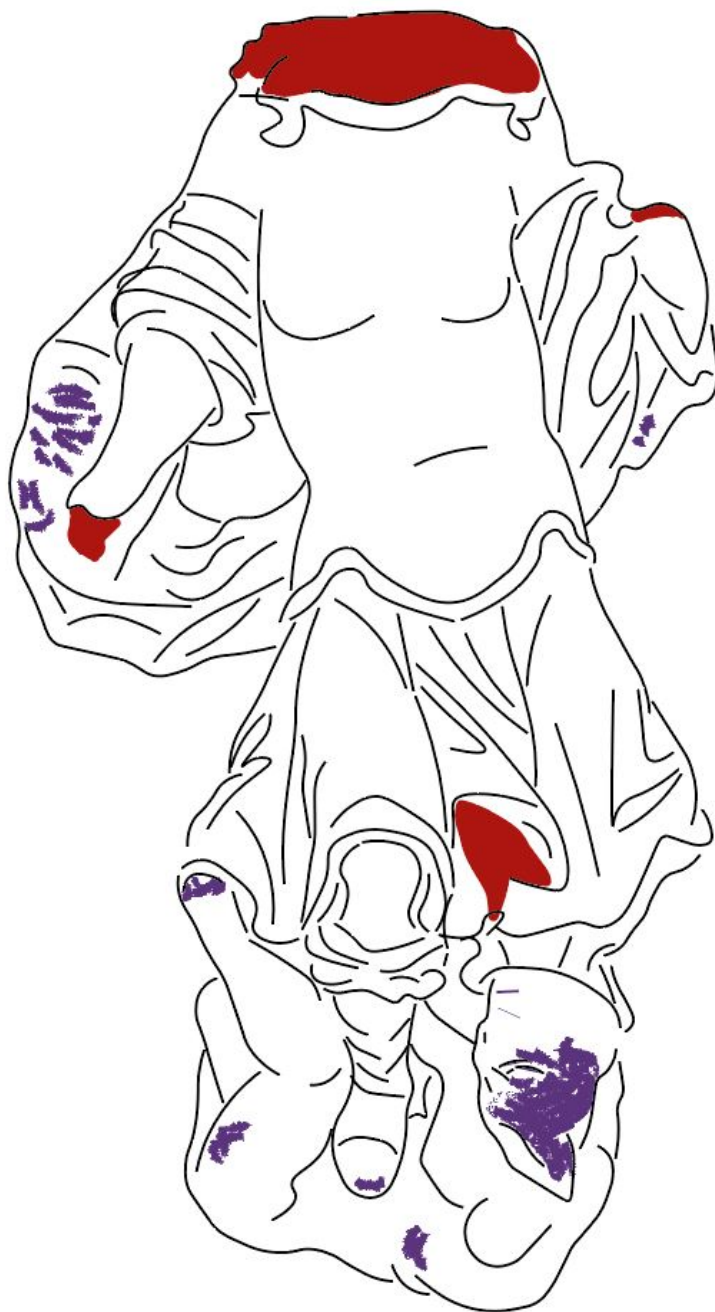
- Mjesto površinski oštećenih dijelova

Grafički prikaz 1. Prikaz površinskih oštećenja i mjesta lomova nedostajućih dijelova na prednjoj strani skulpture. Izradio D. Pekić, 2022.

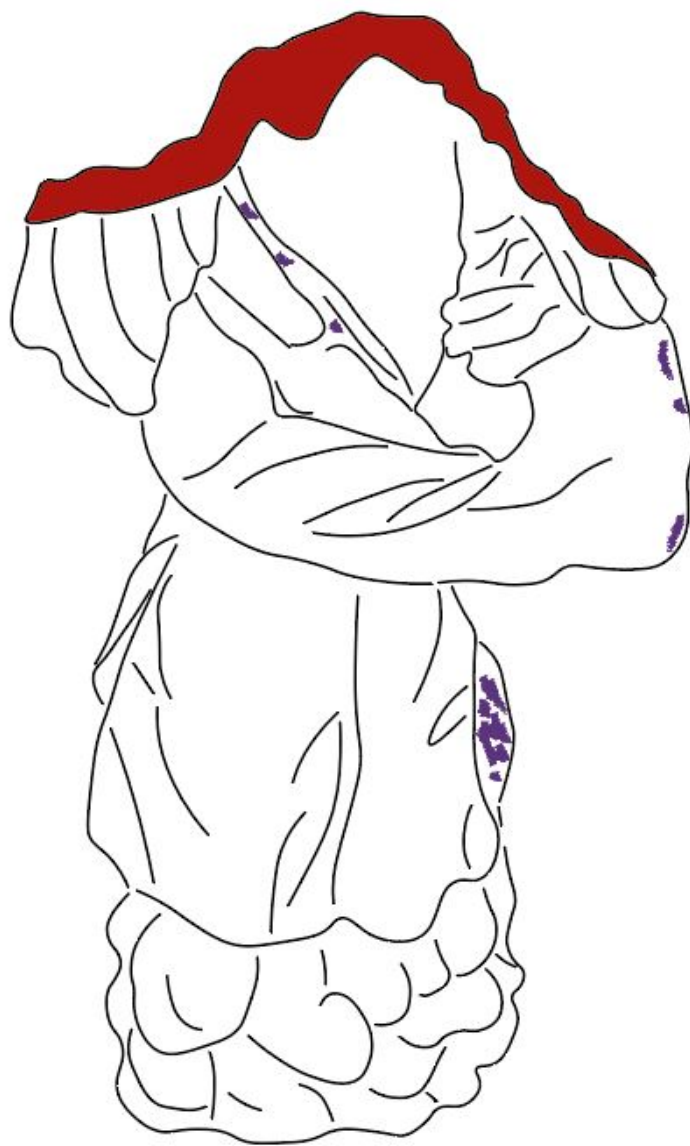
- Mjesto površinski oštećenih dijelova

Grafički prikaz 2. Prikaz poleđine skulpture sv. Mihaela s naznačenim lomovima i površinskim oštećenjima. Izradio D. Pekić, 2022.

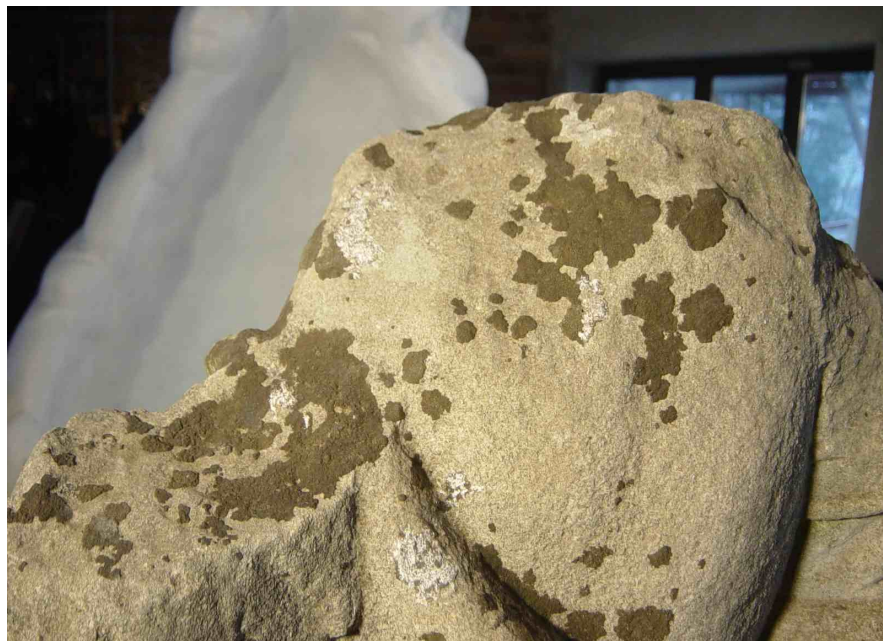
Slika 17. Prikaz biološkog obraštaja na skulpturi sv. Mihaela. Snimio A. Novoselec, 2017.

po površini cijele skulpture nalazila su se brojna oštećenja i onečišćenja. Skulptura je preko cijele površine bila prekrivena slojem smoga i prljavštine uz koju su se mjestimično nalazile i razvile nakupine algi, lišajeva i mahovina. Radovi su započeti mehaničkim probama čišćenja skalpelom, a zatim sepiolit glinom, celuloznom pulpom, vodenom parom uz dodatak algicida i fungicida kojima se utvrdilo koje su metode površinskog čišćenja najučinkovitije. Rezultati su pokazali da je najučinkovitija metoda čišćenje vodenom parom

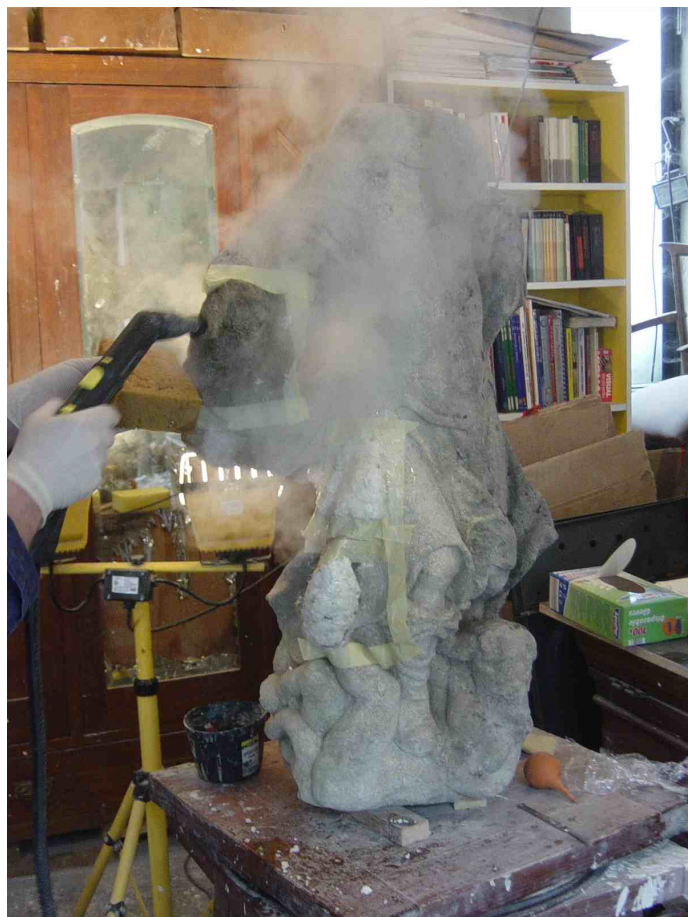
Slika 19. Čišćenje skulpture vodenom parom. Snimio A. Novoselec, 2017.

uz dodatak algicida i fungicida, te mehaničkim čišćenjem pomoću skalpela.

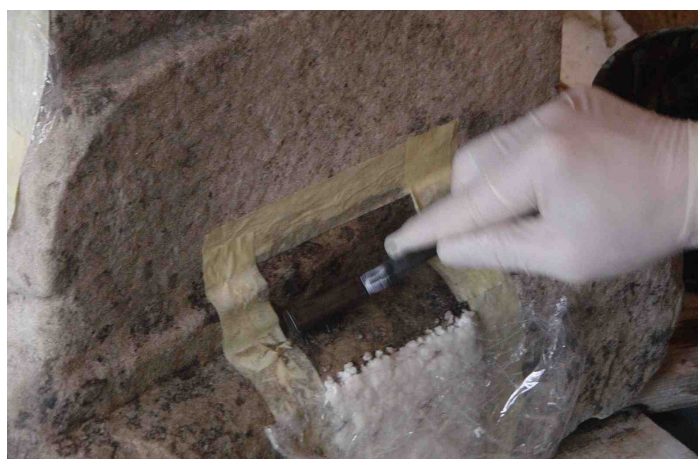
Slika 20. Prikaz probe čišćenja postolja celuloznom pulpom. Snimio A. Novoselec, 2017.

Za čišćenje inkrustacija korištena je i sepiolit apsorbirajuća glina. Bezopasna je, s obzirom na to da je glavni agens čišćenja deionizirana voda. Trajanje procesa se može regulirati prekrivanjem najlonskom folijom. Nedostatak njegove primjene je učinkovitost samo kod tankih crnih inkrustacija.

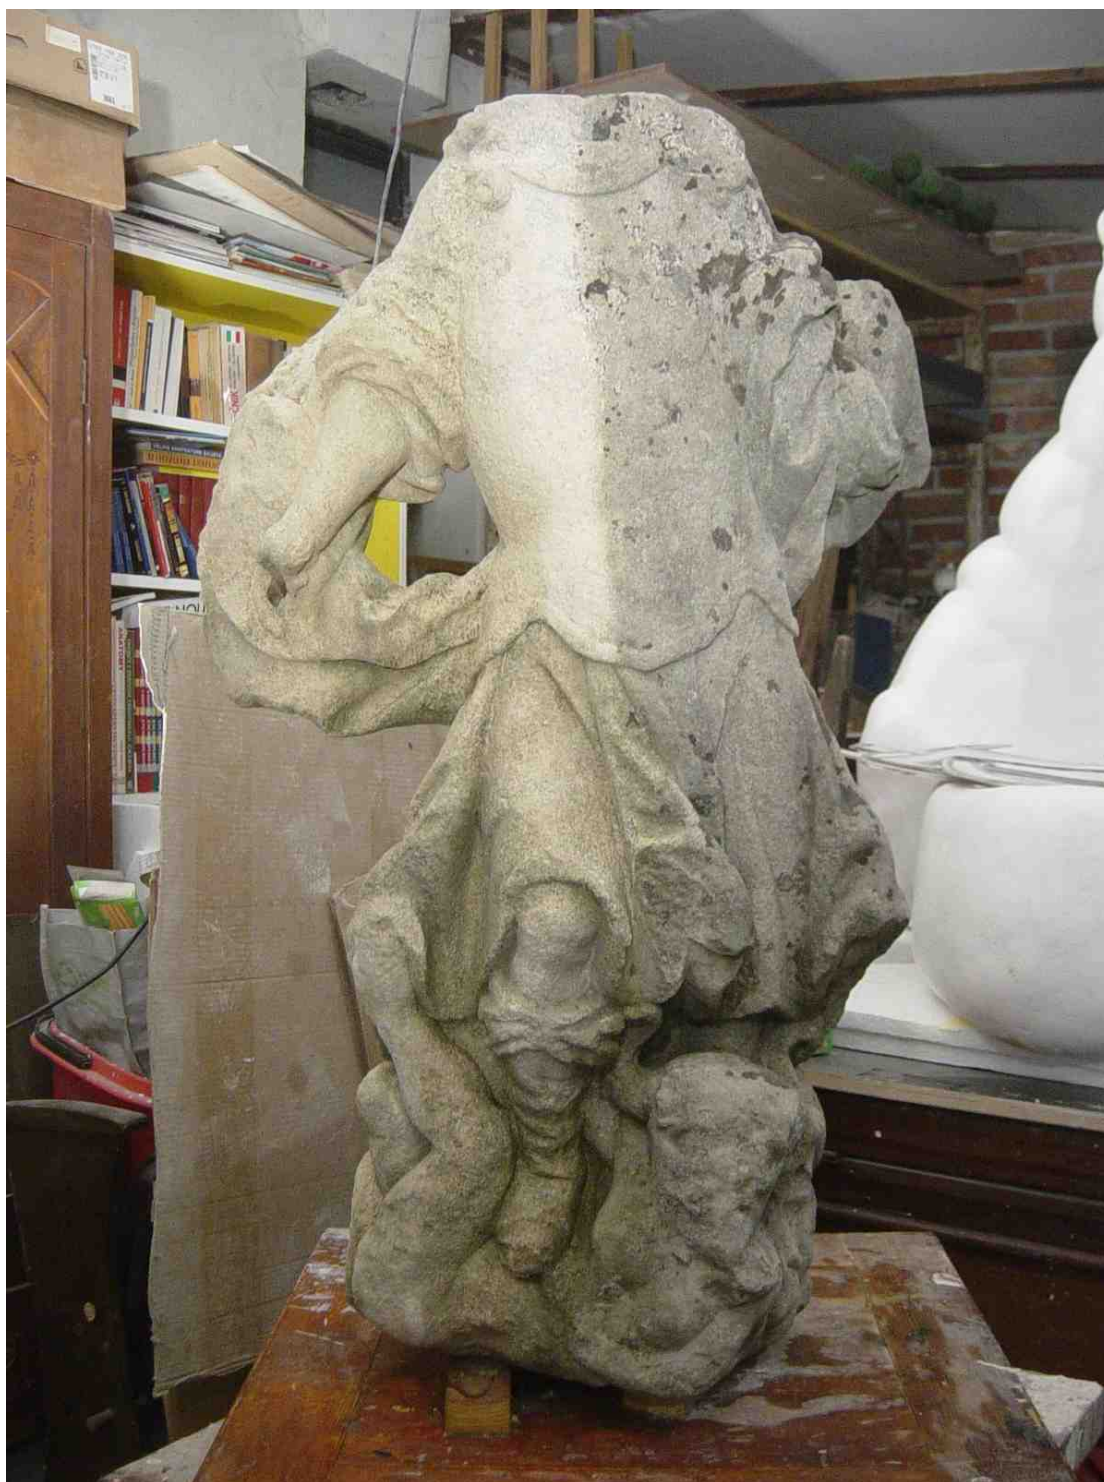
Slika 21. Prikaz desne strane skulpture sv. Mihaela nakon čišćenja. Snimio A. Novoselec, 2017.

Nečistoće su uklonjene na zadovoljavajući način i u zadovoljavajućoj mjeri, a skulptura je na kraju konsolidirana esterom silicijeve kiseline, pod trgovačkim nazivom "Fiksaniir". Konsolidacija obuhvaća zahvate ispunjavanja mikropukotina i pora kamena te vraćanje originalne kompaktnosti kamenu, što usporava

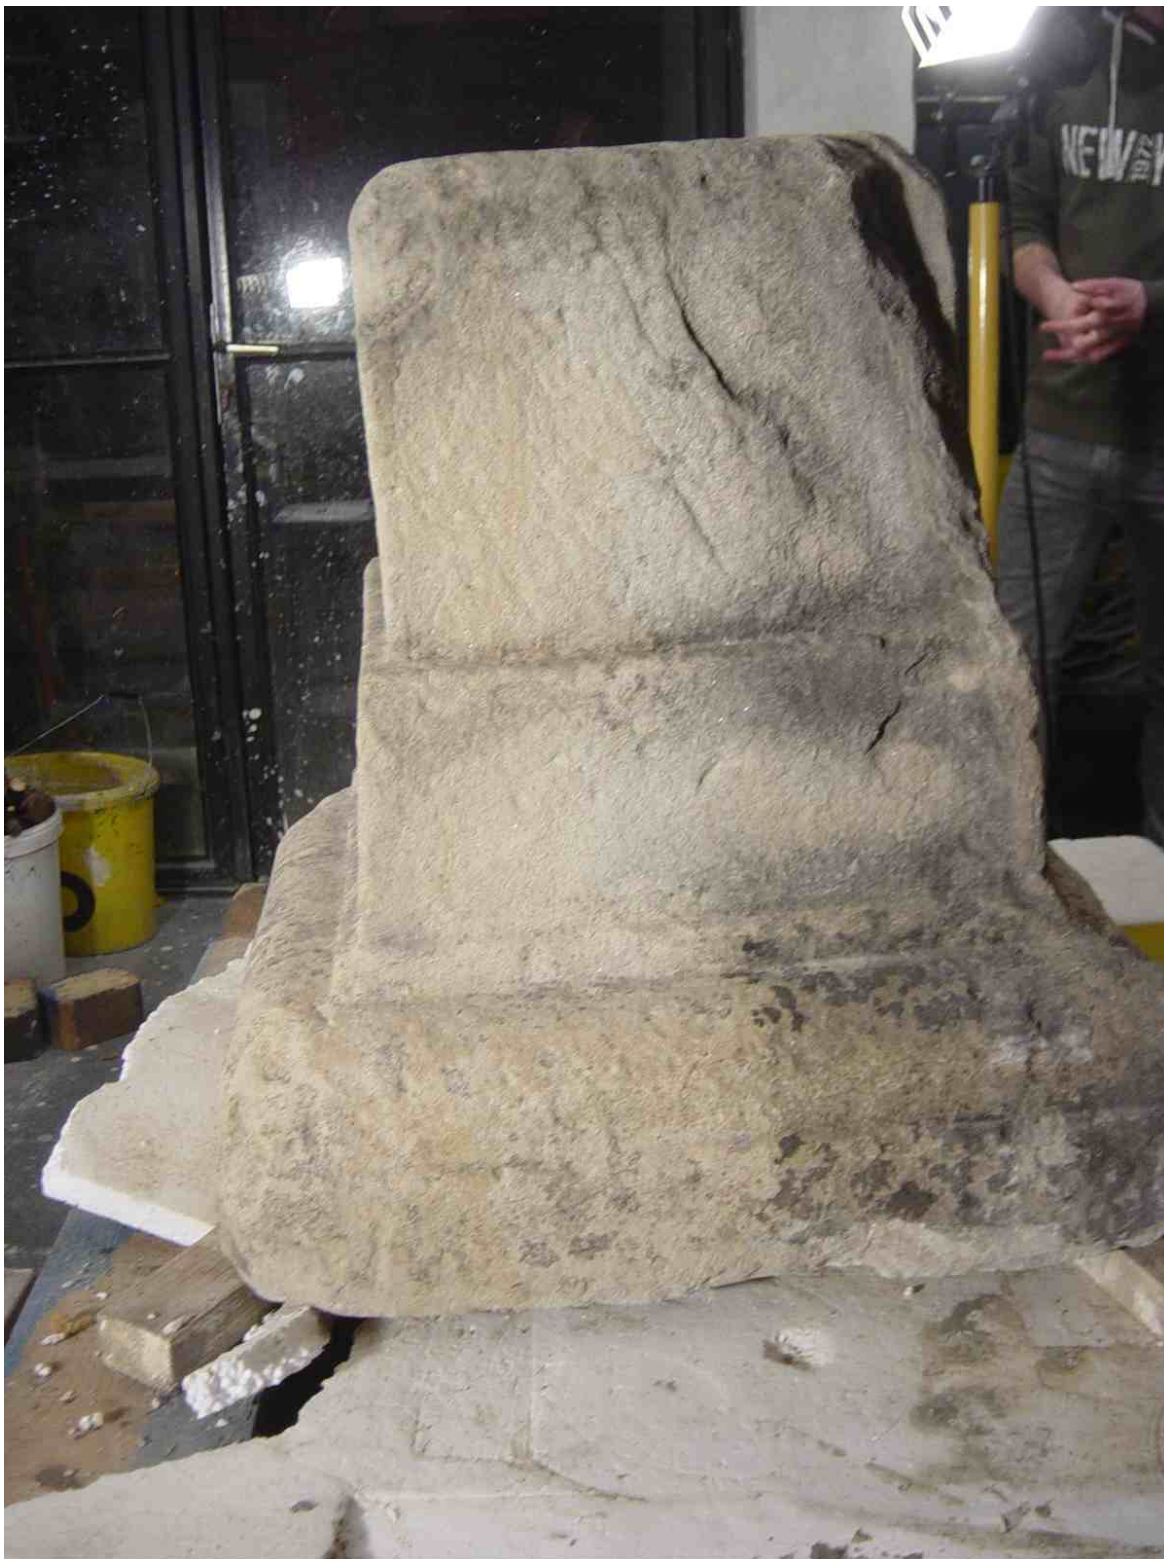
Slika 22. Prikaz desne strane postolja skulpture sv. Mihaela nakon čišćenja. Snimio A. Novoselec, 2017.

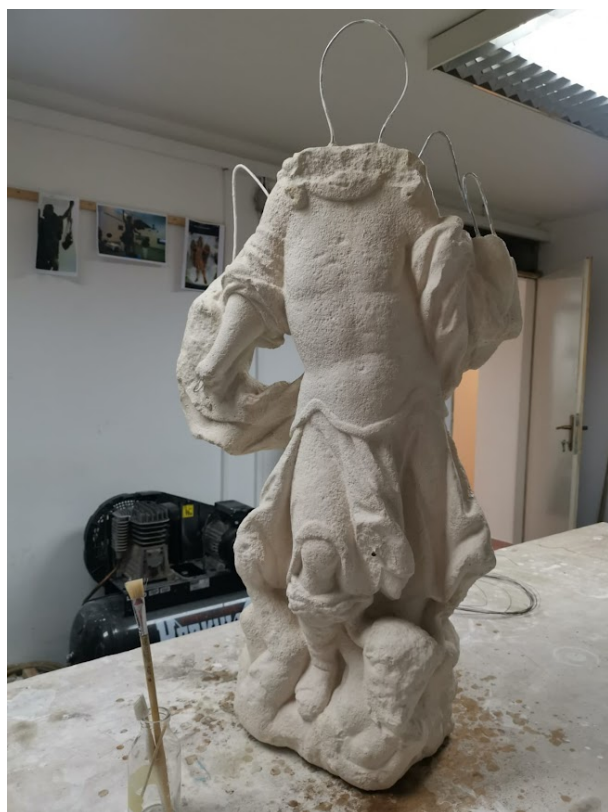
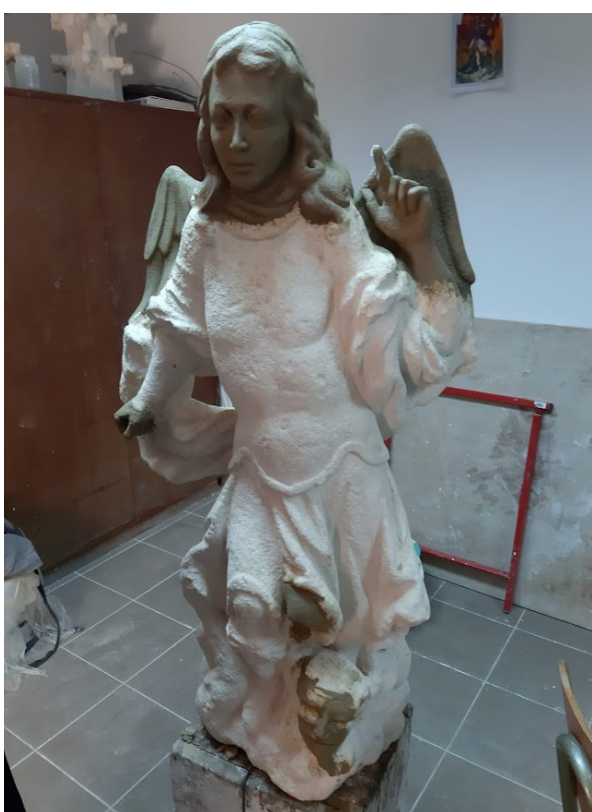
Slike 31 – 32. Sidrenje žičane konstrukcije u gipsani odljev na koji su potom glinom modelirani nedostajući dijelovi (lijevo). Modelacija glinom na žičanu konstrukciju (desno). Snimio D. Pekić, 2020.

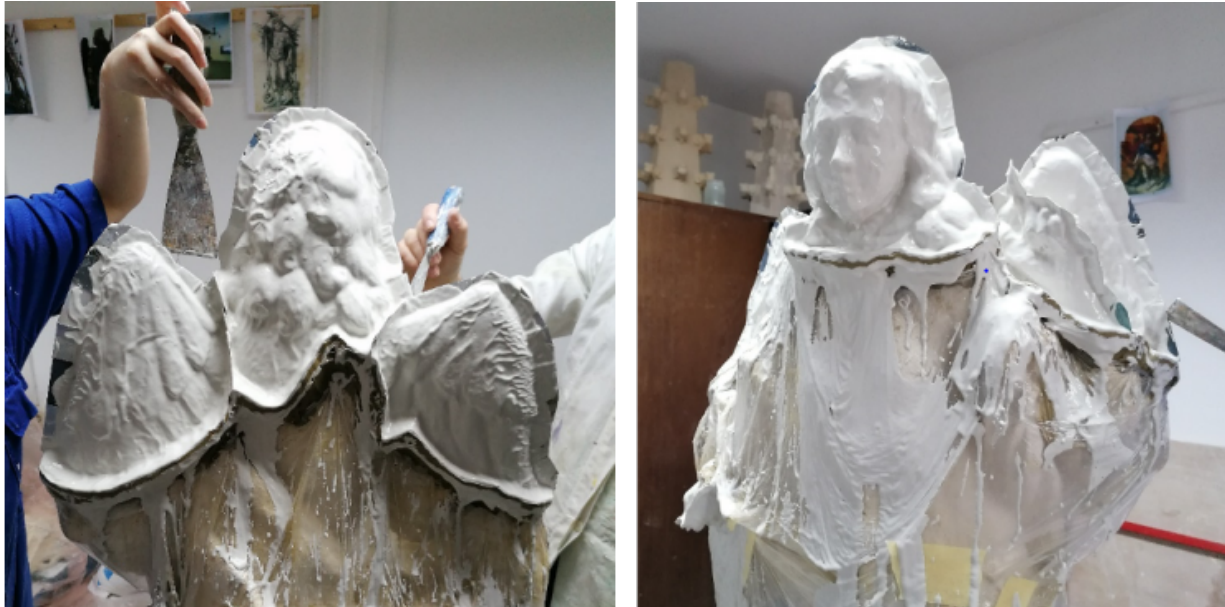
Slike 33 – 34. Prikaz nanošenja gipsa na glinom modelirane rekonstrukcije. Snimio D. Pekić, 2020.

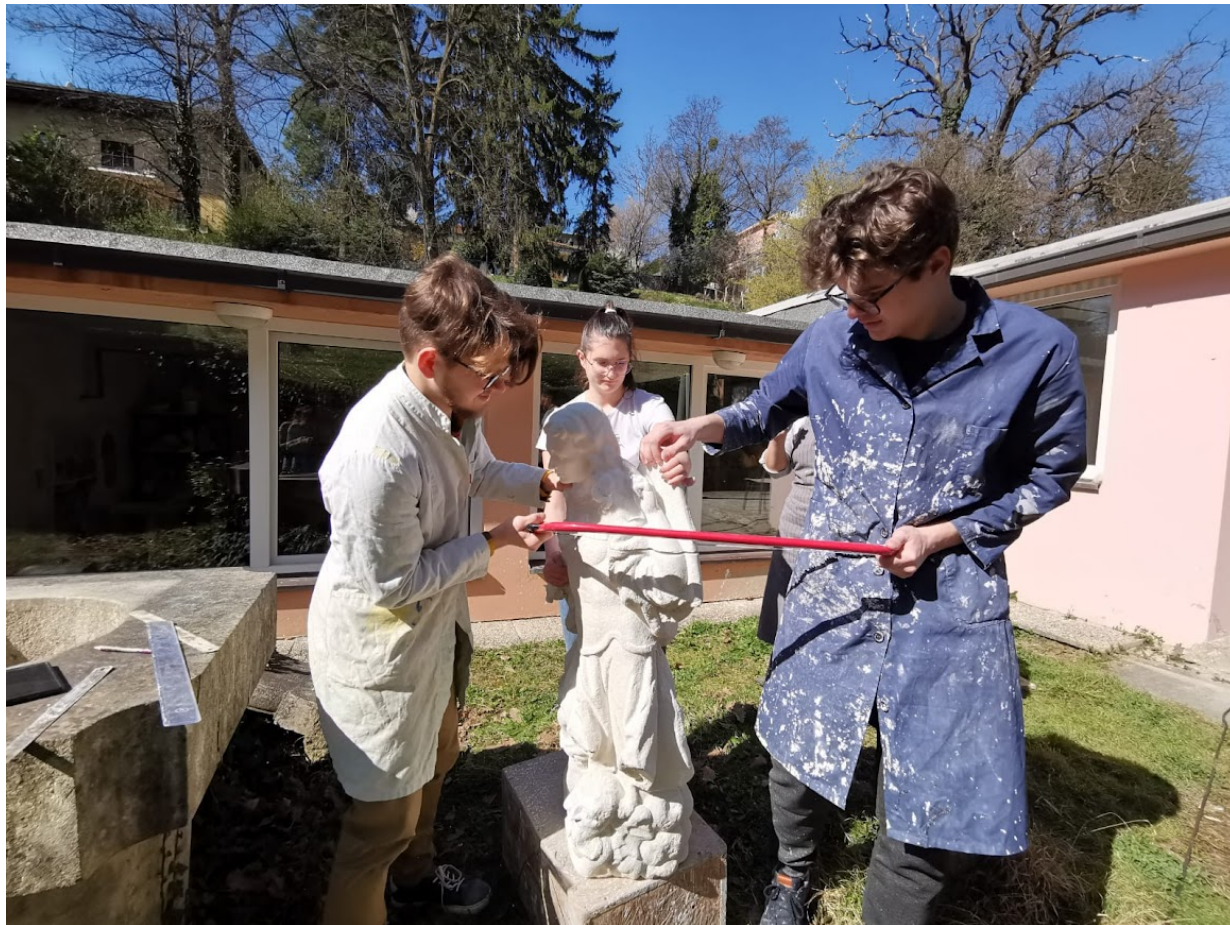
Slika 38. Prikaz rezanja gipsanog rekonstruiranog odljeva na tri horizontalna dijela. Snimila I. Blažičko, 2020.

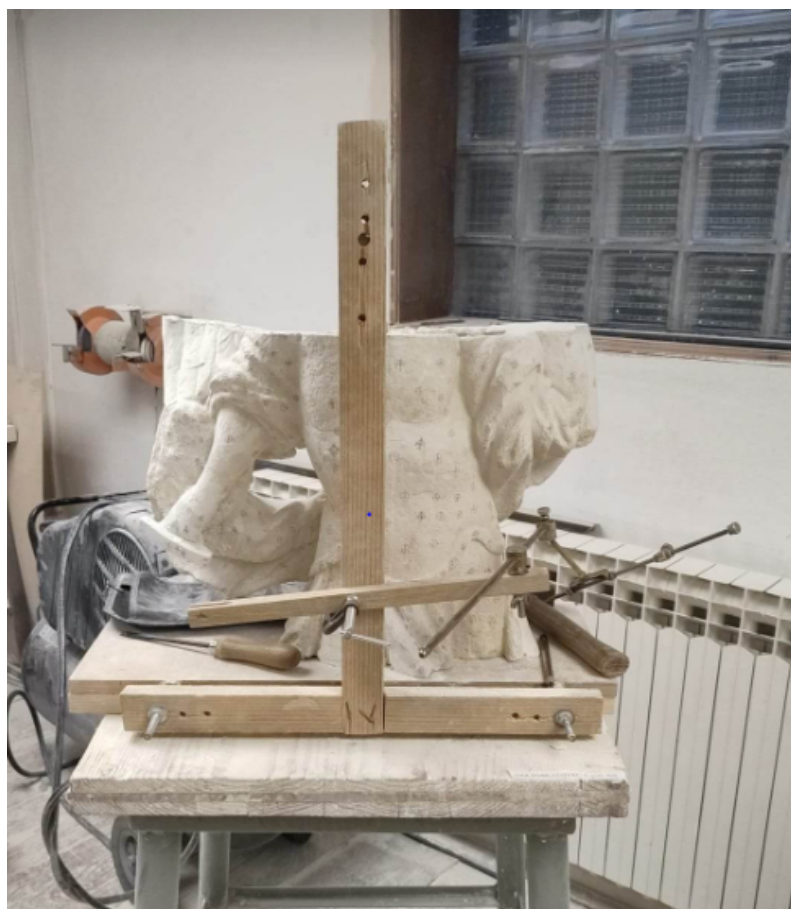
Punktiranje je prvi korak prema klesanju skulpture. Za punktiranje je najvažnija priprema. Za rad je bio potreban drveni križ s tri metalna šiljka na krajevima koji se postavlja na kamen, odnosno

model u obliku naopakog slova "T". Pravilno postavljanje križa je osnovni uvjet za daljnje prenošenje mreže točaka s modela na kamenu blok. Na precizno postavljen križ, pomoću stega učvršćujemo puktirku, alat napravljen od metalnih šipki povezanih zglobovima za fiksiranje igle pomoću koje prenosimo točke. Prvi korak pri korištenju je prislanjanje drvenog križa na kojeg je pričvršćena puktirka, na model, te uzimanje prve točke.

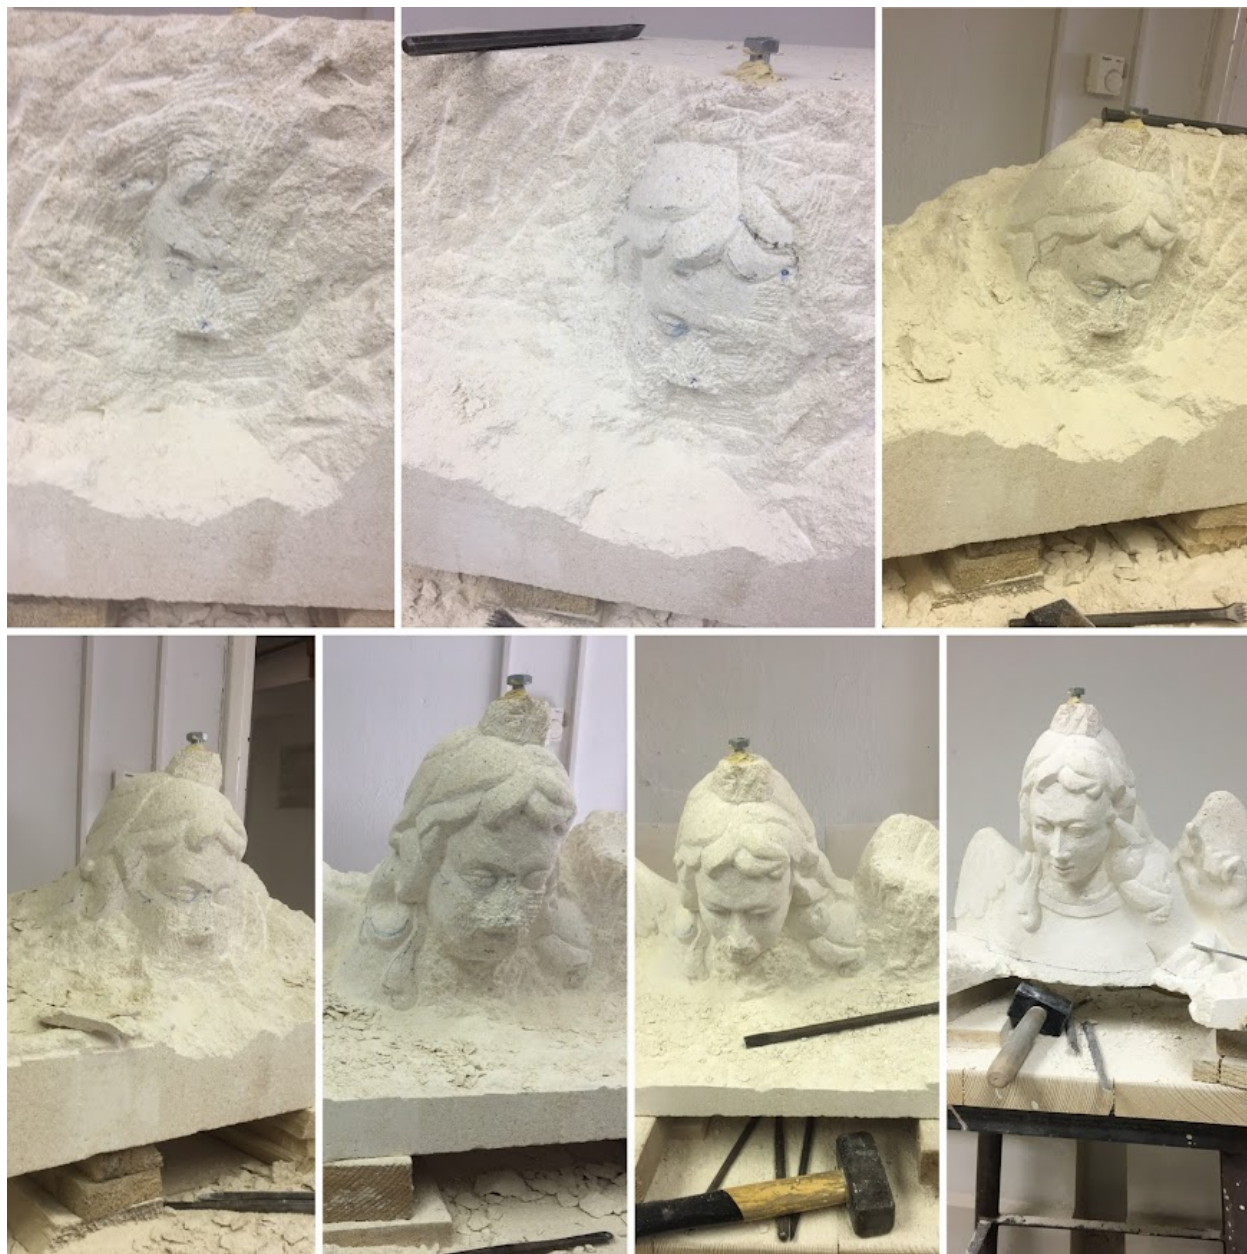
Slike 40 – 46. Proces klesanja skulpture. Snimio D. Pekić, 2021.

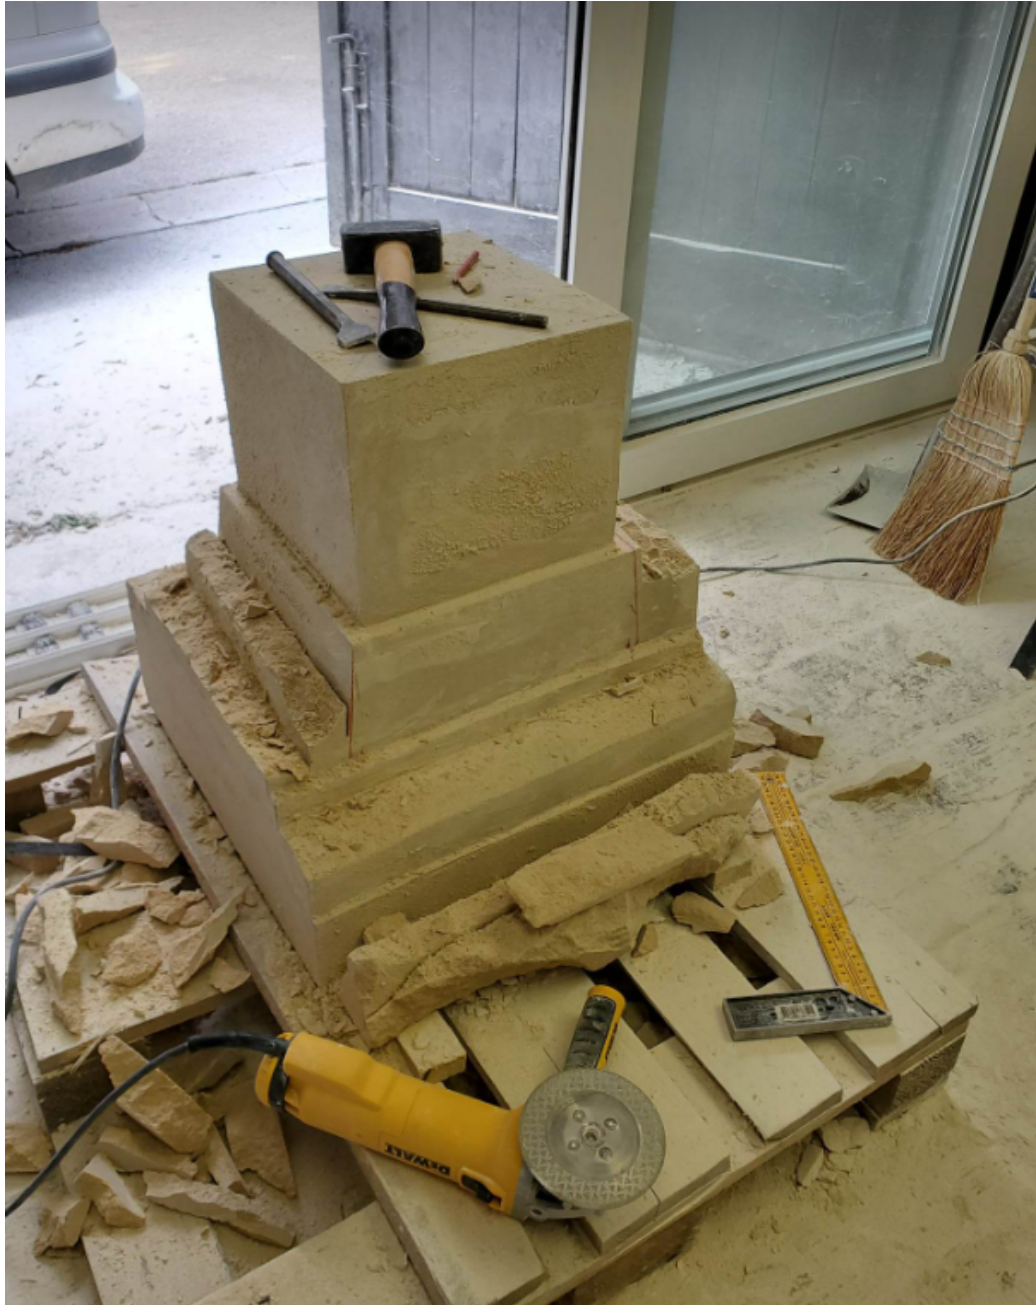
Slika 52. Prikaz skidanja viška kamene mase korištenjem strojnog alata. Snimio D. Pekić, 2022.

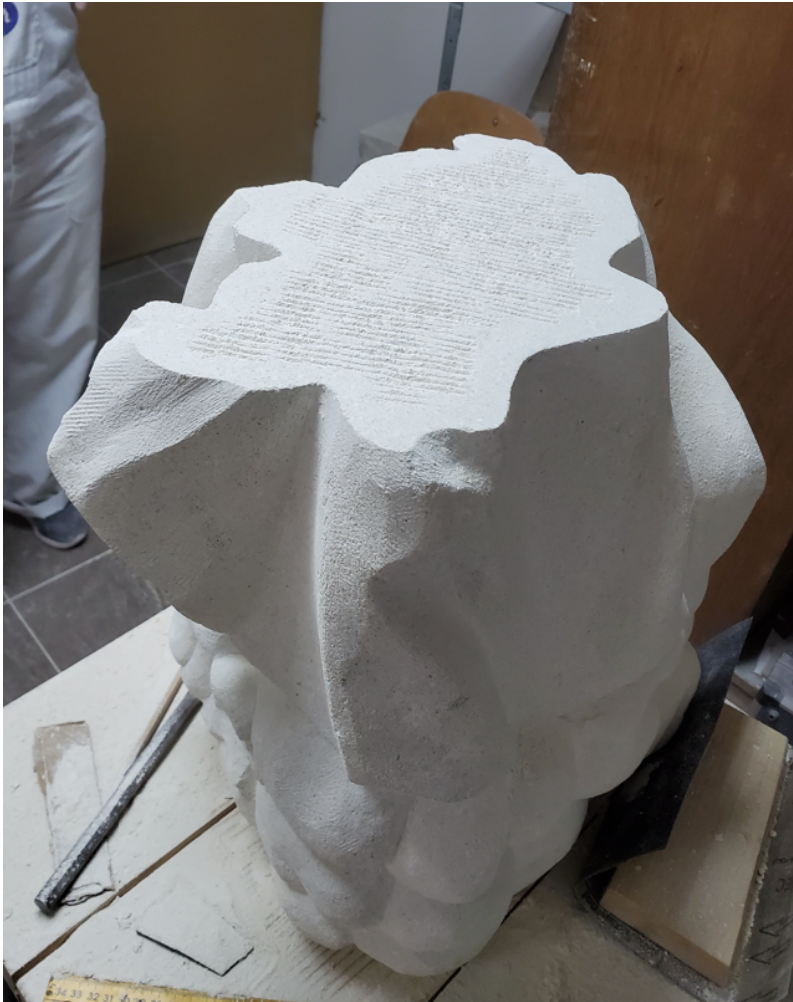
Slika 54. Prikaz obrađene plohe kamena zupčastim dlijetom na mjestu spajanja. Snimio D. Pekić, 2022.

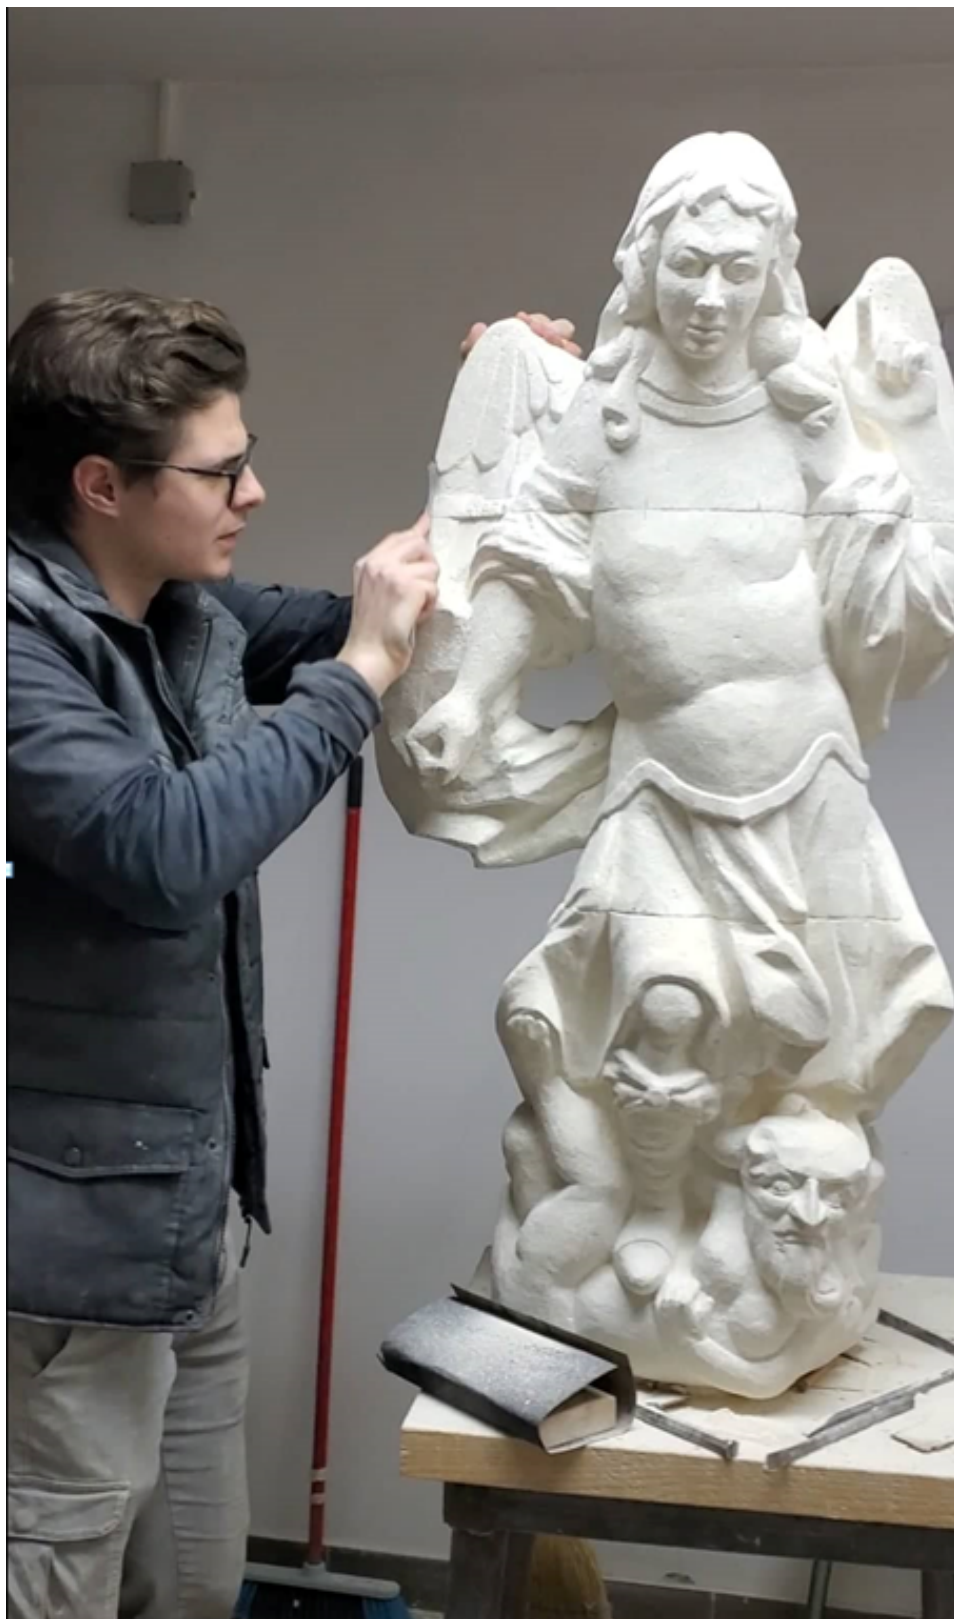
Slika 55. Brušenje turpijom s ciljem ublažavanja prijelaza među kamenim elementima. Snimio F. Brajković, 2022.

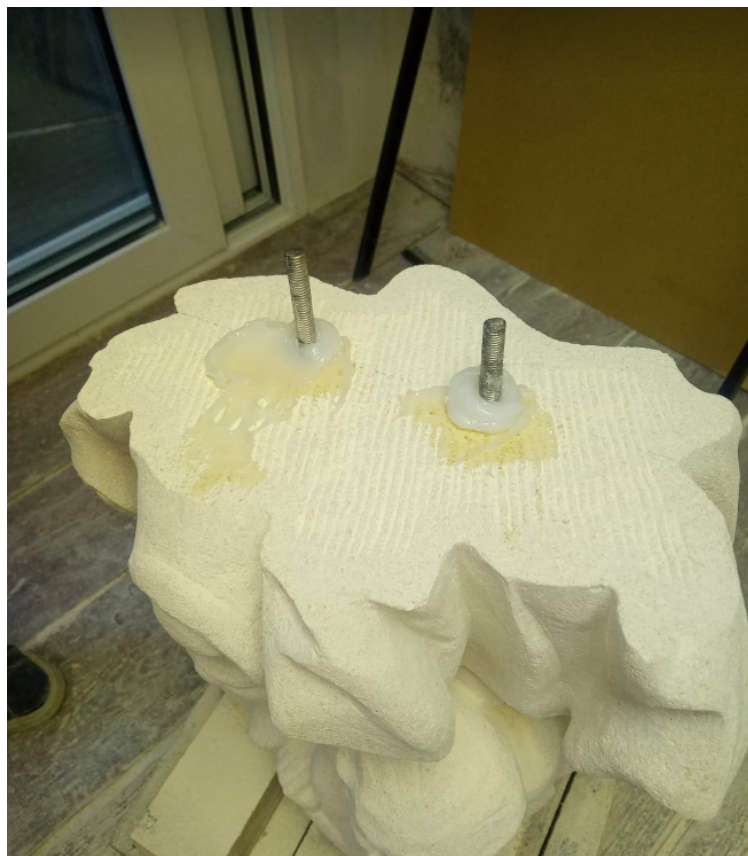
Slika 56. Prikaz apliciranja ankera netom prije spajanja elemenata. Snimio K. Budiselić, 2022.

Dobivanjem skulpturalne cjeline brušenjem kamenih elemenata, pristupilo se sljedećem koraku, odnosno ankeriranju elemenata. Prvi korak prema tome bilo je bušenje rupa na svim elementima. Za sidrenje elemenata korištene su dvije šipke od inox¹⁵ nehrđajućeg čelika, duljine cca 10 cm, promjera 10 mm. Korištenje inox navojnih šipki nužno je zbog korozivnog¹⁶ djelovanja željeza koje se prije koristilo pri spajanju kamenih elemenata što je rezultiralo hrđom uzrokovanom spajanjem vlage iz zraka i željeza. Željezo usidreno u kamenu korozijom expandira i stvara u njemu radijalne pukotine.

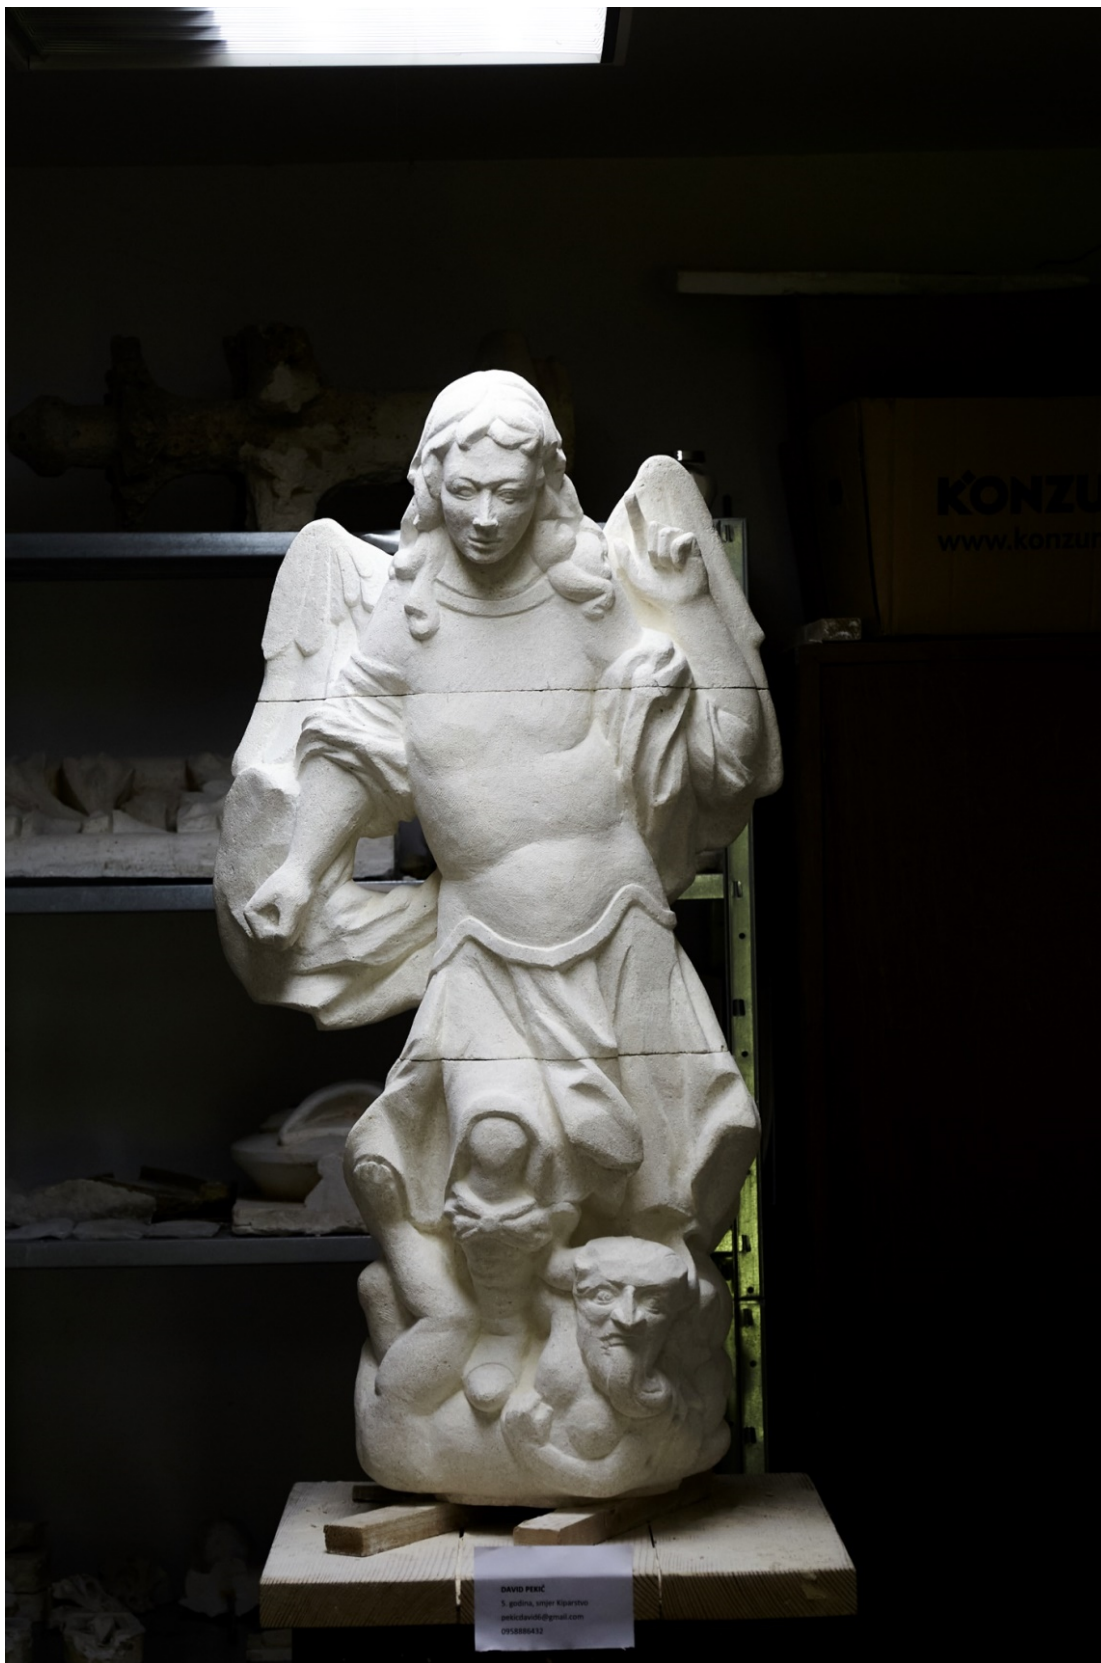
Slika 57. Prikaz skulpture nakon lijepljenja. Snimio Š. Bućan, 2022.

Završni korak nakon sušenja ljepila je retuš. Lijepljenjem se stvara prostor između kamenih elemenata koji zovemo reška ili sljubnica. Reška šteti vizualnoj prezentaciji skulpture, stoga je u takvim slučajevima nužan retuš.

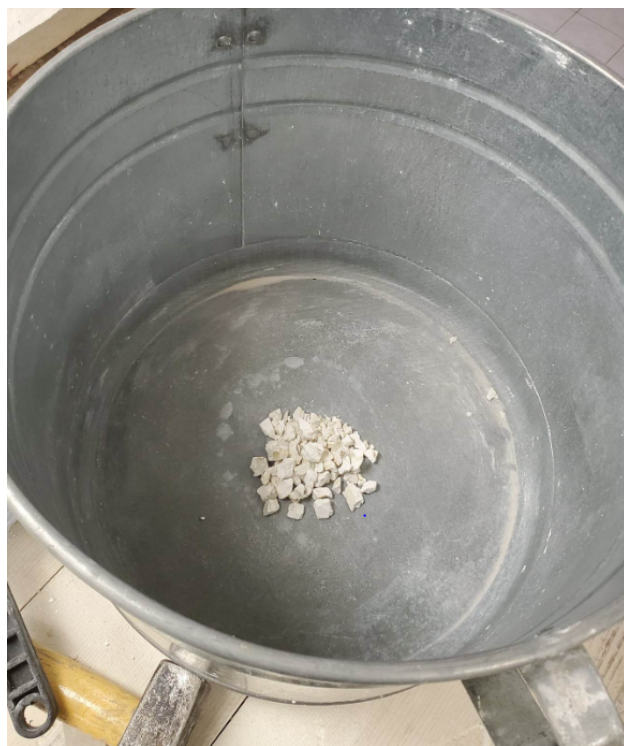
Slika 60. Prikaz hidrauličnog živog vapna neposredno pred gašenje. Snimio D. Pekić, 2022.

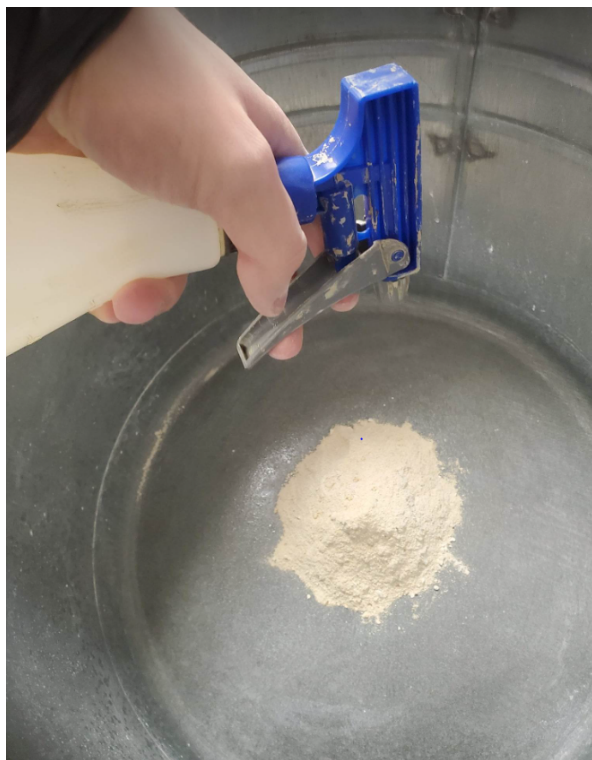
Slika 61. Proces gašenja hidrauličnog gašenog vapna. Snimio D. Pekić, 2022.

Gašenje živog hidrauličnog vapna nužno je izvoditi u metalnim ili vatrostalnim posudama zbog visoke temperature izazvane kemijskom reakcijom. Prvi korak pri gašenju je usitniti živo vapno u sitne grumene te mu odmjeriti količinu. Nakon toga živo vapno je potrebno pomiješati s punilom, u ovom slučaju vapnenačkim drobljencom u omjeru (vapno) 1:3 (vapnenački drobljenac). Špricanjem vode pomoću prskalice započeo je proces gašenja hidrauličnog živog vapna. Tijekom gašenja vapna oslobođena je visoka temperatura prilikom koje je vapno upijalo svu vodu nanesenu preko drobljenca, pa se time vapnenački drobljenac konstantno

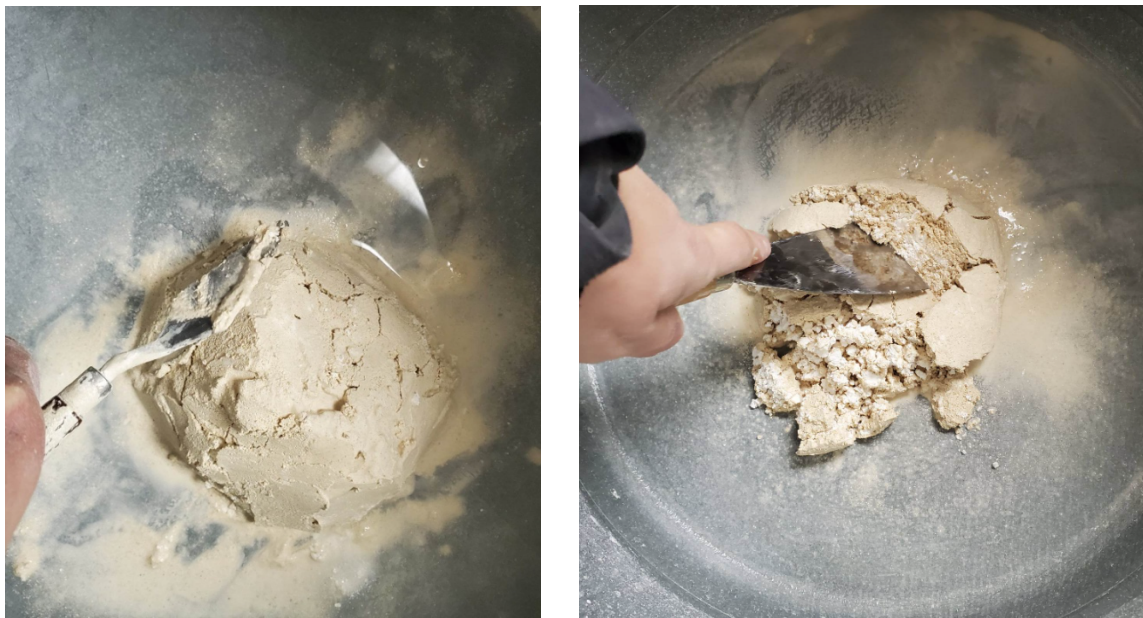
Slike 62 – 63. Pokrivanje raskolina zaglađivanjem vapnenačkog drobljenca pomoću špahtlice (lijevo). Prikaz miješanja žbuke nakon gašenja vapna (desno). Snimio D. Pekić, 2022.
