Istraživanje i izrada kopije s rekonstruiranim dijelovima kamene barokne skulpture sv. Mihaela iz Sopota i njenog postolja

**ISTRAŽIVANJE I IZRADA KOPIJE S REKONSTRUIRANIM
DIJELOVIMA KAMENE BAROKNE SKULPTURE SV.
MIHAELA IZ SOPOTA I NJENOG POSTOLJA**

Title of thesis: Research and creation of the copy with reconstructed parts of the baroque stone sculpture of St. Michael from Sopot and its pedestal

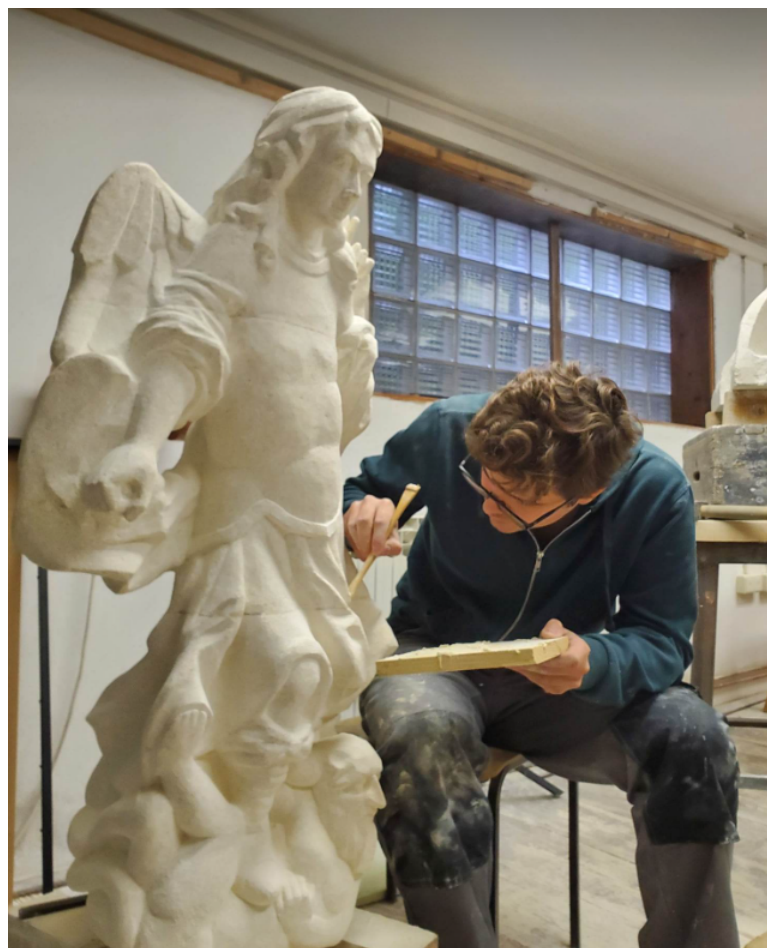
Slika 64. Nanošenje vapnene žbuke u reške kamenih elemenata. Snimio F. Brajković, 2022

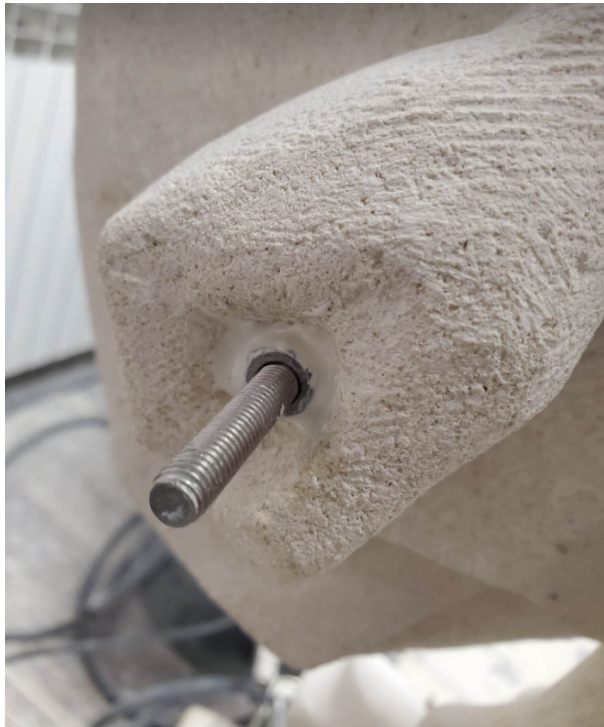
Slika 65. Prikaz navojnog ankera i matice zalijepljenih u desnoj šaci skulpture sv. Mihaela. Snimio D. Pekić, 2022.

Ikonografija prikazuje sv. Mihaela kao ratnika u oklopu i s mačem u ruci. Atributivni dio koji je nedostajao originalnoj skulpturi sv. Mihaela je mač. S obzirom na to da ne znamo kako je točno izgledao mač, on je u potpunosti rekonstruiran u laporastom vapnencu (Bihacit), prema ideji kipara. Prije postavljanja mača nužno je bilo fiksirati anker od inoxa u desnu šaku kako ne bi došlo do nastajanja kamenu destruktivne korozije metala.

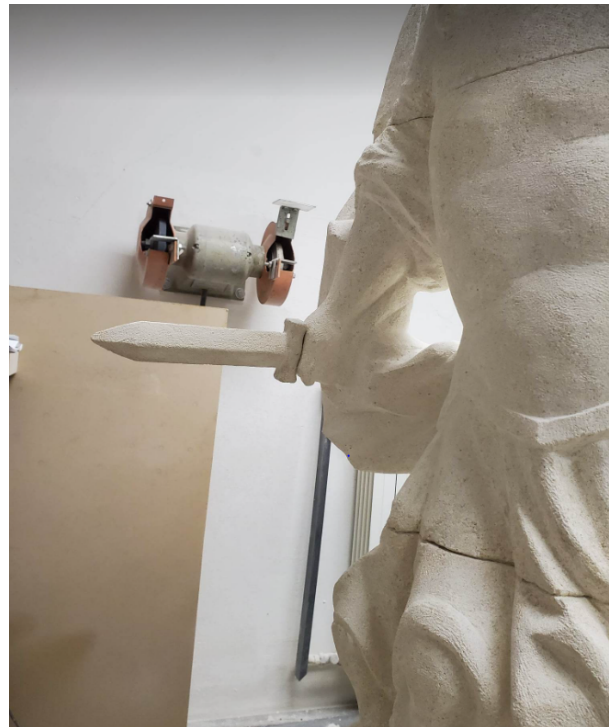
Slika 66. Prikaz fiksiranog mača u desnoj ruci skulpture sv. Mihaela. Snimio D. Pekić, 2022.

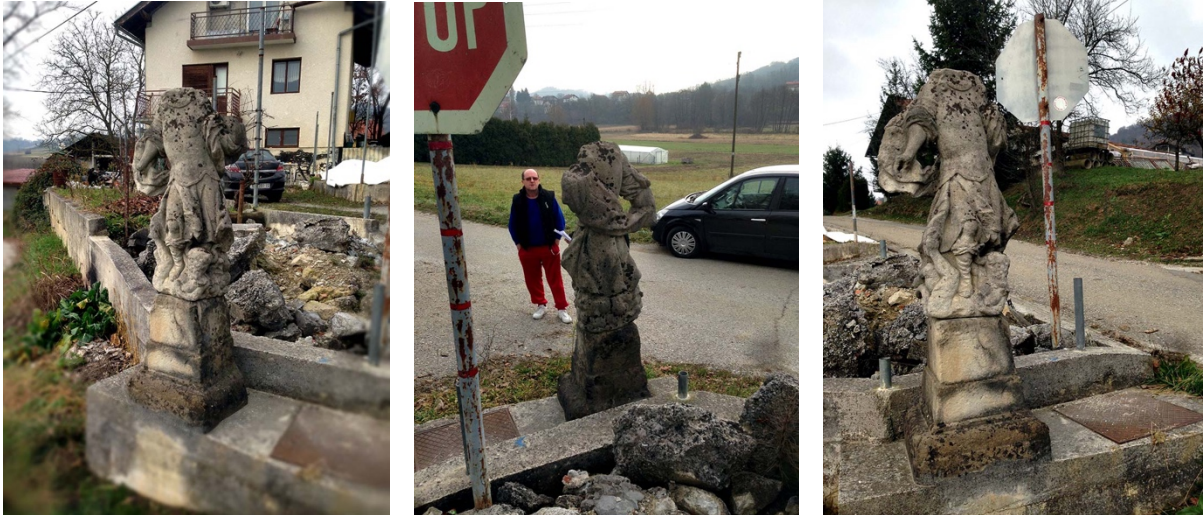
Slike 72 – 74. Prikaz postava izvorne skulpture sv. Mihaela na raskrižju u Sopotu. Snimila Z. Jembrih, 11. mj. 2016.

Skulptura je bila postavljena na neodgovarajući način, na betonskom šahtu, uz cestu na uglu privatnog dvorišta (slika 75). Na temelju rješenja Ministarstva kulture RH, Uprave za zaštitu kulturne baštine, Konzervatorskog odjela u Krapini od 13. travnja 2007., klasa:UP/I-612-08/07-05/13005, zabilježuje se stavljanje pod preventivnu zaštitu područja unutar prostorne međe kč.br. 452.
