Konzervatorsko-restauratorski radovi na propovjedaonici iz crkve svetog Stjepana u Štefanju i štuko tehnika s primjerima mramorizacija

KONZERVATORSKO-RESTAURATORSKI RADOVI
NA PROPOVJEDAONICI IZ CRKVE SVETOG STJEPANA U
ŠTEFANJU

ŠTUKO TEHNIKA S PRIMJERIMA MRAMORIZACIJA

DIPLOMSKI RAD

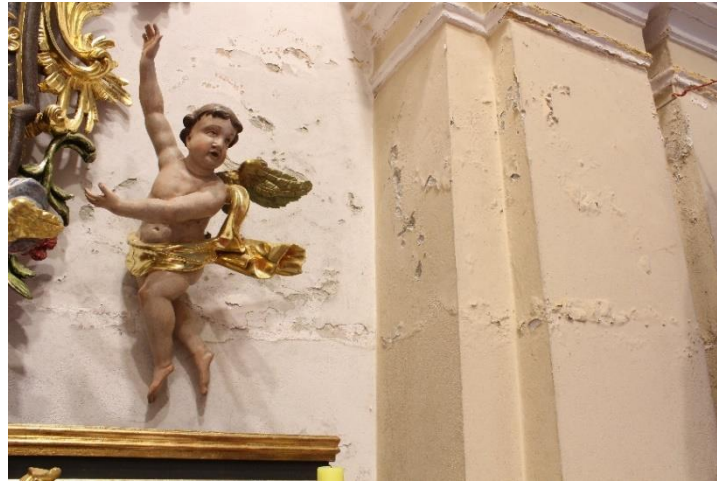
Crkva je zadržala oblik kakav je dobila barokizacijom krajem 18. st. Na unutarnjim zidovima vidljiva su oštećenja nastala djelovanjem vlage, te mnogobrojne pukotine. Nestabilna i odignuta žbuka, te eflorescencija soli uzdižu se iznad 1,5 m visine.⁴² Posljedice loših i nekontroliranih mikroklimatskih uvjeta vidljive su i na drvenom inventaru.

Sl. 84 - Vlaga na sjevernom zidu uz oltar sv. Vida

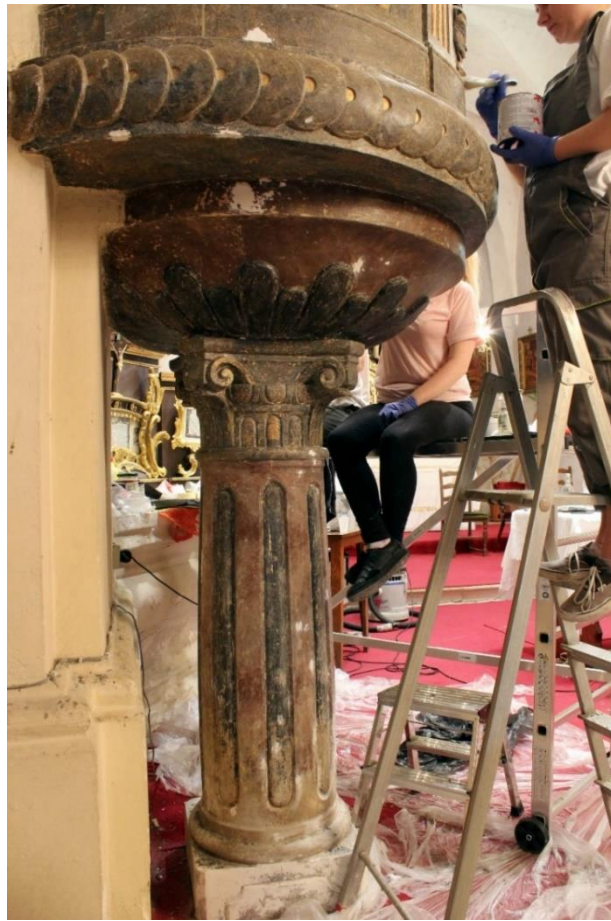
Sl. 117 – Podnožje govornice i stup nakon izvedenih nadoknada u sloju nosioca

granulacija do željene forme i teksture površine. Na ostalim dijelovima propovjedaonice nalazila su se manja mehanička oštećenja koja su također sanirana istim kitom. (*Graf. prikaz 42 i Graf. prikaz 43*)
