Konzervatorsko-restauratorski radovi na propovjedaonici iz crkve svetog Stjepana u Štefanju i štuko tehnika s primjerima mramorizacija

KONZERVATORSKO-RESTAURATORSKI RADOVI
NA PROPOVJEDAONICI IZ CRKVE SVETOG STJEPANA U
ŠTEFANJU

ŠTUKO TEHNIKA S PRIMJERIMA MRAMORIZACIJA

DIPLOMSKI RAD

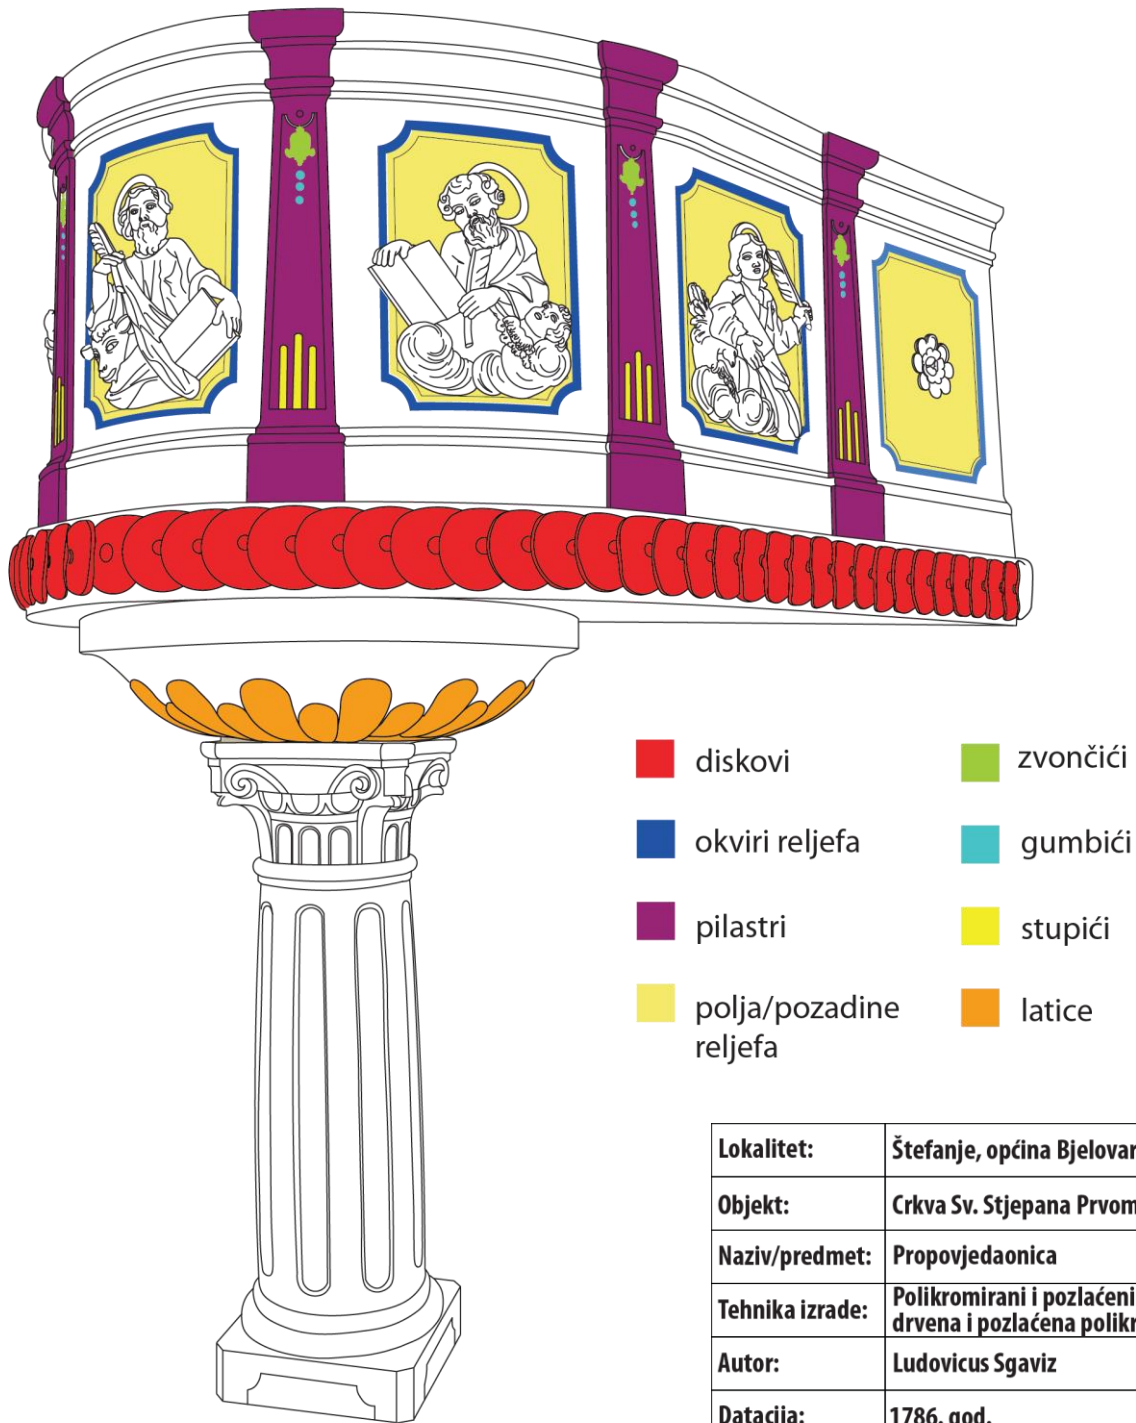
3.2.1. Grafički prikaz dekoracija na propovjedaonici s nazivljem

- diskovi
- zvončići
- okviri reljefa
- gumbići
- pilastri
- stupići
- polja/pozadine reljefa
- latice
