Konzervatorsko-restauratorski radovi na zidnom osliku u palači Šećerane u Rijeci

Master's thesis / Diplomski rad

KONZERVATORSKO-RESTAURATORSKI RADOVI NA ZIDNOM OSLIKU U PALAČI
ŠEĆERANE U RIJECI

DIPLOMSKI RAD

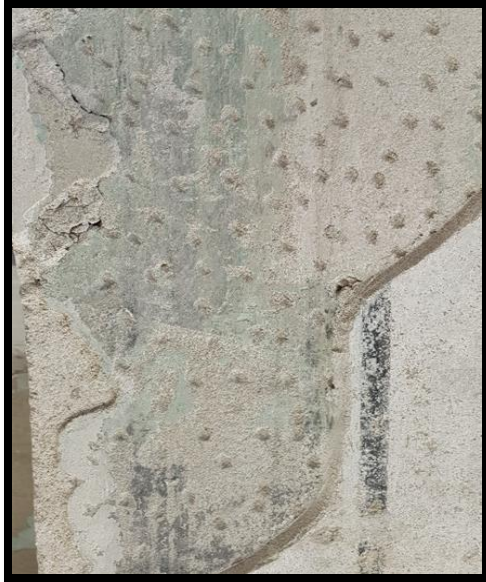
Na zidu je, osim već spomenutog slikanog sloja s prikazom zastora, otkriven donji, izvorni žbukani sloj s naslikanom svijetlosivom mramorizacijom (**Slike 40., 41.**). Taj žbukani sloj je natučen i slabo očuvan. Isti sloj je otkriven u ukladama na bočnim stranama prozorskih niša i njihovih parapetnih zidova.

Slika 40 Prostorija 208, sjeverni zid, prikaz sloja starijeg oslika na mjestu oštećenja

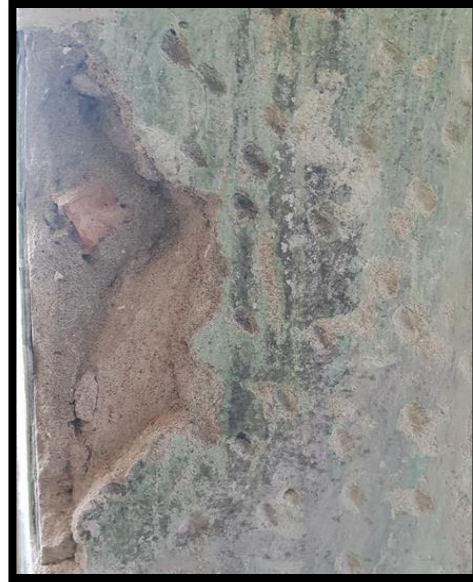
Slika 41 Prostorija 208, sjeverni zid, detalj, prikaz sloja starijeg oslika

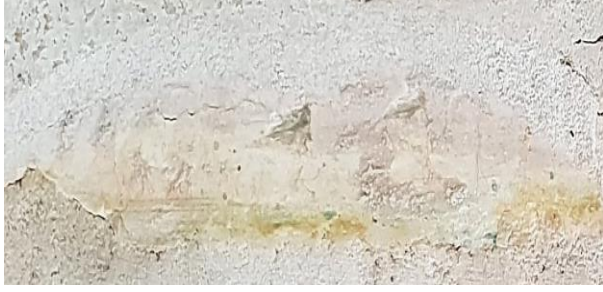
Žućkaste mrlje u zoni ispod vijenca, uzrokovane vjerojatno vlagom koja je dovela do promjene boje proteinskog veziva.

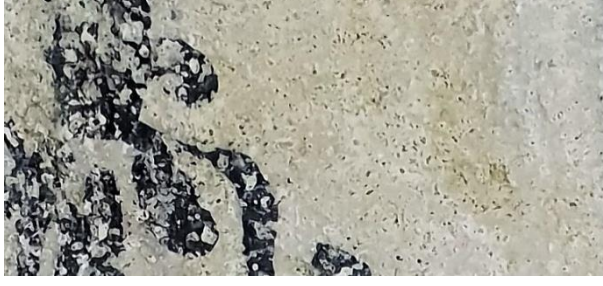
Masne mrlje na središnjem dijelu oslika zastora, vjerojatno uzrokovane otpuštanjem veziva iz uljnog naliča.

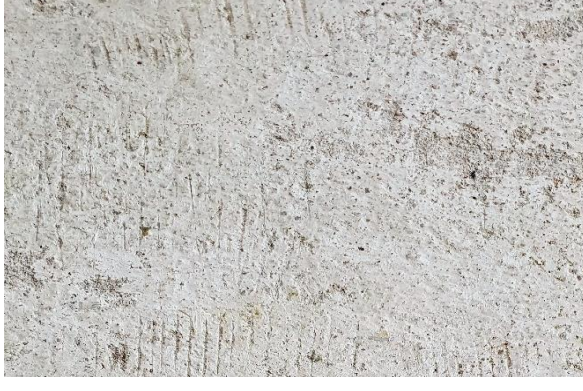
<p>Ogrebotine nastale uporabom dlijeta, prisutne su sporadično na čitavoj površini.</p>

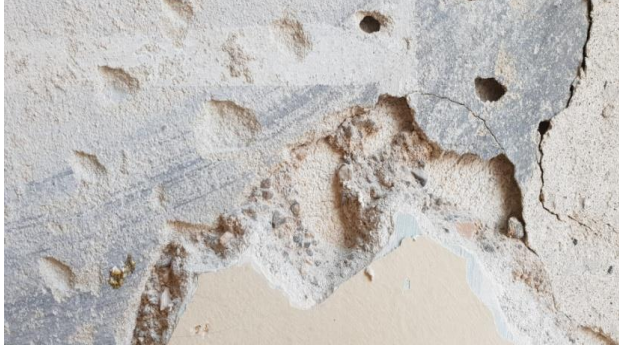
<p>Veće lakune u sloju intonaca prethodnog slikanog sloja</p>

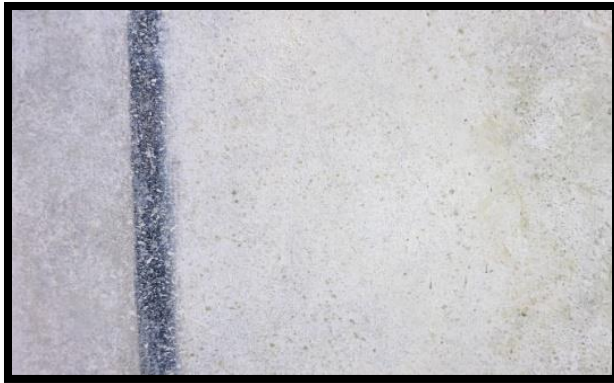
Slika 95 Detalj, isprskani dio, imitacija istrošenosti

Prskanjem razrijeđenog pigmenta se dobio izgled istrošenosti, kako izrekonstruirani slikani sloj ne bi izgledao novo i kako svojom tonskom ujednačenošću ne bi "iskakao" u prvi plan (**Slika 95.**).

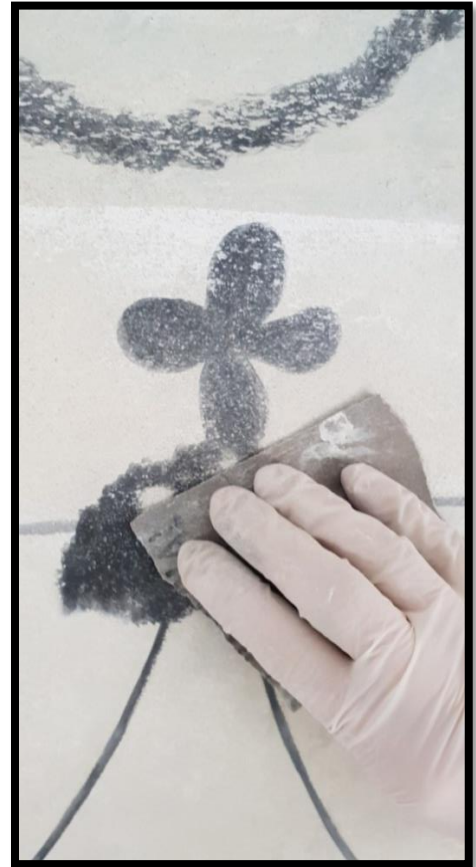
Slika 94 Detalj, uporaba brusnog papira za dobivanje izgleda „starosti“
