DIPLOMSKI RAD

KONZERVATORSKO-RESTAURATORSKI RADOVI NA ZIDNOM OSLIKU U PALAČI
ŠEĆERANE U RIJECI

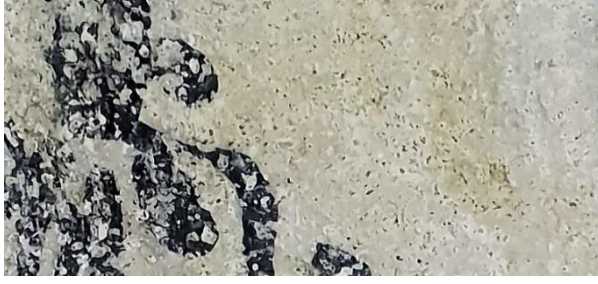
<p>Masne mrlje na središnjem dijelu oslika zastora, vjerojatno uzrokovane otpuštanjem veziva iz uljnog naliča.</p>

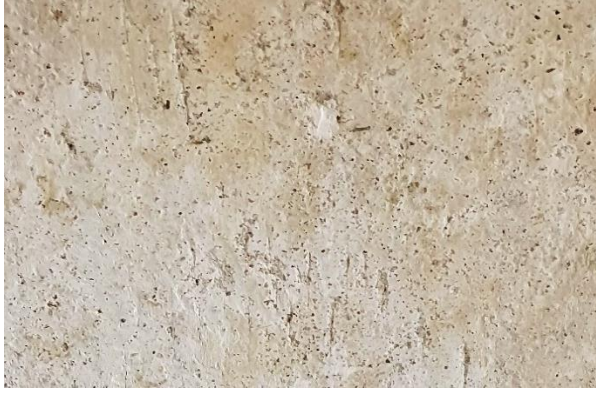
<p>Ogrebotine na čitavoj površini zida vjerojatno nastale kao posljedica uporabe skalpela prilikom mehaničkog čišćenja.</p>

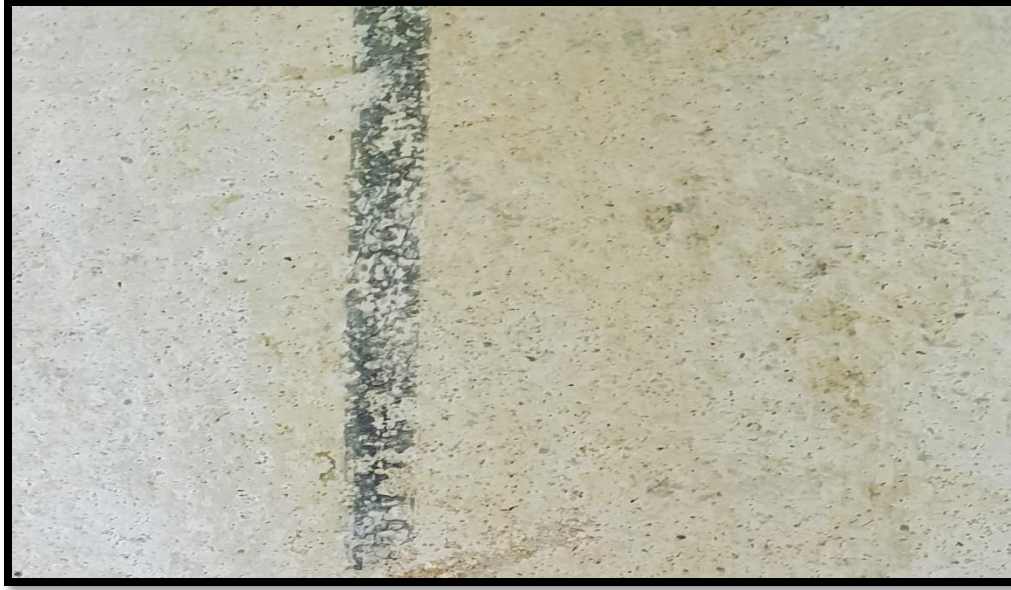
Slika 72 Žučkaste mrlje nastale kao posljedica otpuštanja veziva iz naknadnog naliča

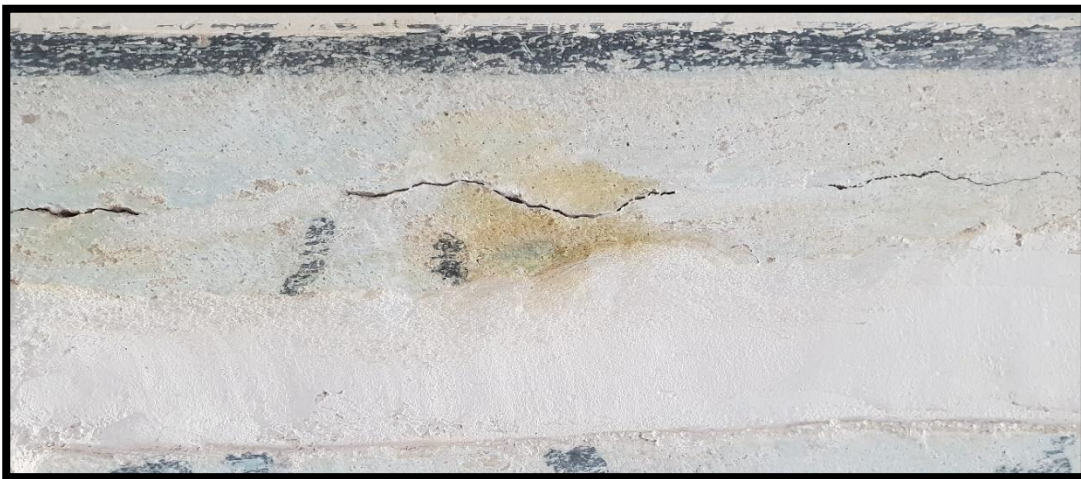
Slika 78 Detalj, mrlje nastale nakon reagiranja injekcionog materijala s nečistoćama prisutnima u izvornoj žbuci

umočenim u aceton. Zaostale mrlje naknadno su izretuširane kako bi se smanjila njihova vizualna uočljivost.

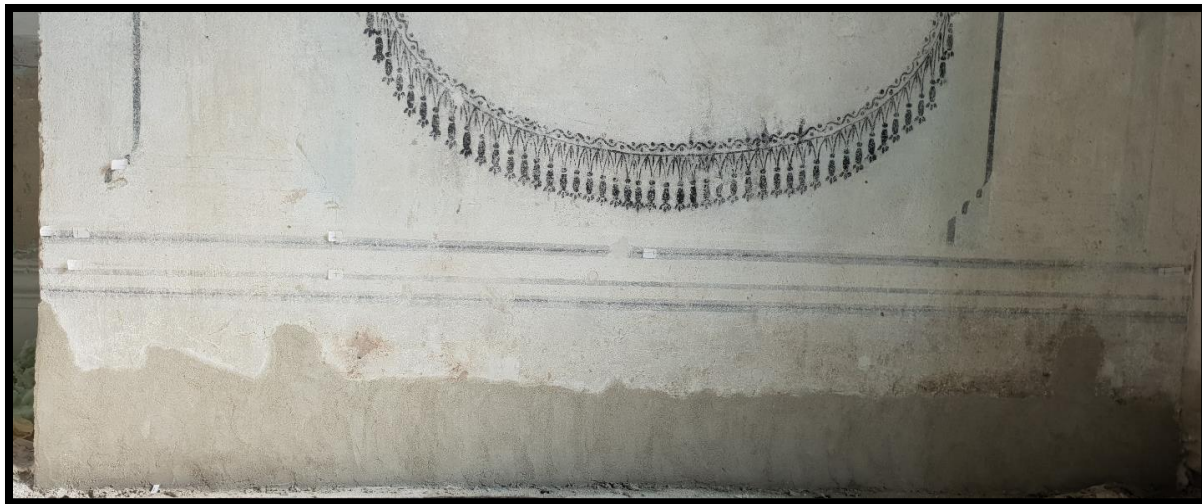
Slika 83 Detalj, reintegrirana donja zona oslika, noviji kronološki sloj

Sve lakune u prvom kronološkom sloju zapunjene su žbukom 6 (vidi tablicu 6. i vidi **Sliku 83.**).
