Konzervatorsko-restauratorski radovi na zidnom osliku u palači Šećerane u Rijeci

Puović, Marija

Master's thesis / Diplomski rad

KONZERVATORSKO-RESTAURATORSKI RADOVI NA ZIDNOM OSLIKU U PALAČI
ŠEĆERANE U RIJECI

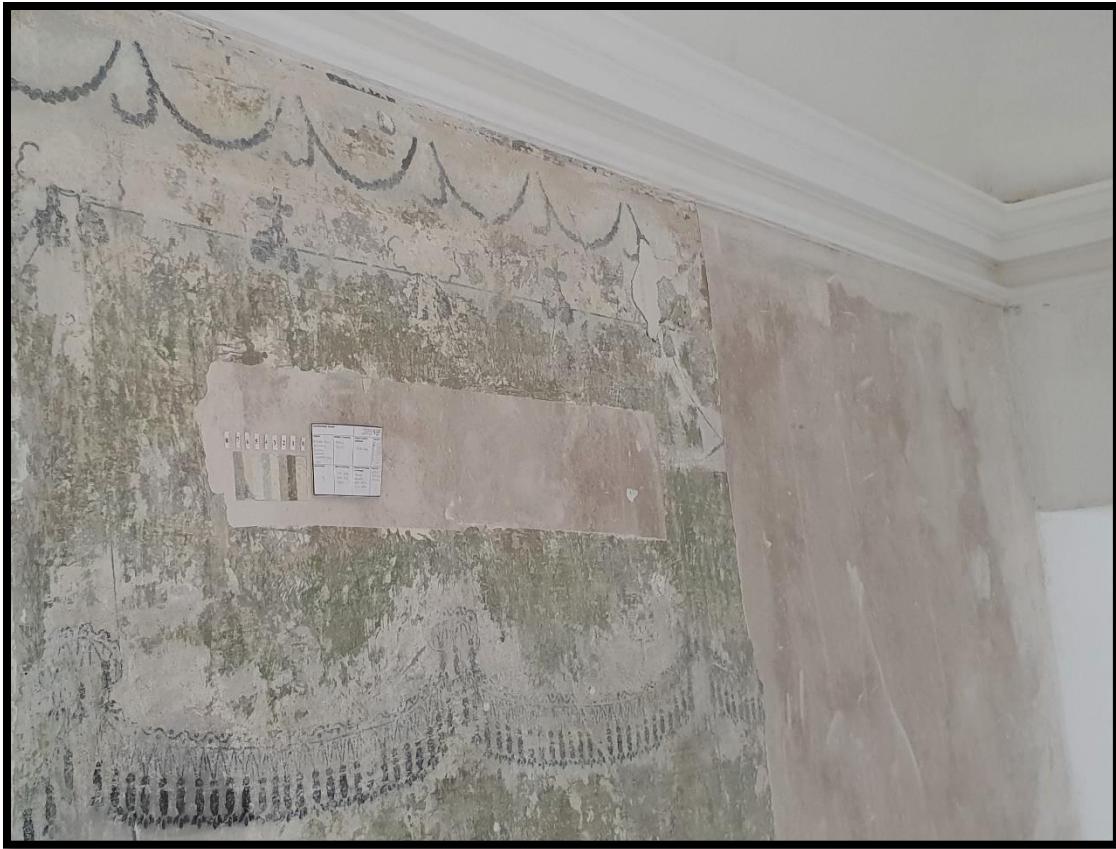
Na sjeveroistočnom zidu u prostoriji 208 tijekom konzervatorsko-restauratorskih istraživanja 2006. godine sondiranjem naknadnih naliča pronađen je zidni oslik s prikazom zastora. Sondiran je i istočni zid na kojem je pronađen istovjetan oslik (**Slika 39.**). Na južnom i zapadnom zidu nisu pronađeni tragovi oslika. Prilikom sondiranja istočnog zida otkriveno je da je i on u relativno dobrom stanju, no zbog plana radova koji nije predviđao prezentaciju oslika na istočnom zidu, odlučeno je da će se na njemu prezentirati fragment oslika u obliku otkrivajuće sonde.

Slika 39 Prostorija 208, istočni zid, otkrivajuća sonda u gornjem dijelu zidnog oslika

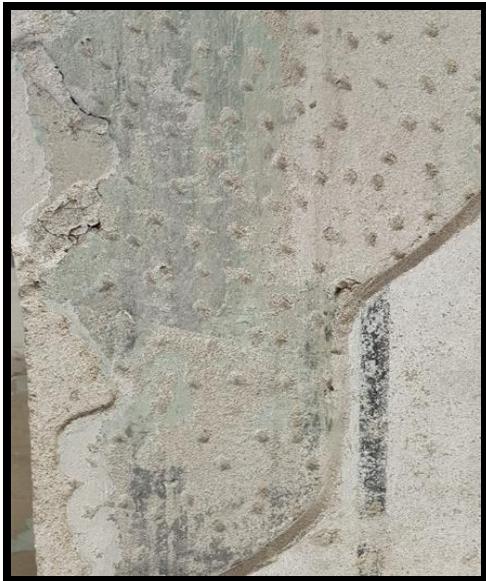
Na zidu je, osim već spomenutog slikanog sloja s prikazom zastora, otkriven donji, izvorni žbukani sloj s naslikanom svijetlosivom mramorizacijom (**Slike 40., 41.**). Taj žbukani sloj je natučen i slabo očuvan. Isti sloj je otkriven u ukladama na bočnim stranama prozorskih niša i njihovih parapetnih zidova.

Slika 40 Prostorija 208, sjeverni zid, prikaz sloja starijeg oslika na mjestu oštećenja

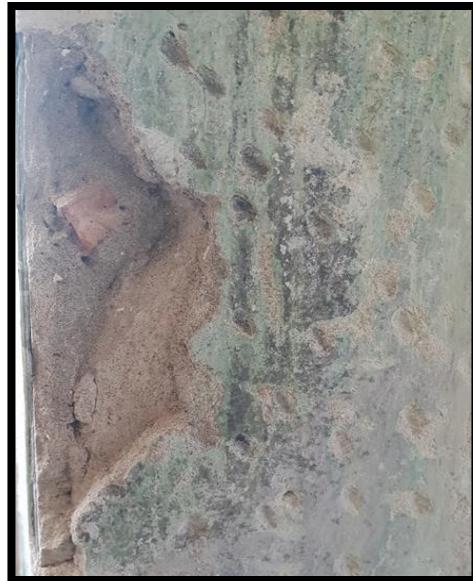
Slika 41 Prostorija 208, sjeverni zid,
detalj, prikaz sloja starijeg oslika

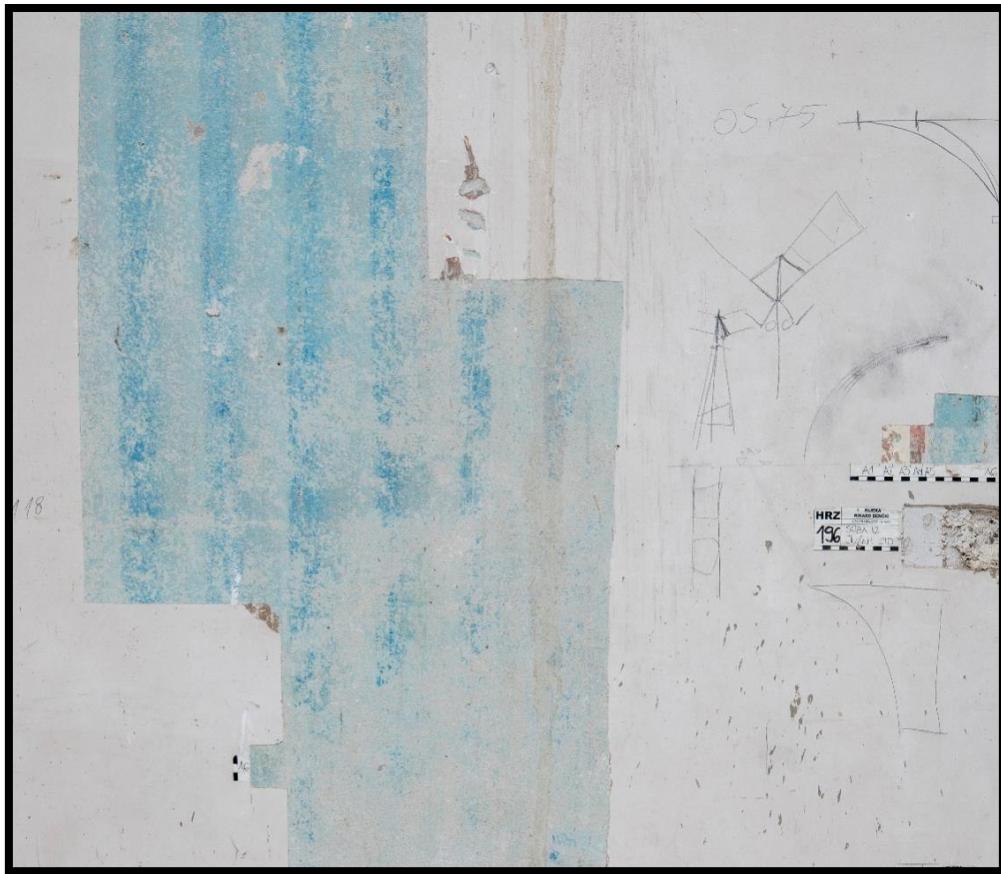
Slika 46 Drugi kat, soba 212, južni zid, detalj sonde s prikazom dekorativnog zastora prije početka radova

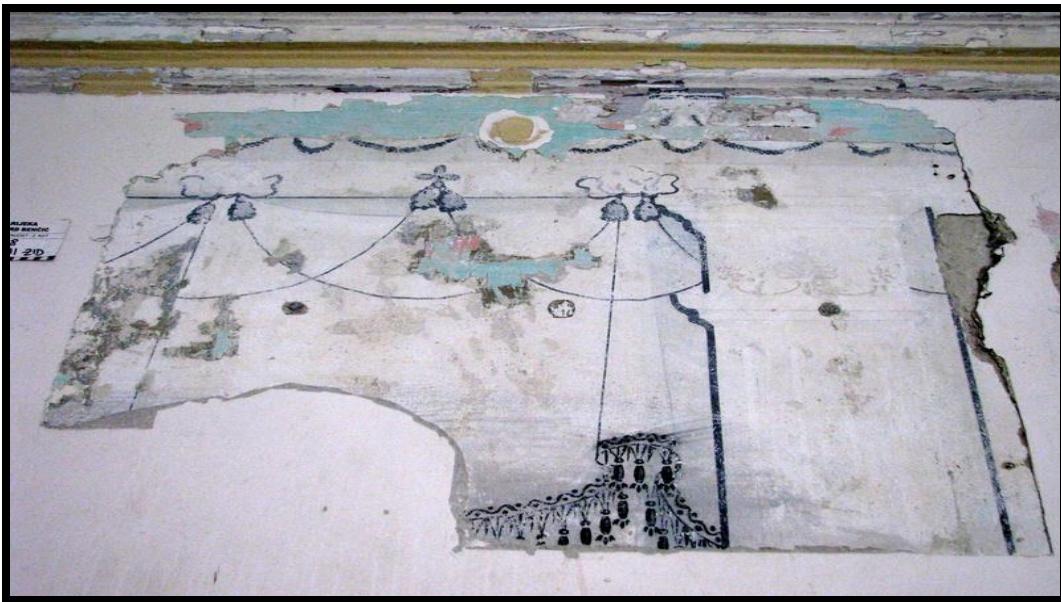
Slika 52 Drugi kat, prostorija 208, sjeverni zid, stanje prije početka radova 2006.

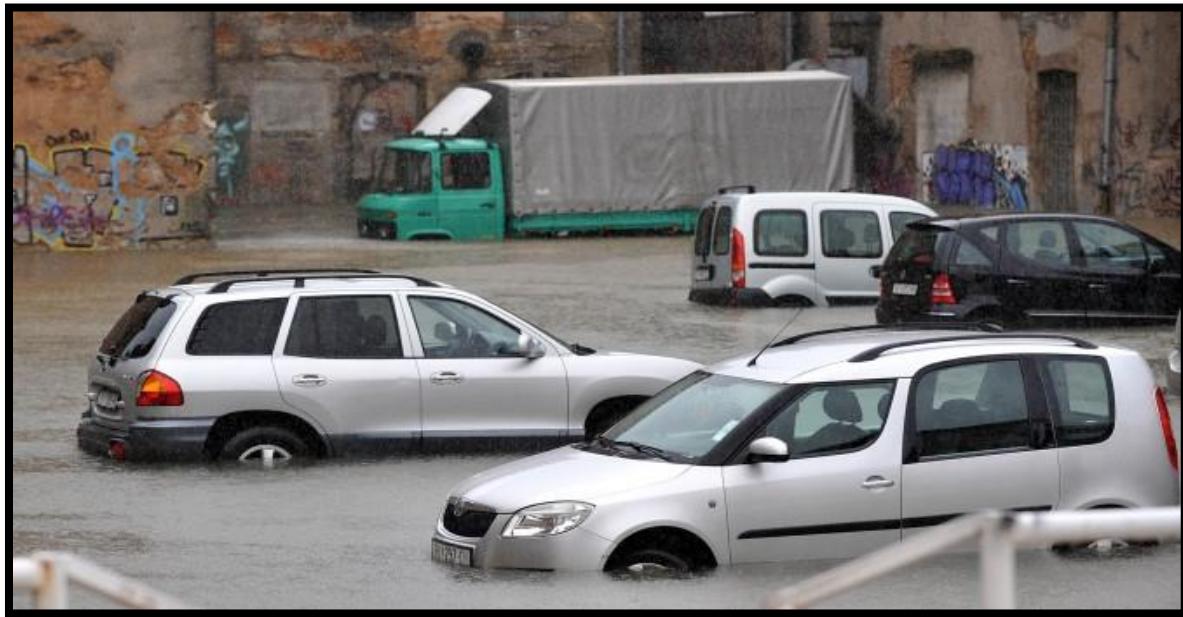
Palača Šećerane dio je kompleksa Benčić smještenog na gradskom predjelu zvanom Brajda. Kompleks je izvorno bio na elevaciji u razini nadmorske visine, a kasnijim nasipavanjem obale zbog dogradnje željezničke pruge, čitava obala i kompleks podignuti su za 70 cm. Poplave u kompleksu bile su relativno učestale zbog kombinacije nekoliko nepovoljnih faktora: loše odvodnje, učestalih oborina, poplavljivanja kanaliziranog potoka „Potok“ i visoke podzemne vode (**Slika 53**).⁸¹ Ugradnjom podzemne cisterne uz sjeveroistočni dio zgrade taj problem je riješen. Voda će se uz pomoć pumpi prazniti direktno u kanalizirani potok⁸².

Slika 53 Kompleks tvornice Šećerane, poplave uslijed povećanih oborina

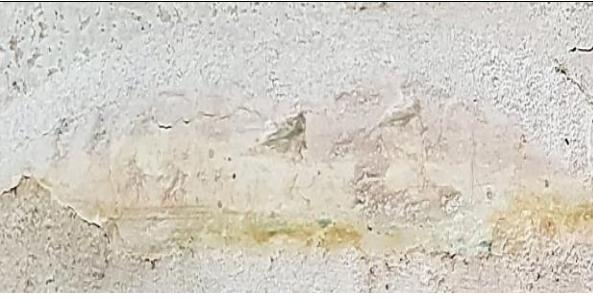
Žućkaste mrlje u zoni ispod vijenca, uzrokovane vjerojatno vlagom koja je dovela do promjene boje proteinskog veziva.

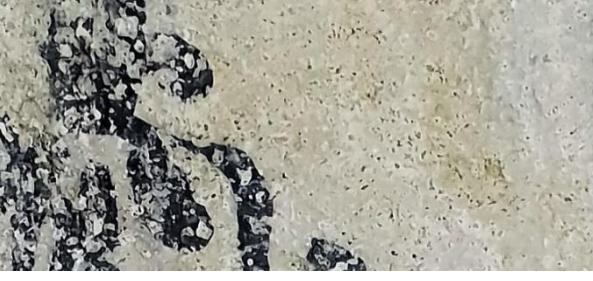
Masne mrlje na središnjem dijelu oslika zastora, vjerojatno uzrokovane otpuštanjem veziva iz uljnog naliča.

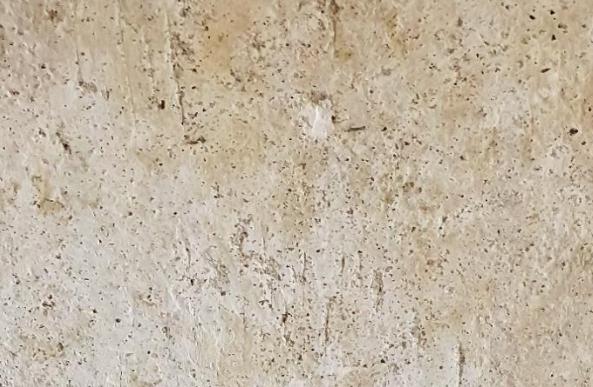
Ogrebotine na čitavoj površini zida vjerojatno nastale kao posljedica uporabe skalpela prilikom mehaničkog čišćenja.

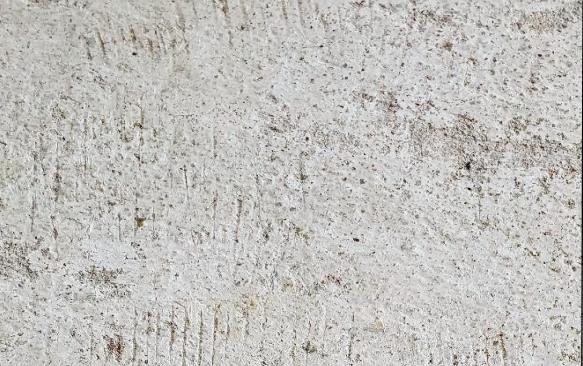
Ogrebotine nastale uporabom dlijeta, prisutne su sporadično na čitavoj površini.

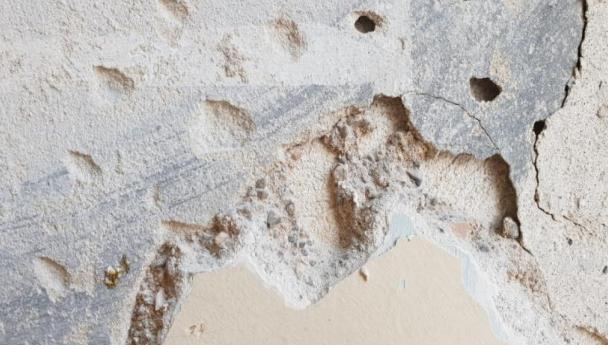
Veće lakune u sloju intonaca prethodnog slikanog sloja

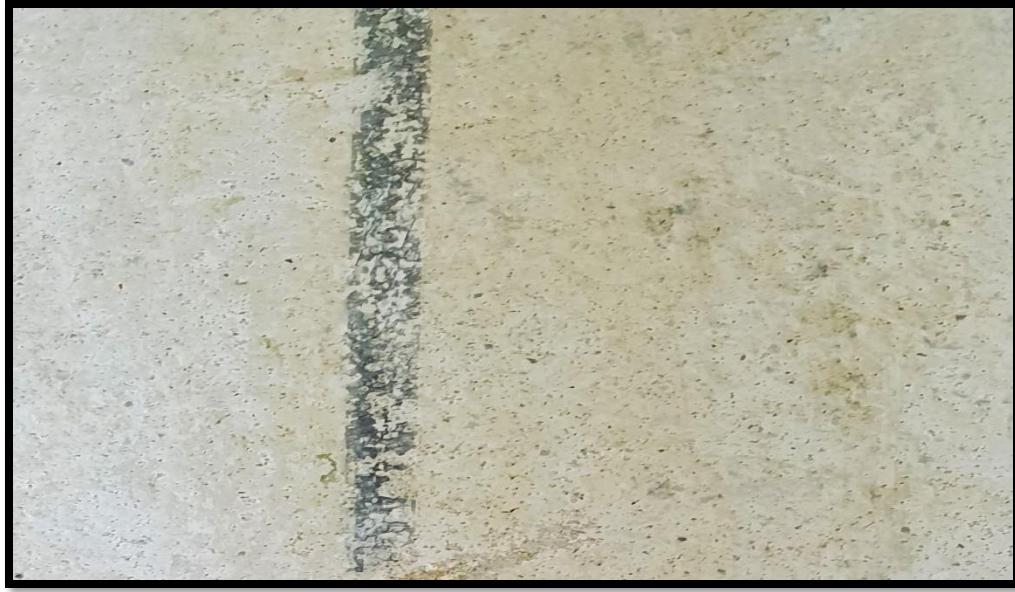
Slika 72 Žućkaste mrlje nastale kao posljedica otpuštanja veziva iz naknadnog naliča

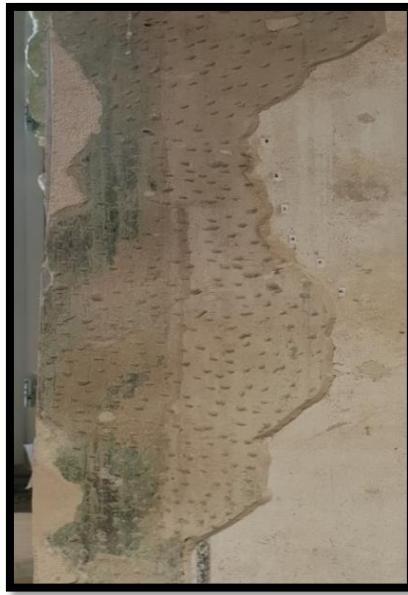
Slika 85 Prostorija 208, sjeverni
zid, detalj ispijetane
mramorizacije

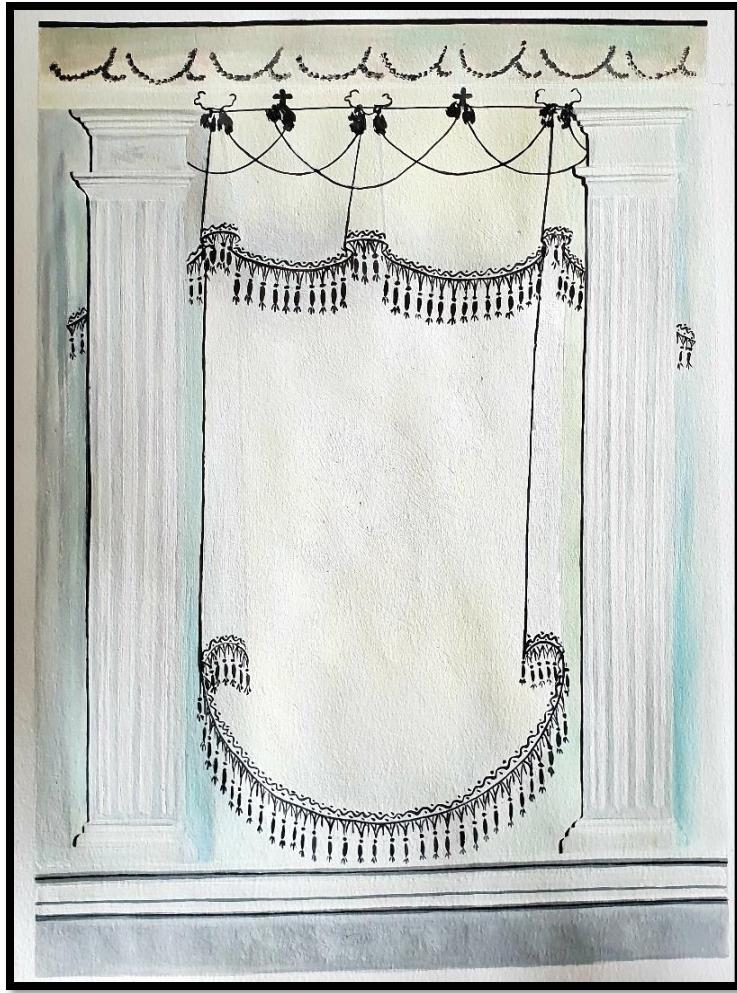
Slika 92 Skica zidnog oslika kao predložak za rekonstrukciju

Kako bi se pojasnile eventualne nejasnoće vezane uz rekonstrukciju oslika te dobio cjeloviti uvid u vizualnu prezentaciju zidnog oslika koji se rekonstruirao, izrađena je skica zidnog oslika u umanjenom mjerilu 1:10 (Slika 92.). Skica je rađena u gvaš tehniци.

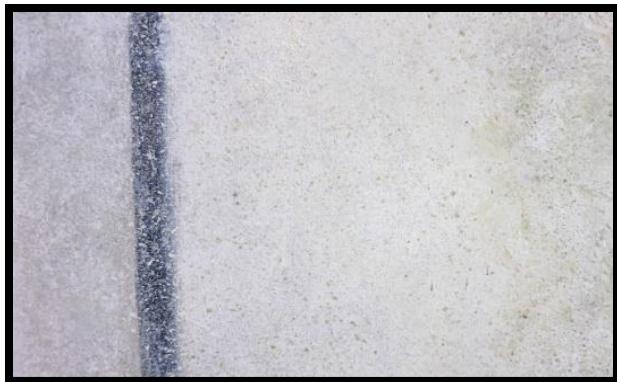
Slika 95 Detalj, isprskani dio, imitacija istrošenosti

Prskanjem razrijedjenog pigmenta se dobio izgled istrošenosti, kako izrekonstruirani slikani sloj ne bi izgledao novo i kako svojom tonskom ujednačenošću ne bi "iskakao" u prvi plan (**Slika 95.**).

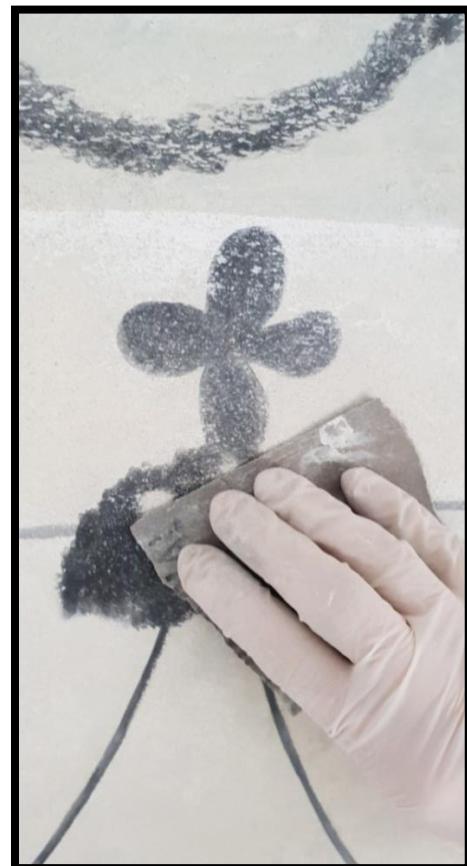
Slika 94 Detalj, uporaba brusnog papira za dobivanje izgleda „starosti“

izvornog oslika korišten je grubi dio *Wishab* spužve i brusni papir kojim se namjerno "oštetio" slikani sloj (**Slika 94.**).

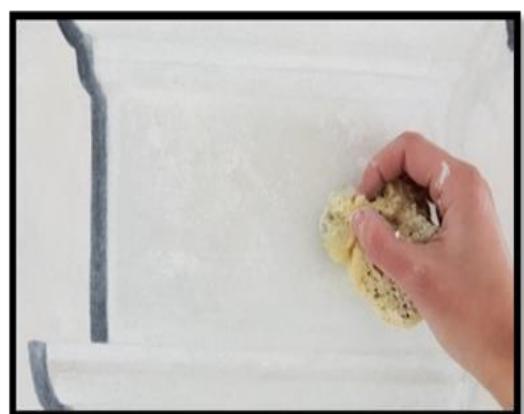
Slika 96 Detalj, imitacija teksture površine

Na mjestima gdje je dominirala bijela boja korištena je morska spužva umočena u vapneno mljeku s dodatkom cinkove bijele. Na taj način se imitirala tekstura površine gdje je dočišćen bijeli nalič (**Slika 96.**).
