Konzervatorsko-restauratorski radovi na zidnom osliku u palači Šećerane u Rijeci

Master's thesis / Diplomski rad

2020

KONZERVATORSKO-RESTAURATORSKI RADOVI NA ZIDNOM OSLIKU U PALAČI
ŠEĆERANE U RIJECI

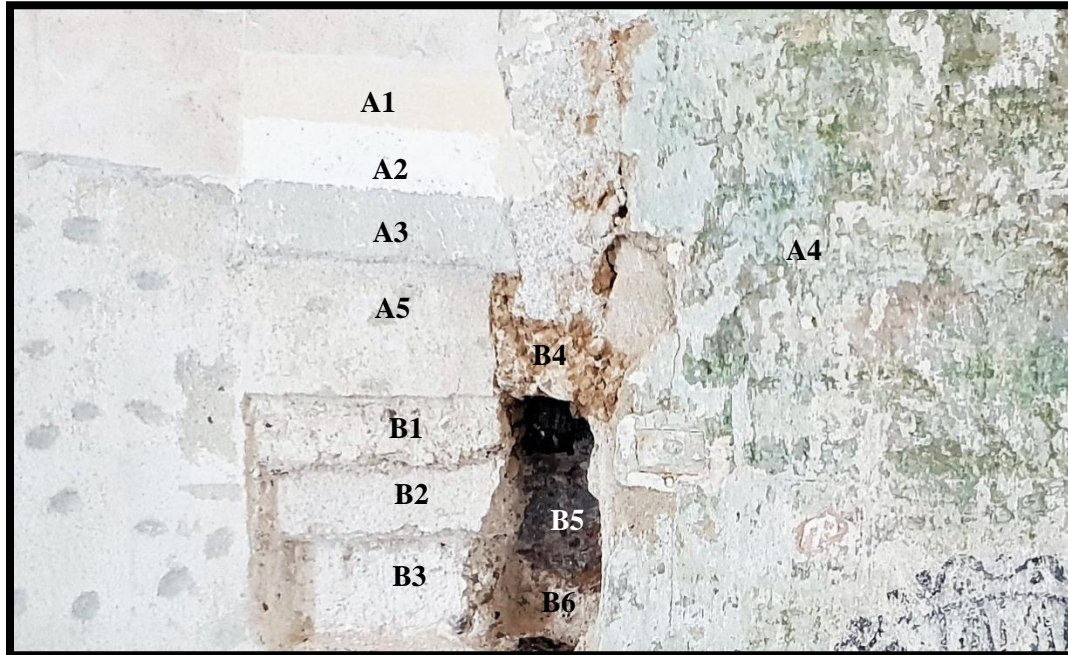
Slika 68 Drugi kat, prostorija 208, detalj sonde na istočnom zidu

Stratigrafska sonda broj 15 na istočnom zidu

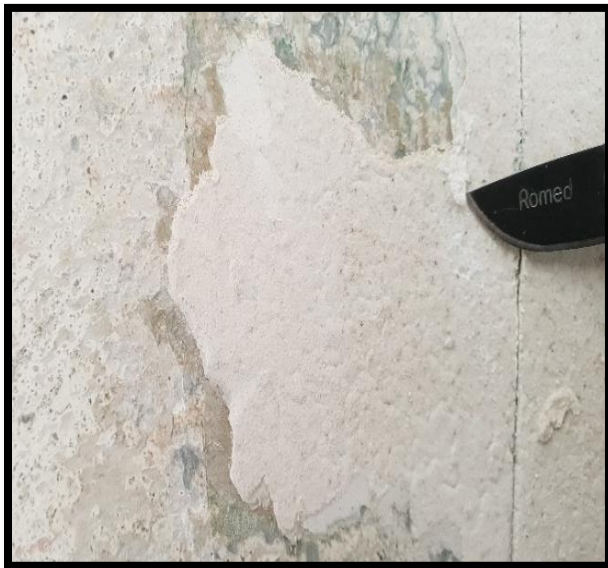
Slika 69 Detalj, čišćenje zidne slike skalpelom s promjenjivim nožićima

Čišćenje su započeli vanjski suradnici Hrvatskog restauratorskog zavoda u 6. mj. 2019. godine, a potom su se radovi nastavili u sklopu prakse i izrade diplomskog rada Odsjeka za konzerviranje i restauriranje umjetnina. Kako bi se ispitala osjetljivost slike na vodu napravljena je proba pomoću tampona vate namočenog destiliranom vodom. Iz dobivenih rezultata moglo se utvrditi kako slikani sloj nije naročito osjetljiv na vodu, osim na onim dijelovima na kojima je pigment već bio pulveriziran. Ti rezultati su bili presudni u izboru veziva za reintegraciju slikanog sloja i rekonstrukciju nedostajućeg slikanog sloja. Čišćenje slikanog sloja od slojeva naliča izvedeno je mehaničkim putem metalnim skalpelima s promjenjivim nožićima (**Slika 69.**), staklenim nitima (**Slika 70.**), Wishab gumicom (**Slika 71.**) te uz pomoć tampona vate namočenog u destiliranu vodu. Vapneni slojevi naliča uklonjeni su lakše od tamnozelenog uljnog naliča koji ostavlja masne tragove od ulja (**Slika 72.**). Takve mrlje nije bilo moguće ukloniti ni mehanički ni kemijski. Naime, vezivo je penetriralo u površinu žbuke i slikanog sloja.

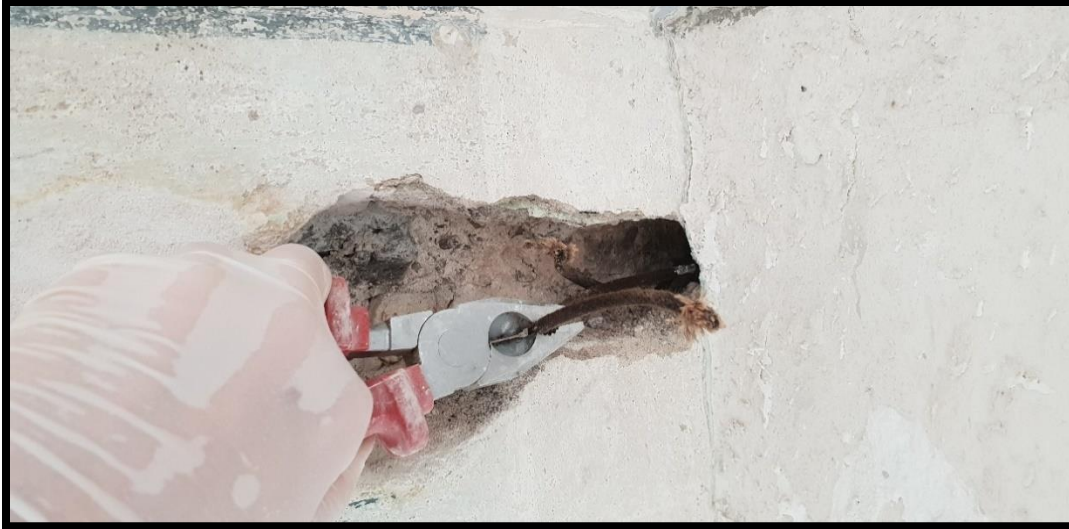
Slika 73 Detalj, uklanjanje žice kliještima

S gornjeg desnog dijela sjevernog zida na mjestu spajanja s istočnim zidom uklonjena je razvodna kutija s ostacima stare elektroinstalacijske cijevi. S obzirom da je davno prekinut dotok struje, uklanjanje razvodne kutije i cijevi izvršeno je bez konzultacija s električarom. Cijev i kutija su uspješno uklonjene uz pomoć kliješta i čekića kojima je otučen dio naknadne žbuke oko električnih instalacija (**Slika 73.**). Dimenzije oštećenja u žbuci nakon vađenja kutije i uklanjanja zakita su:

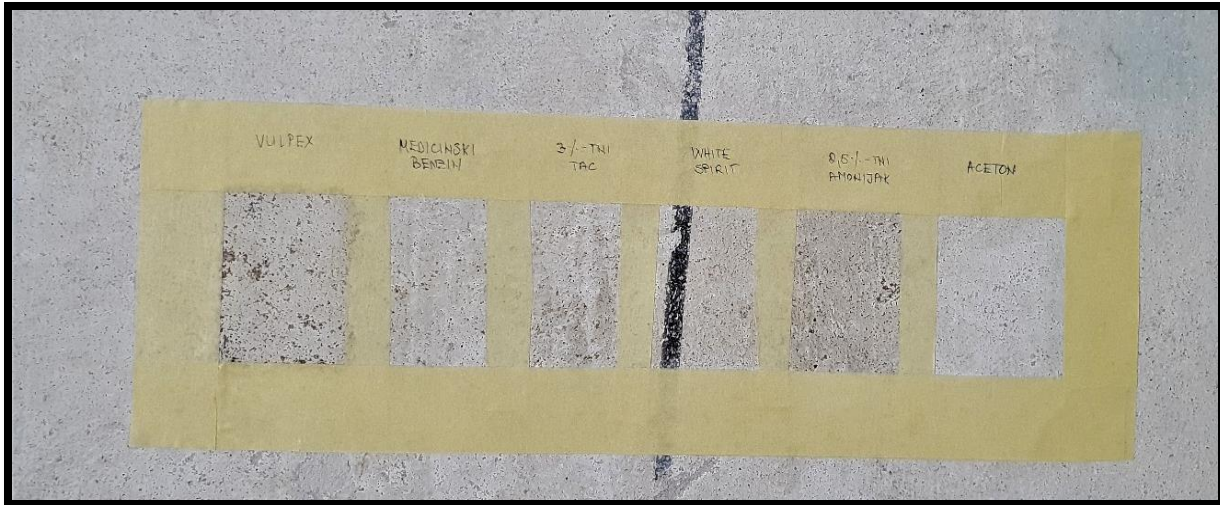
Slika 74 Probe čišćenja masnih mrlja na desnoj polovici oslika kod prikaza stupa

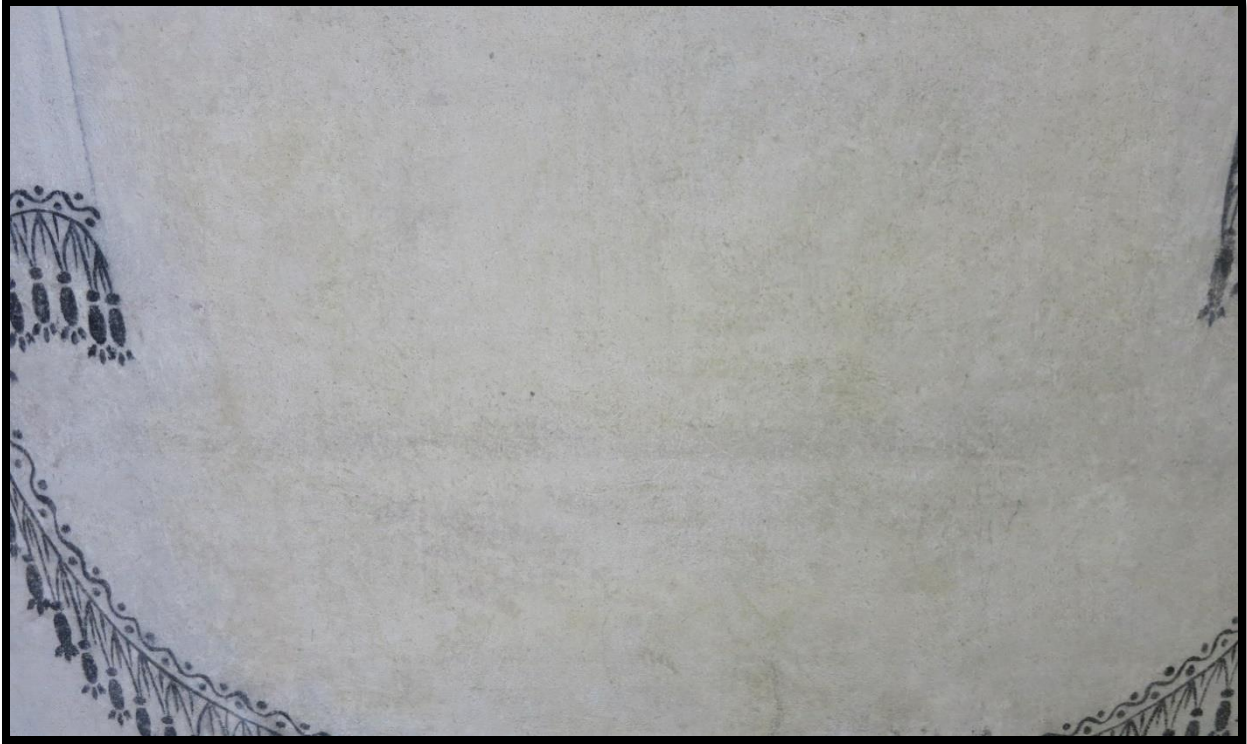
Slika 89 Detalj, tonsko podešavanje u centralnom dijelu zastora

Izvedeno je i tonsko podešavanje lakuna ispunjenih nadoknadnom žbukom, odnosno njihovo posvjetljivanje lazurama lokalnog tona. Tonsko podešavanje izvedeno je na lakunama u središnjem dijelu zidnog oslika (**Slika 89.**). S obzirom na prljavobijeli ton izvornog oslika, tonsko podešavanje izvedeno je u pripadnoj boji kako bi se smanjile zamrljanost i treperavost prouzrokovane masnim mrljama. Lazurirane su također crne konturne linije kao i mjesta pohabanosti slikanog sloja koji prikazuje kitnjaste rese. Time se povratio izvorni intenzitet boje oslika, a oštećenja su stavljena u "drugi plan"
